Fırat Üniversitesi Sosyal Bilimler Dergisi
Fırat University Journal of Social Science
Cilt: 12, Sayı: 2, Sayfa: 31-46, ELAZIĞ-2002

MALATYA ŞEHİRİ DOĞUSUNDA JEOMORFOLOJİK ÖZELLİKLERDEN KAYNAKLANAN SORUNLAR

Problems Resulting from Geomorphologic Features in East of Malatya City

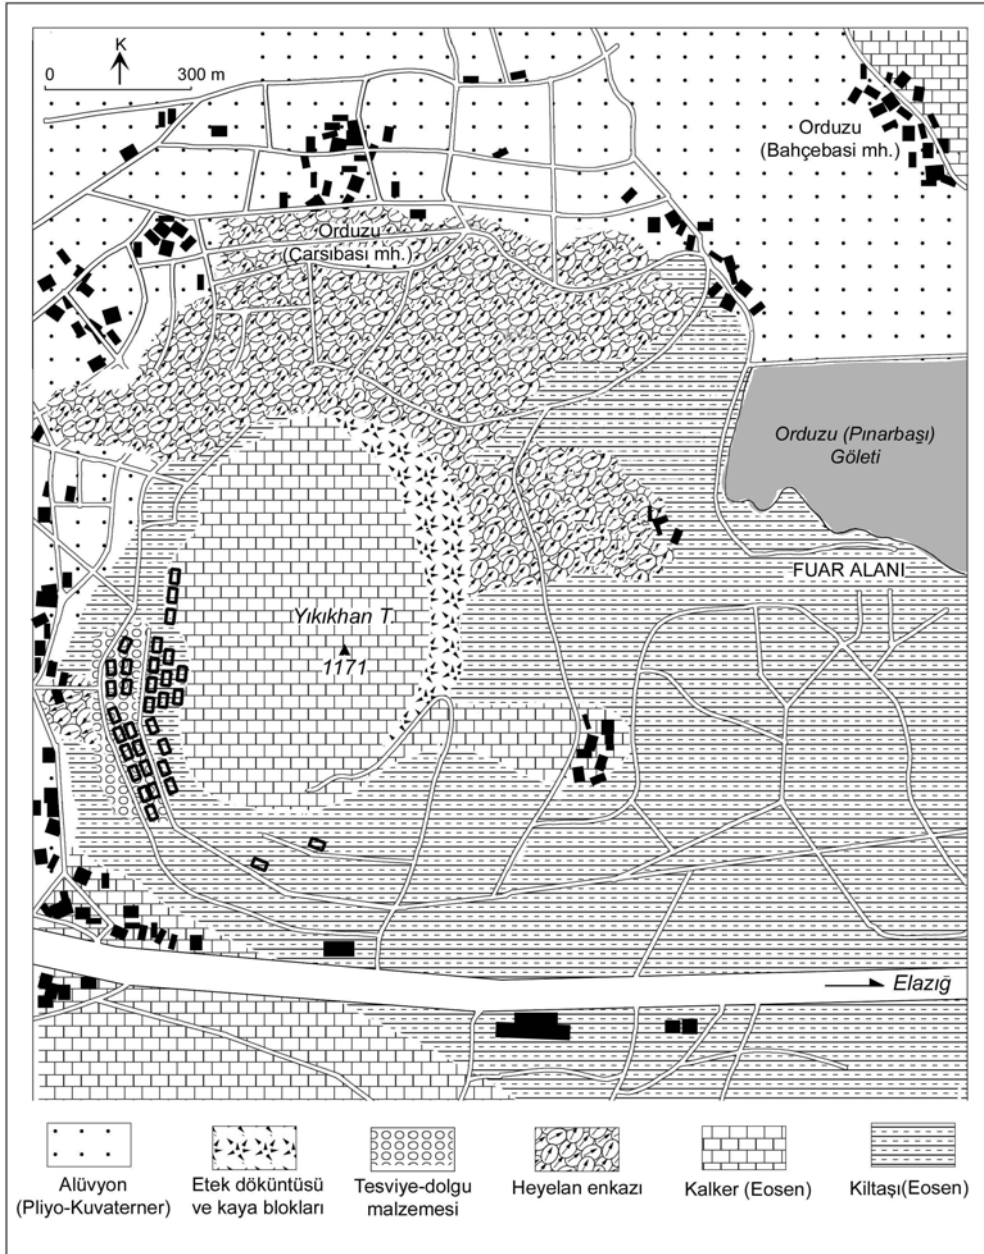
ŞEKİL 2: YIKIKHAN TEPESİ VE YAKIN ÇEVRESİNİN LİTOLOJİ HARİTASI

Yıkıkhan tepesi ve çevresinin temelini Eosen devrine ait denizel kayalar meydana getirmektedir. Altta ince tabakalı kiltası, bunun üzerinde ise kalın tabakalı, masif, karstik boşluklu, yer yer kalker tuf içeren kalker tabakaları bulunmaktadır. GD-KB doğrultusunda uzanan monoklinal yapılu tepenin doğu yamacında yaklaşık 5 m kalınlığında kaya blokları ve etek döküntüleri, tepe çevresinde Malatya ovası tabanında çimentolaşmamış Pliyo-Kuvaterner alüvyonları yer almaktadır. Tepenin yüzeyini nispeten düz, çevresi bir korniş olan 80 m kalınlıkta, kuzeybatıya 17° eğimli kalker tabakası oluşturmaktadır. Kalkerin altındaki kiltası ova tabanına kadar devam etmektedir (Şekil 2).

Arazinin yapısını Eosen flişi içinde yer alan kıltaşı ve bunun üzerinde bulunan kalkerler oluşturur. Kıltaşı ve üzerinde bulunan kalker tabakalarının eğimi 16-26° KB' olup monoklinal yapılıdır (Şekil 2). Burada yamacı oluşturan kil taşlarının ve yamaç eğiminin aynı yönde olması heyelânları arttırmıştır. Yöredeki heyelânlar daha çok geçirimsiz kıltaşlarının su alarak harekete geçmesi ve üzerindeki kalker blokların sürüklenmesi ile meydana gelmiştir.

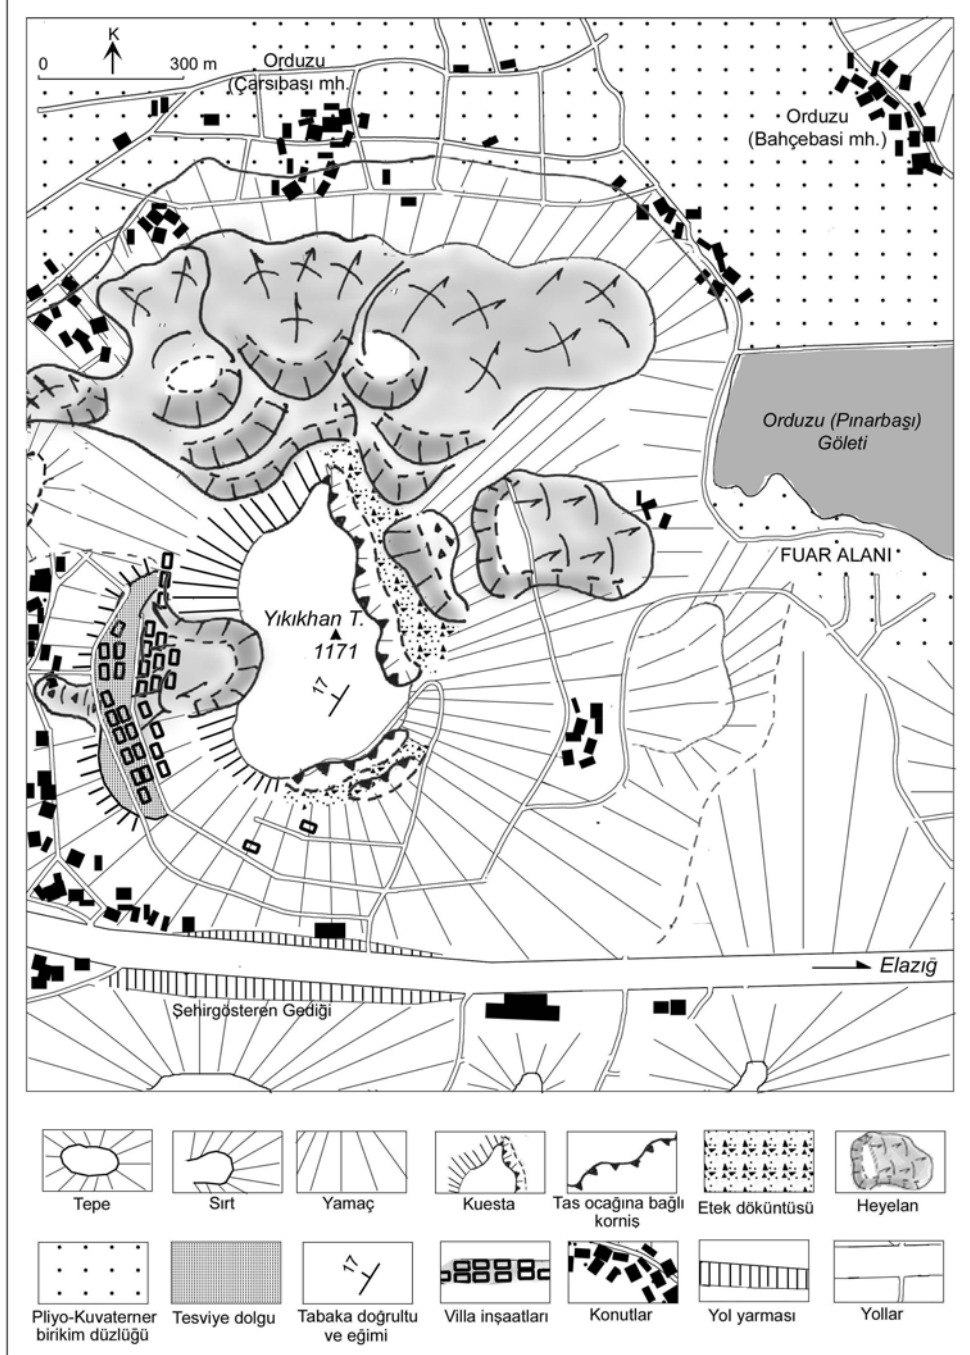
ŞEKİL 3: YIKIKHAN TEPESİ VE YAKIN ÇEVRESİNİN JEOMORFOLOJİ HARİTASI

Tepenin doğu yamacında kalker kornişlerin eteği ve kıltaşı tabakalarından oluşan yamaç heyelân alanıdır. Derin ve geniş alanlı tansiyon çatlakları heyelânın aktif olduğunu işaret etmektedir. Heyelânın taç kısmında 5-10 m yüksekliğinde kopma yamacı bulunmaktadır. Kayaçların hareket ettiği akma kanalı çevresinde 5-10 m'lik dik bir yamaç vardır. Buradaki heyelânın yeni olmuş gibi görünmesi onun çok yakın zamanlarda (son 5-10 yıl) meydana geldiğini göstermektedir. Tabaka altında kıltaşlarının su alarak sürüklenmesi buradaki heyelânın nedenidir (Foto 1). Tepenin üst kısmı otlak olarak kullanılmaktadır. Burada oluşan heyelânın enkazı kayısı bahçelerine ve tahıl ekim alanlarına kadar ulaşmıştır (Şekil 3).

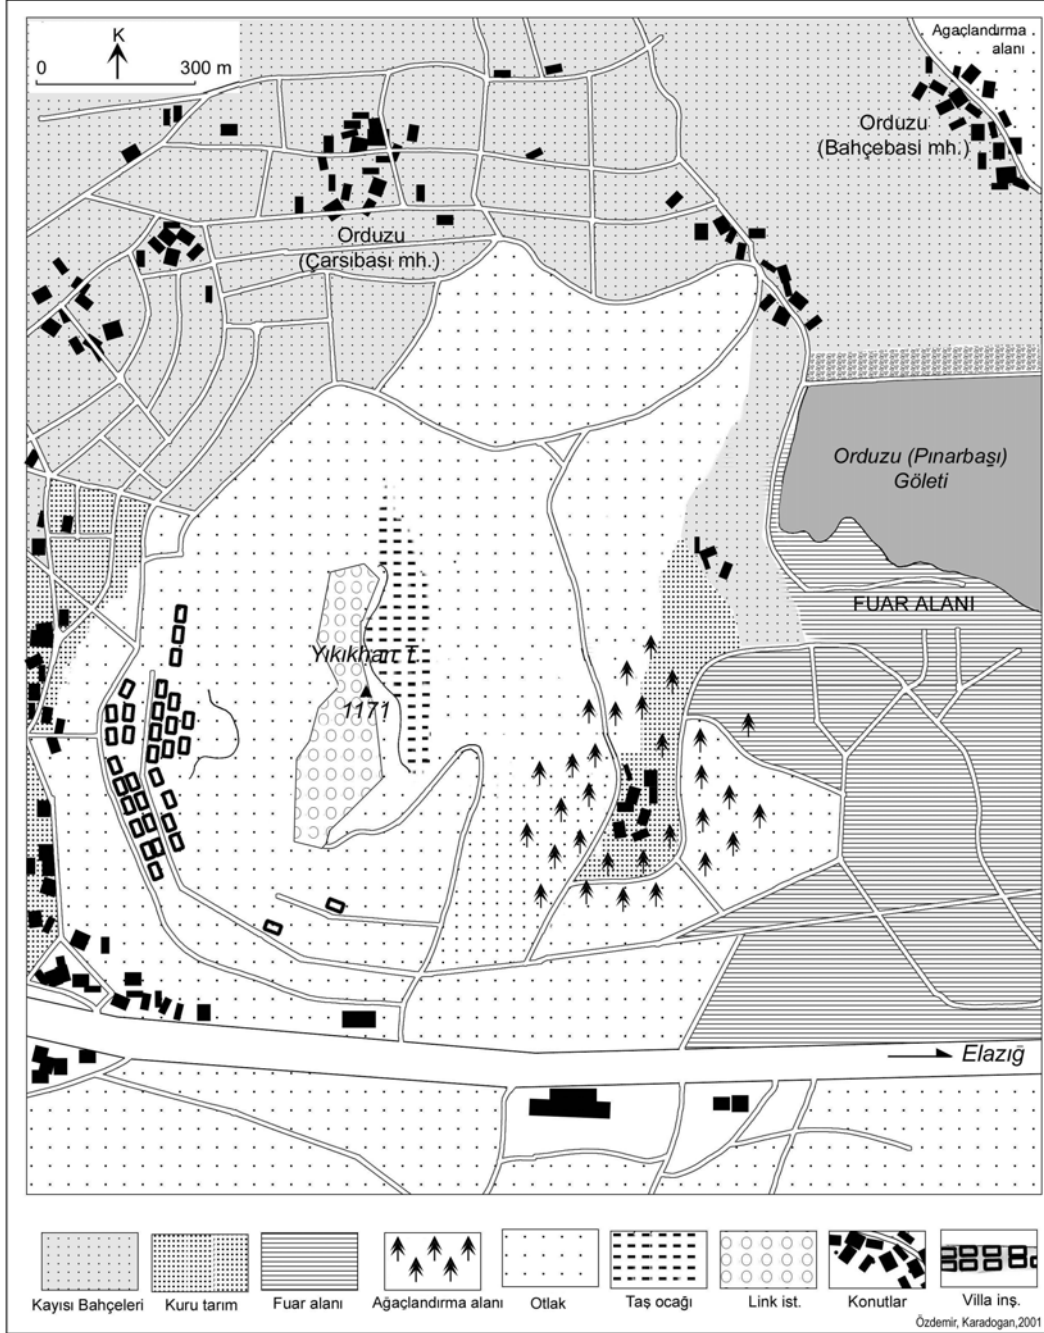
ŞEKİL 4: YIKIKHANE TEPESİ VE YAKIN ÇEVRESİNİN ARAZİ KULLANIM HARİTASI

İnceleme alanında farklı arazi kullanım şekilleri görülmektedir. Yıkıkhan tepesi çevresinde, güney kesimi dışında geniş vadi tabanı üzerinde Orduzu'nun kayısı bahçeleri bulunur. Konutlarla önemli ölçüde işgal edilmiş birikim düzlükleri içinde sebze bahçeleri ve tahıl ekim alanları yer alır. Pınarbaşı kaynağının önüne yapılan Orduzu göleti çevresi

fuvar alanı olarak düzenlenmiştir (Şekil 4). Orduzu Bahçebaşı mahallesi doğusunda açık alanlar yakın zamanlarda ağaçlandırılmıştır. Malatya-Elazığ karayolunun geçtiği şehir gösteren gediği çevresi yakın zamana kadar otlak alanı şeklinde kullanılıyordu. Son birkaç yıldır yolun her iki tarafına konutlar ve işyerleri yapılmaya başlamıştır.

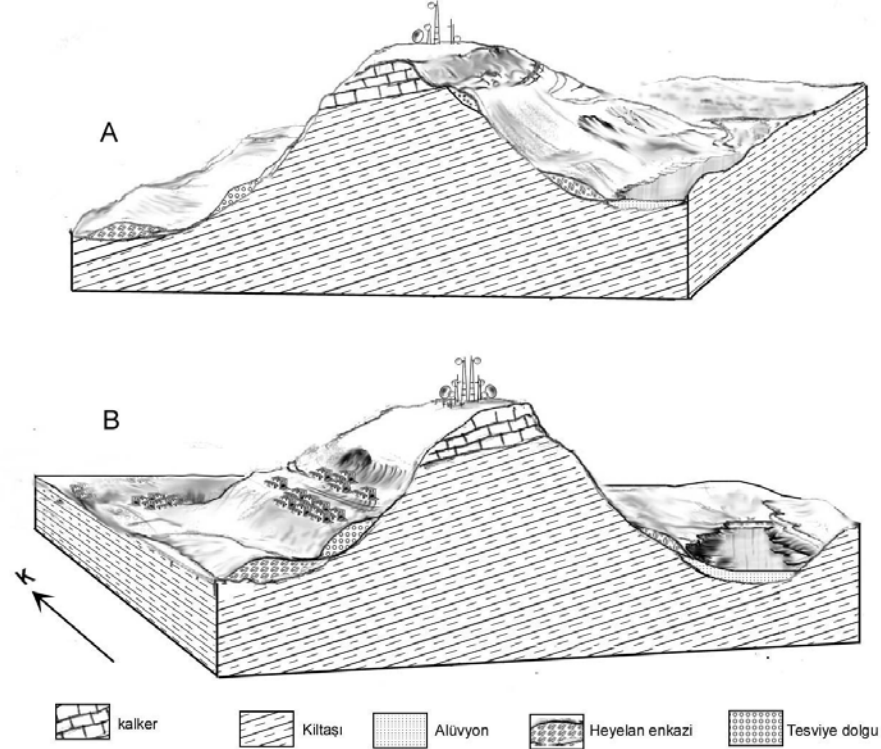
Şekil :5 A: Orduzu göletinden batıya Yıkıkhan tepesine bakış. Bir kuestaya karşılık gelen tepenin yapısını kuzeybatıya eğimli kilitaş ve kalker oluşturmaktadır. Tabakanın altında yakın zamanlarda heyelanlar meydana gelmiştir. Bu heyelanlar günümüzde de devam etmekte olup kuru tarım alanlarına ve kayısı bahçelerine zarar vermektedir.

B: Güneybatıdan kuzeydoğuya bakış. Yıkıkhan tepesinin batı yamacı eski bir heyelan alanıdır. En altta bu eski heyelanın enkazı görülmektedir. Yamaçta tabaka sırtını oluşturan kilitaş tabakaları tesviye edilmiş 120 civarında konutun yarısı kilitaş tabakaları üzerine, kalan yarısı kilitaş tesviye dolguları üzerine inşa edilmiştir. Yamaçtan yol geçirilmesiyle oluşan şev, inşaatlarla gelen ek yük yamacın denge açısını bozmuş zeminde oturma kayma ve akmalara yol açmış, buradaki bazı konutların duvarları çatlamış, zeminleri çarpılmıştır. Heyelan riskine karşı ek önlemler alınması gerekmektedir.

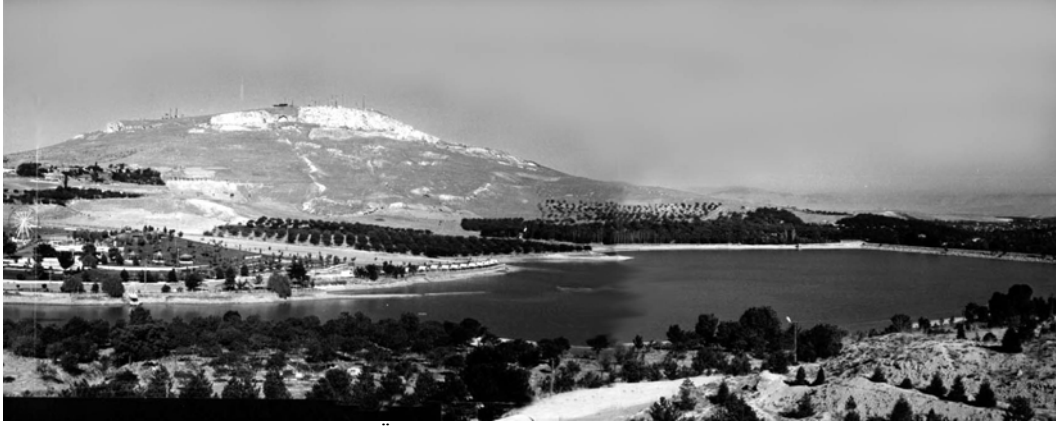
Foto 1: Doğudan batıya doğru bakış; Ön planda Orduzu göleti, geri planda Yıkıkhan tepesi (1) taş ocağı (2) ve önünde kil taşı üzerinde gelişen heyelanlar (3) görülmektedir.

Yıkıkhan tepesinin alt kısımlarını kilaşı tabakaları, üst kısımlarını ise 80 m kalınlıkta kalker tabakaları meydana getirir. Korniş halindeki bu kalker tabakaları taş ocağı olarak işletilmiş, daha sonra yamaç düzenlemesi ve ağaçlandırma yapılmadan öylece bırakılmıştır. Bu durum peyzaj açısından da iyi bir görüntü değildir. Söz konusu alanlarda yamaç tesviyesi yapılmalı, yeşil alan oluşturulmalıdır.

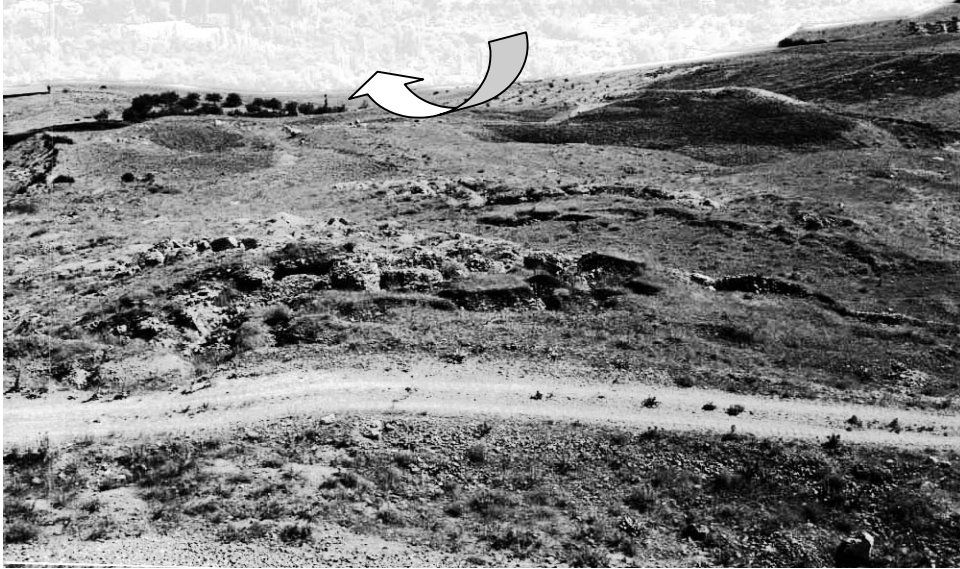
Foto 2: Yıkıkhan tepesi kuzeyinde kiltaşının su alarak akması sonucu üzerindeki kalker tabakalarının birbirinden ayrılarak yuvarlanması görülmektedir. Ok heyelan'ın hareket yönünü göstermektedir.

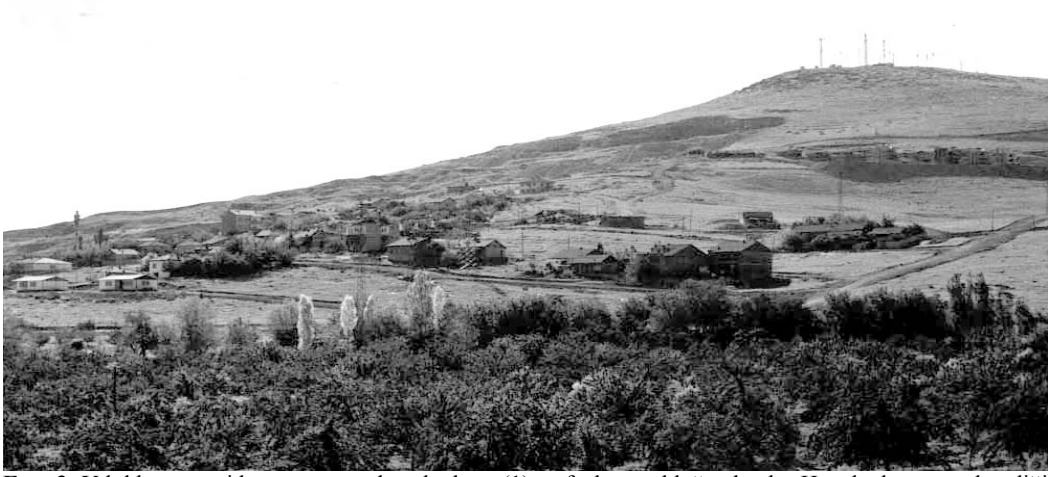
Yıkıkhan tepesinin kuzey ve kuzeybatıya bakan yamaçlarındaki heyelânlar daha eskidir. Ancak günümüzde de yoğun bir şekilde heyelânlar devam etmektedir. Yamaç eğiminin % 17 gibi düşük sayılabilecek değerde olmasına rağmen kütle hareketlerinin devam etmesi yamacın dengeye ulaşmadığını göstermektedir. Heyelânlar tabaka eğiminin yamaç eğimi yönünde olması, kıltaşının su alarak sürüklenmesi ve üzerindeki kalker tabakalarını beraberinde sürüklemesi sonucunda meydana gelmiştir (Foto 2). İlk bakışta yüzeyde kalker, etek döküntüsü ve kırmızı renkli topraktan dolayı sanki altta çözünme boşluklarına bağlı çökme ile oluşmuş topografya izlenimi uyandırmaktadır. Bu örtünün altındaki krem renkli kıltaşları alt yamaçta ortaya çıkarak buradaki heyelânın kıltaşına bağlı olduğunu göstermektedir. Heyelânın zirveye doğru olan bölümünde, kalker tabakalarında iç içe kopma yamaçları, yer yer akma kanalı, alt kısımda rotasyonel kaymaya bağlı kabarma ve yığılma bölgesi vardır (Şekil 3). Heyelân günümüzde devam etmektedir. Yamacın alt kenarında bulunan kuru tarım alanları heyelândan zarar görmeye devam etmektedir (Foto 3).

Foto 3: Yıkıkhane tepesi kuzey yamacı heyelanların (1) en fazla görüldüğü alandır. Heyelanların görülmediği alanlara konutlar yapılmıştır.

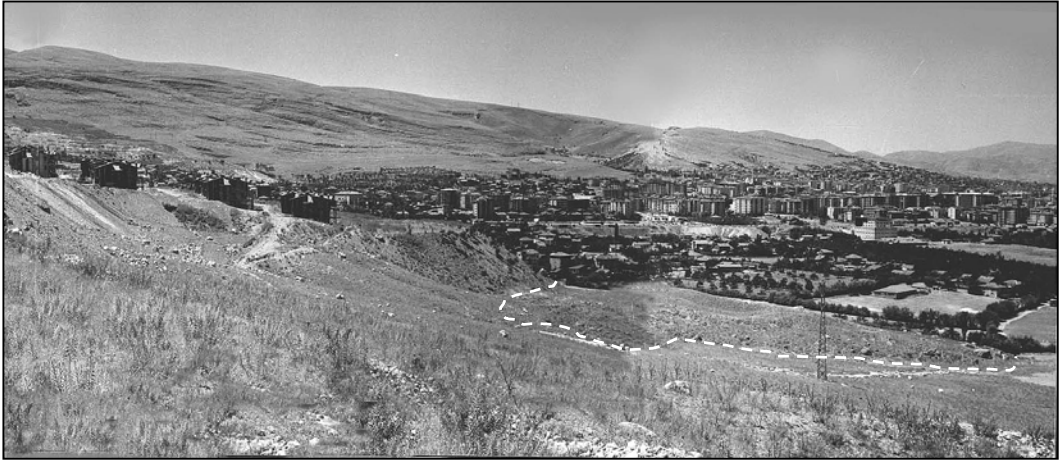
Foto 4: Yıkıkhane tepesi batı yamacında daha önce meydana gelen bir heyelanın enkazı (1) geride kilaşından oluşan tesviye dolguları (2) üzerine inşa edilen konutlar görülmektedir. Bu konutların zeminlerinde çökme ve kaymaya bağlı bozulmalar meydana gelmiştir. Daha geride Malatya şehrinin Elazığ yolu boyunca gelişen kısımları görülmektedir.

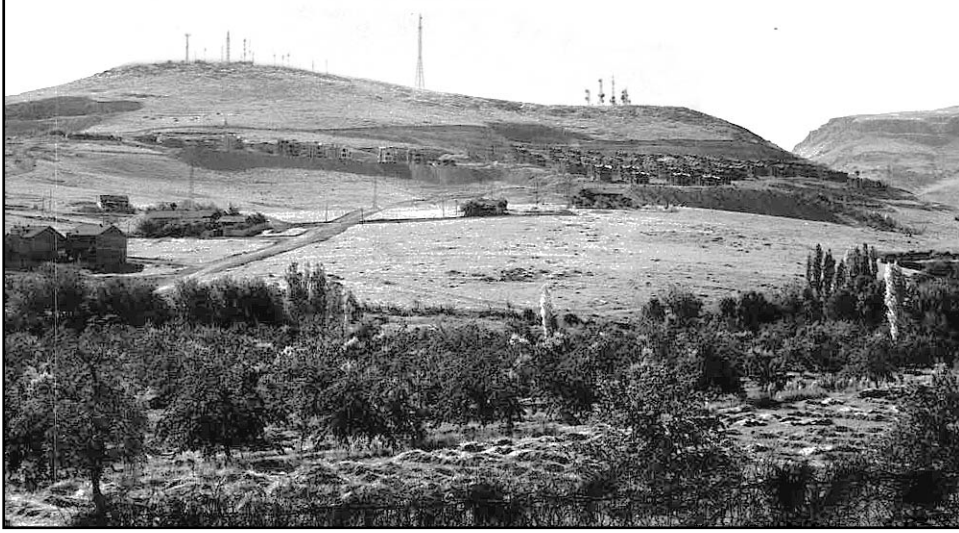
Foto 5: Yıkıkhane tepesi batı yamacında kiltaşından oluşan yamaç üstteki kalker kontağa (1) kadar tesviye edilmiş, yamaç eğimine dik yönde yol ve konutlar yapılmıştır. Böylece yamacın doğal dengesi daha da bozulmuş zeminde kayma, çökme ve çarpılmalar meydana gelmiştir.

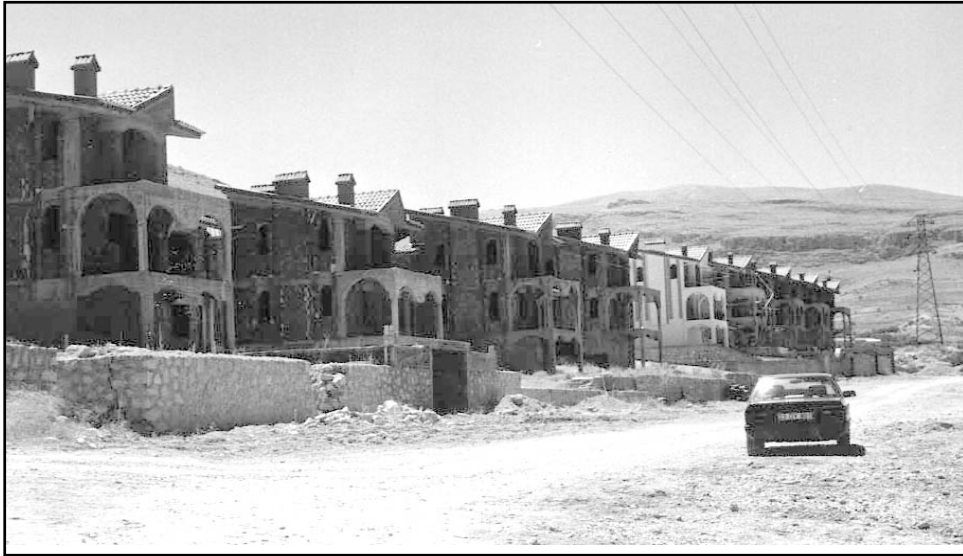
Foto 6: Evler inşa aşamasında iken zemin problemleri nedeniyle istinat (1) ve ev duvarlarında (2) yarıklar oluşmuş, bunları önlemek amacıyla kiltaş kalker kontağından çıkan kaynaklar drene edilmiş ve istinat duvarları yapılmıştır.
