## **DEVREK (ZONGULDAK/TÜRKİYE) HEYELANI**

### LANDSLIDE OF DEVREK (ZONGULDAK/TURKEY)

**Prof. Dr. Mehmet Ali ÖZDEMİR**

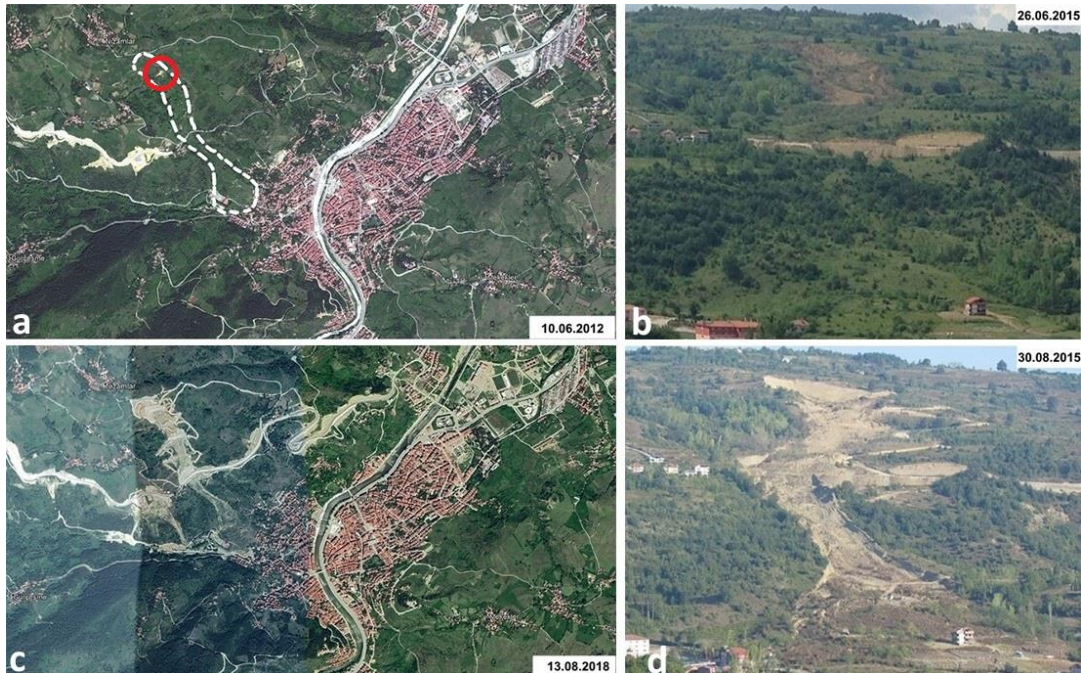
Şekil 3. Heyelan alanının uydu görüntüleri (a, c) ve fotoğraflarla (b, d) tarih aralıklarına göre karşılaştırılması. 10.06.2012 tarihli uydu görüntüsünde (a) yüzey çatlağı kırmızı renkli işaretlerle gösterilmiştir (Uydu Görüntüleri Google Earth Pro'dan, fotoğraflar ise KGM, 2015'ten alınmıştır).

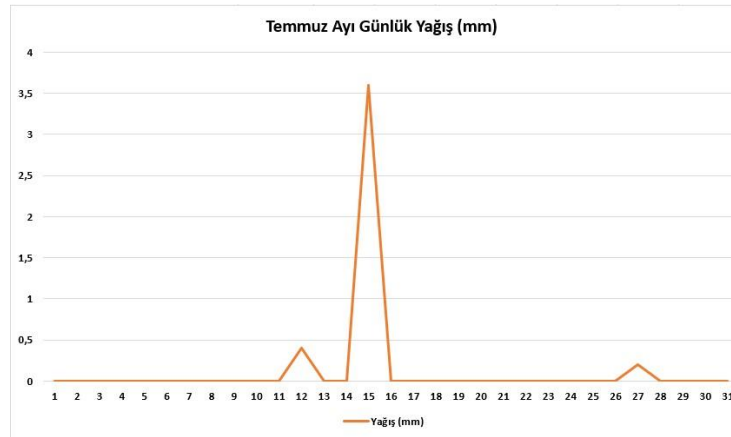
Şekil 5. Heyelan olayının gerçekleştiği 2015 yılı temmuz ayına ait günlük yağış dağılımı. 15 Temmuz'daki aşırı yağışı izleyen bir sonraki günde, Devrek heyelanı 16 Temmuz 2015'te gerçekleşmiştir.

Devrek ilçesi için en sıcak ve kurak ay olan temmuzda, ayın 15’inde 3.6 mm. lik yağış toprağı ve zemini doymun hale getirmiş ve bir gün sonrasında (16 Temmuz) Devrek Heyelanı gerçekleşmiştir. Bu durum yörede doğrudan yağışlar ile heyelan arasındaki ilişkiyi en açık şekilde gösteren nadir örneklerden biridir.

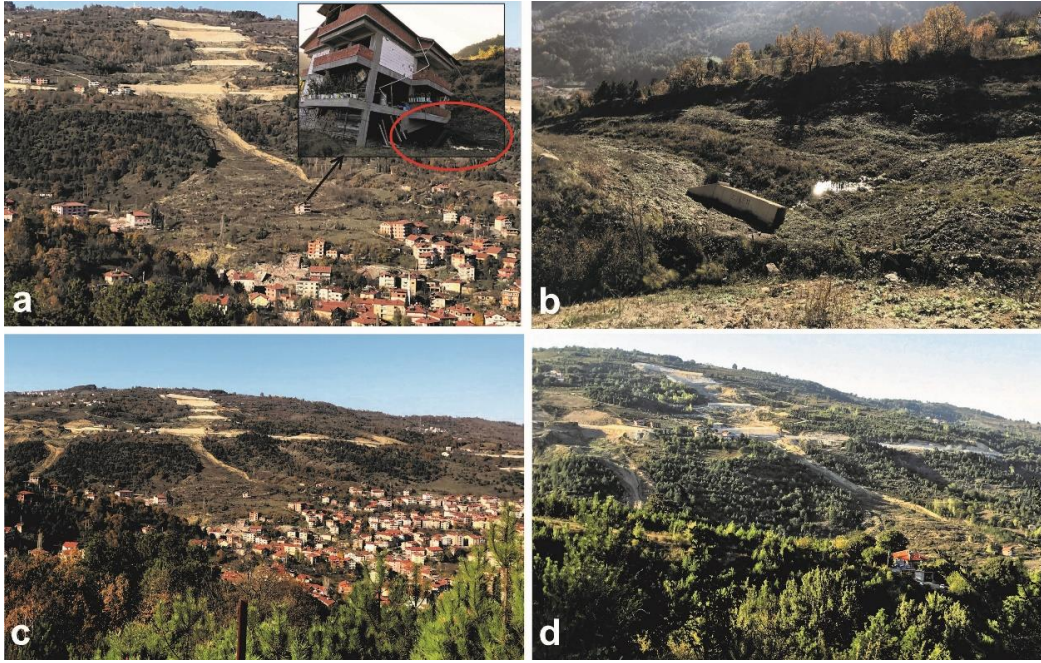
**Şekil 10. a:** heyelan kütlelerinin yığılma bölgesinde yayılışı ve bir binayı geriye doğru eğmesi. Binanın kenarında bir gölcük yer almaktadır (kırmızı işaretli kısım). Halen varlığını koruyan bu gölcük kütlelerin suya doymuş olduğunun bir kanıtıdır. **b:** Enkaz akma kanalının Devrek-Ereğli Karayolu'ndan bir görüntüsü. Heyelandan 3 yıl sonra çekilen bu görüntülerde su birikintileri bulunmaktadır. **c:** Heyelan kütleleri ve heyelandan etkilenen Karşıyaka Mahallesi. **d:** Heyelan bölümlerinin Erenler Tepesi'nden Görünümü

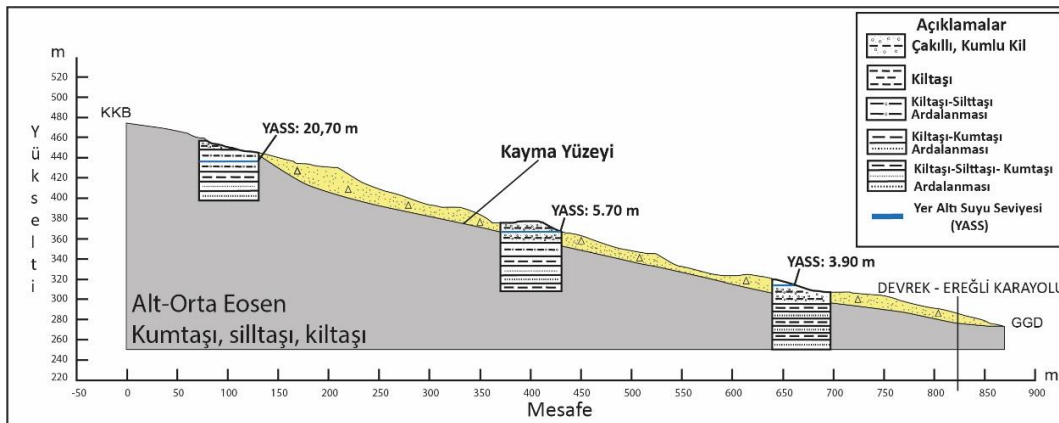
Heyelanın gerçekleştiği sahada yapı kilttaşlarından meydana gelmektedir. Heyelan sahasında Karayolları Genel Müdürlüğü tarafından yapılan sondajların loglarından kopma yamacında yer alan birinin basitleştirilmiş hali (Şekil 7) ve üst kütle (Şekil 11) ve alt kütle (Şekil 12) ait kesitler üzerinde sondaj logları gösterilmiştir. Sondajlarda çalışma alanının kil, kilttaş, silttaş ve kumtaş malzemelerinden oluştuğu görülmektedir. Bu killi yapı yağışlarla ve yeraltı sularıyla beslenerek doymuş hale gelmiş ve yol yarması sebebiyle duraysız hale gelen kütle hareket etmiş ve heyelan gerçekleşmiştir.

**Şekil 11.** Heyelanın üst kütlelerine ait kesit ve üzerinde genelleştirilerek gösterilmiş sondaj logları. Sondaj logu ölçekleri okunmayı kolaylaştırmak amacıyla dikeyde 2 katına çıkarılmıştır yatayda ölçeksizdir. Yer altı suyu seviyesi gösterimleri 2015 yılı ağustos ayında yapılan ölçümlere göre (KGM, 2015'ten yararlanarak).

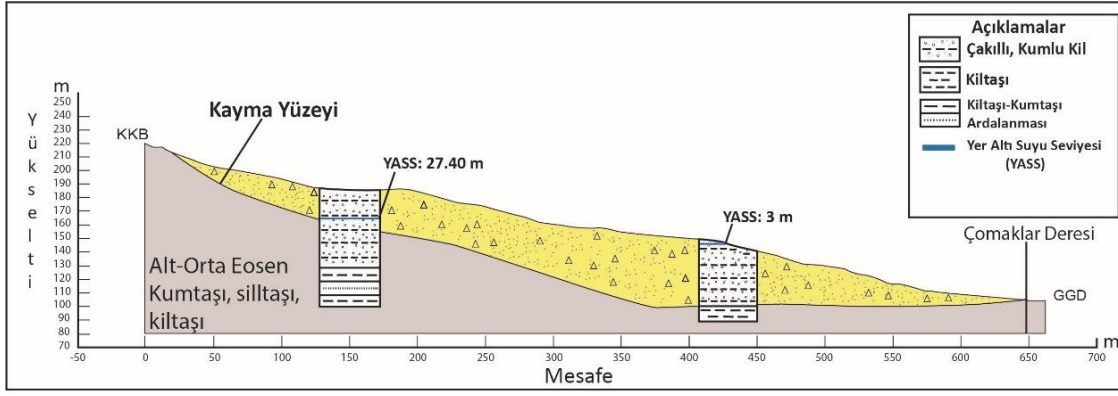
**Şekil 12.** Heyelanın akma kanalı ve yığılma bölgesine ait kesit ve üzerinde genelleştirilerek gösterilmiş sondaj logları. Sondaj logu ölçekleri okunmayı kolaylaştırmak amacıyla dikeyde 2 katına çıkarılmıştır, yatayda ölçeksizdir. Yer altı suyu seviyesi gösterimleri 2015 yılı ağustos ayında yapılan ölçümlere göredir (KGM, 2015'ten yararlanarak).

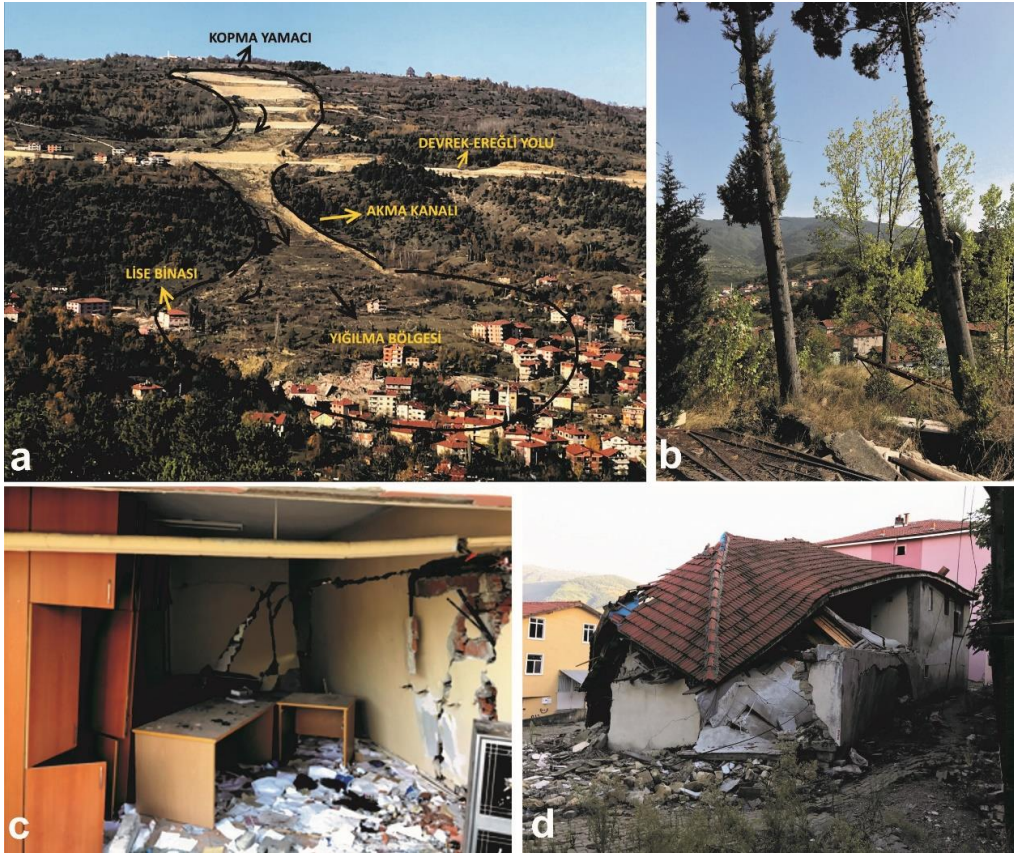
Heyelan kütleli 3 bölümden oluşmaktadır (Şekil 13a). Bunlar; kopma yamacı, akma kanalı ve yığılma bölgesidir.

**Şekil 13.** a: Heyelan'ın kopma yamacı, akma kanalı ve yığılma bölgesi. b: Heyelan sebebiyle eğilmiş Servi (*Cupressus sempervirens*) ağaçları c: Devrek İmam Hatip Lisesi'nde heyelan nedeniyle oluşan deformasyonlar. d: Heyelan sebebiyle kullanılamaz hale gelmiş bir ev.

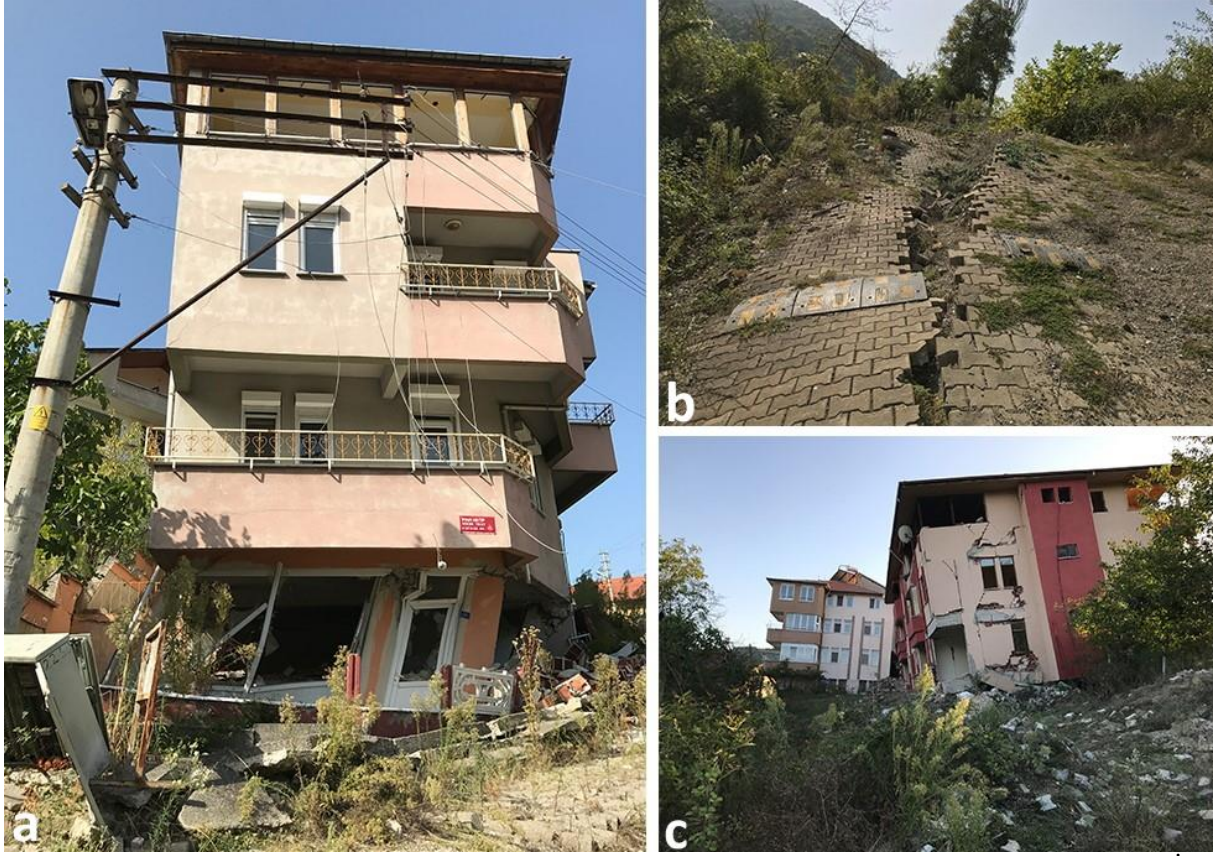
Şekil 14. a: Boşaltılan yerleşim alanında akma nedeniyle zemin katı deforme olmuş bir bina. b: Yıkılan Devrek İmam Hatip Lisesi yolunda arnavut kaldırımının ortasından boyuna yarılması. c: Adeta deprem sonrası görüntüsü gibi duran ancak heyelan sebebiyle zarar görmüş evler.

Heyelandan en fazla etkilenen bölge olan Çomaklarda birçok bina yıkılmış, bu binalar için herhangi bir çalışma yapılmamıştır. Bölgeye kentsel dönüşüm planları uygulanarak yamaç düzenlemesi yapılmalıdır.
