ULUSLARARASI JEOMORFOLOJİ SEMPOZYUMU 2017

BİLDİRİLER KİTABI
PROCEEDINGS BOOK

DİNAR ÇAĞLAYAN DERESİ HAVZASININ JEOMORFOLOJİSİ VE GÖLET SORUNLARI THE GEOMORPHOLOGY OF DİNAR ÇAĞLAYAN STREAM BASE AND POND'S PROBLEMS

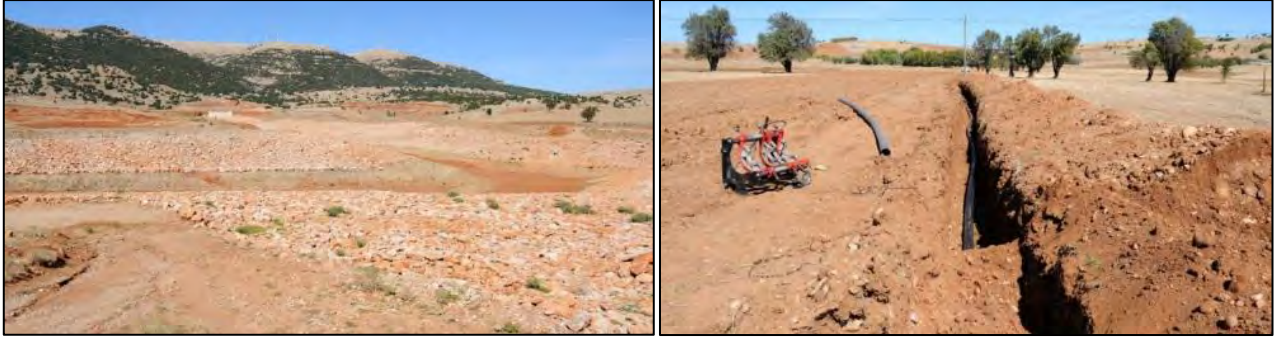
Foto 2: 23 Eylül 2016 gölet gövdesi gerisinde su depolama alanı, taban ve baraj gövdesinin killerle suyu geçirmemesi sağlanmış ve gerisinde yamaç stabilizasyonu için kaya blokları döşenmiştir.

Foto 3: 23 Eylül 2016 tarihinde Çağlayan göletinden gelen suları taşıyacak boru döşemesi kazı çalışmaları devam etmektedir.

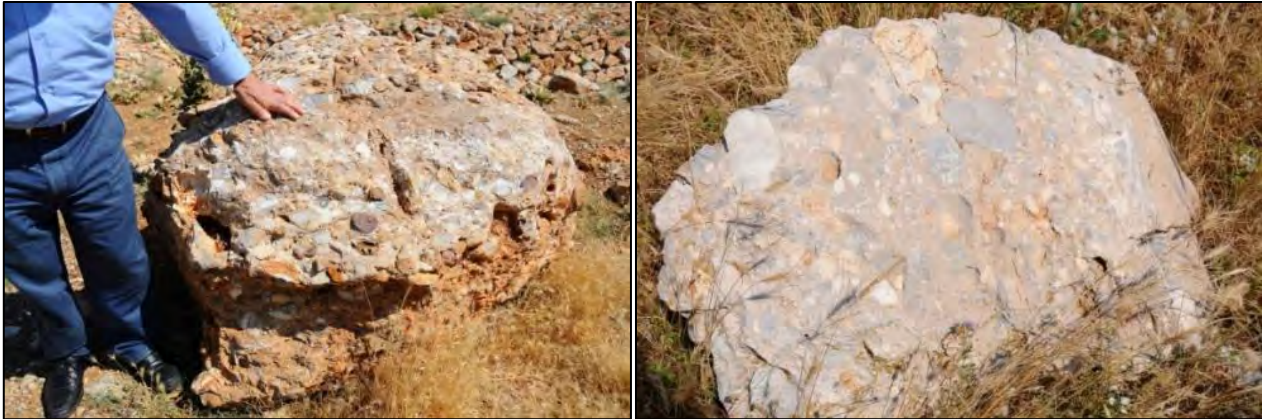
Foto 4: Gölet havzasında temeli oluşturan Oligosen konglomeraları, kalker yumrularının kalker çimento ile birleşmesi sonucu oluşmuş, bu nedenle karstik özellik göstermektedir.

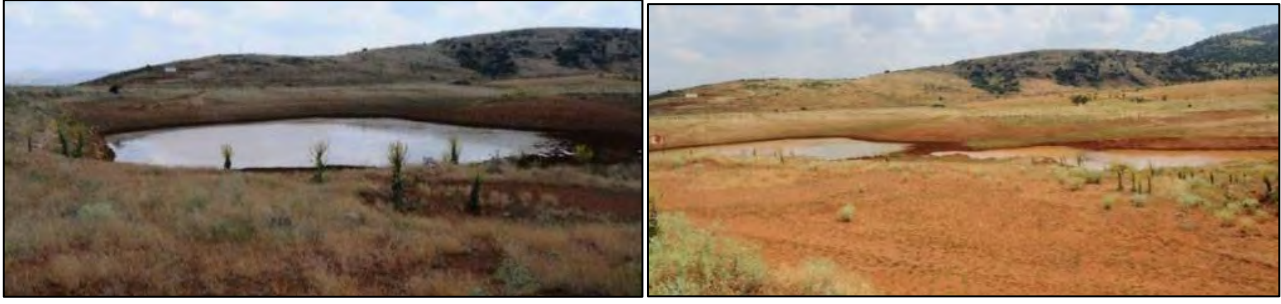
Foto 5 ve 6: Gölet seddi gövdesinden 250 daha geride içinde su bulunan dolin gölü.

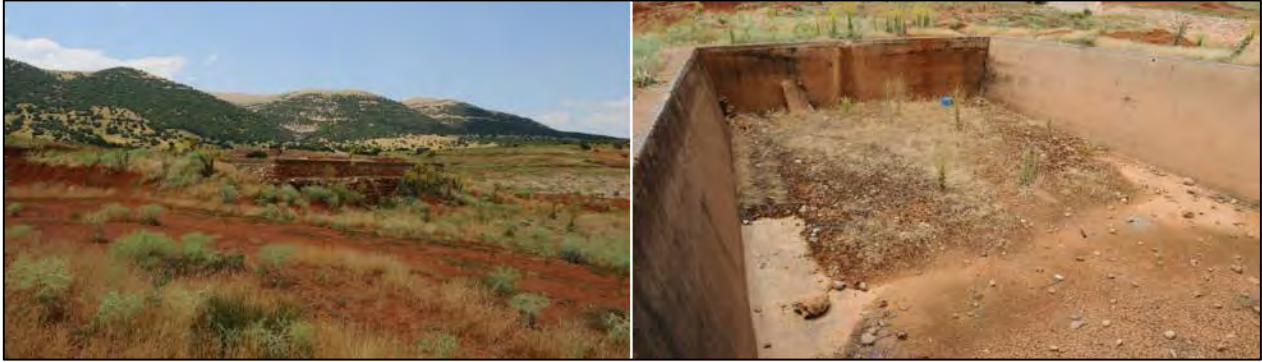
Foto 7: Gölet seddi gövdesinden 450 daha geride doğal karstik çukurlukta biriken suların boşaltıldığı 1965 li yıllarda yapılan havuz yapısı.

Foto 9: Gölet seddi gövdesinden 450 m daha geride doğal karstik çukurlukta bulunan suların boşaltıldığı 1965 li yıllarda yapılan havuzun susuz hali. Bu havuzda depolanan sular uzun yıllar Çağlayan köyü tarım arazilerinin sulamasında kullanılmıştır.

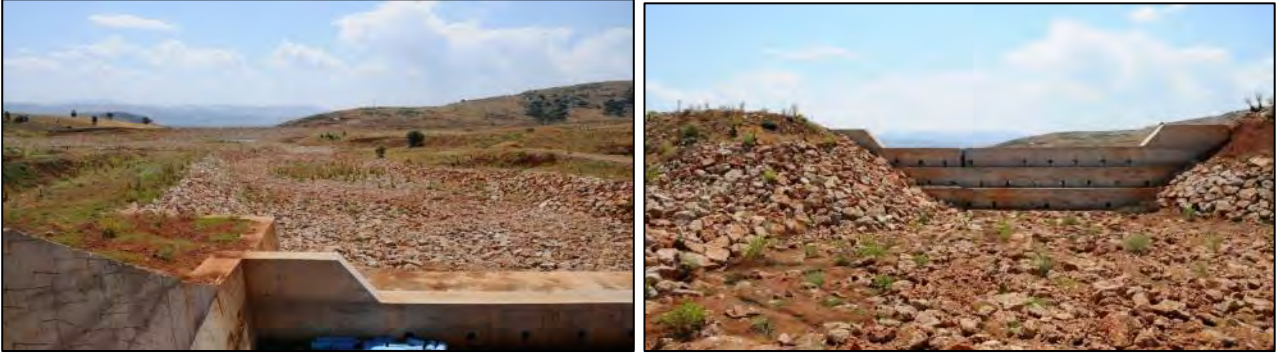
Foto 8 ve 9 : Gölet gerisinde yaklaşık 500 m sonra yeni bir betonarme set yapılmıştır. 18 Temmuz 2017 de bu set ve gerisinde su bulunamamıştır. Ana gölet setti gerisinde inşa edilen ikinci betonarme set ve fazla suları tahliye edecek su kanalı.

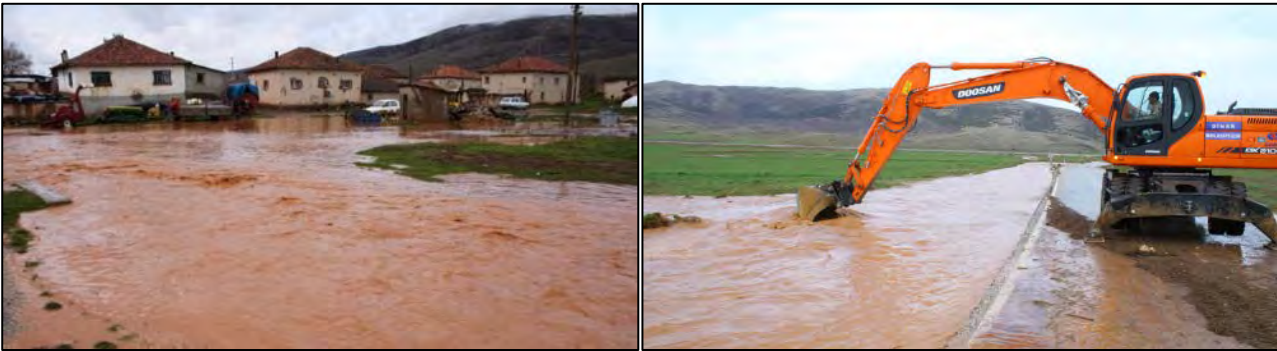
Afyonkarahisar'a bağlı Dinar ilçesinin Çağlayan köyünde, 28 Mart 2015 Cumartesi günü sabahı saat 06.00 sularında aşırı yağış sonucunda yükselen Çağlayan göletinin taşması ile sel suları, Dinar'a bağlı Uluköy, Dombay ve Yeşilyurt (Kızıl) köylerinin tarım arazilerini basmıştır. Aynı zamanda sel suları Yeşilyurt (Kızıl) köyünün tarlaları ile birlikte yerleşim alanını da basmıştır. Çağlayan göletinden taşan sular Dinar – Afyonkarahisar karayolunun 10. kilometresinde bulunan Uluköy kavşak noktası altındaki menfezden geçmiş, Dombay Köyü tarlaları ve Yeşilyurt Köyü içinden geçerek Çobansaray Köyü mevkiinde bulunan, Afyonkarahisar–Antalya yolunu ayıran Denizli yol ayırımına kadar ilerlemiştir. Sel suları, Antalya Karayolları 13. Bölge Müdürlüğü tarafından yapılan kavşakta menfez (drenaj) geçidi olmadığından bölgede birikerek göllenmiştir. Sel baskını ile birlikte bazı evlerde, ahırlarda ve tarım arazilerinde maddi hasar meydana gelmiştir (Foto 10 ve 11; Dinar Belediyesi, 2015). 28 Mart 2015 de, aşırı yağış ile birlikte, göletin sağ yamacında, gölet tabanına geçirimsiz kayaç temininde kullanılan killerin alındığı ocaklarda biriken su, kil bariyerini aşındırarak taşmış, bu sular gölete ulaşmış, göletin depolama kapasitesini aşan sular da taşkın ve sellenmeye yol açmıştır (Foto 12).

Foto 10 ve 11: 28 Mart 2015 Çağlayan deresi taşkının sırasında sel sularının yerleşim yerlerini ve Dombayovası'nın bir bölümünü basması sırasında iş makineleri ile kanal temizleme çalışmaları (Fotoğraf: Dinar belediyesi 2015' den).

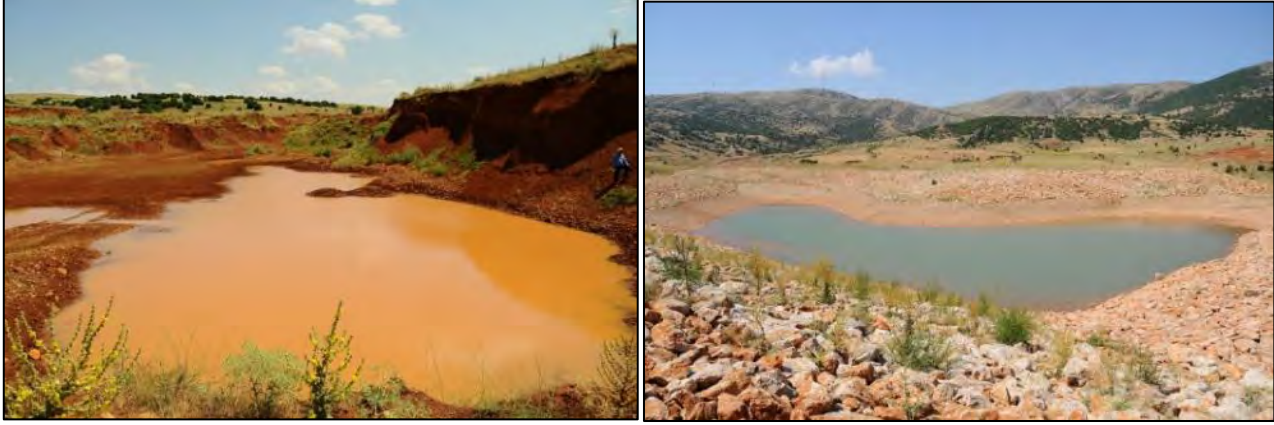
18 Temmuz 2017 tarihinde doğrudan Çağlayan göletinde su tutulması ile hem gölet yapıları, hem de göletten kanala verilen sulama suyu ile gerçekleştirilen tarımla ilgili faaliyetleri yerinde gözlemledik. Amacımız özellikle karstik arazinin gölet üzerindeki etkilerini görmektir. Baraj göleti yapıldıktan sonra göletin-derenin akış yönüne bakıldığında göl tabanında sol yamaçta 2017 baharında su kaçağı belirmiştir. Göl tabanındaki kaya blokları iş makineleri ile kaldırılarak

Foto 12 ve 13; Temmuz 2017 de gölet gerisinde gölet tabanına geçirimsiz malzeme temin edilen kil ocağı ve geride kalan çukurluklardan birinde biriken su. Gölette 50 cm derinlikteki su yetersiz olduğu için 2017 yılında sulama yapılamamıştır.

Tarımsal sulamada planlanan ilk yılda 2017 yılı bahar ayında göletin sağ yamacında su kaçağı nedeniyle su depolanamamış ve bu nedenle sulamada kullanılamamıştır. Dolin gölü ve gerideki sulara gölete kanalizasyon yapıldığından 1950'li yıllarda yapılan havuz susuz kalmıştır.

kaçak bölgesine ulaşılmış ve açıklık kil ile kapatılmıştır (Foto 13). Ancak bu defa gölette yeterli kalmamış ve sulama gerçekleştirilememiştir.
