## Doğal Taşlarda Görülen Fizikomekanik Hasarlar

### PHYSICOMECHANICAL DAMAGES IN NATURAL STONES

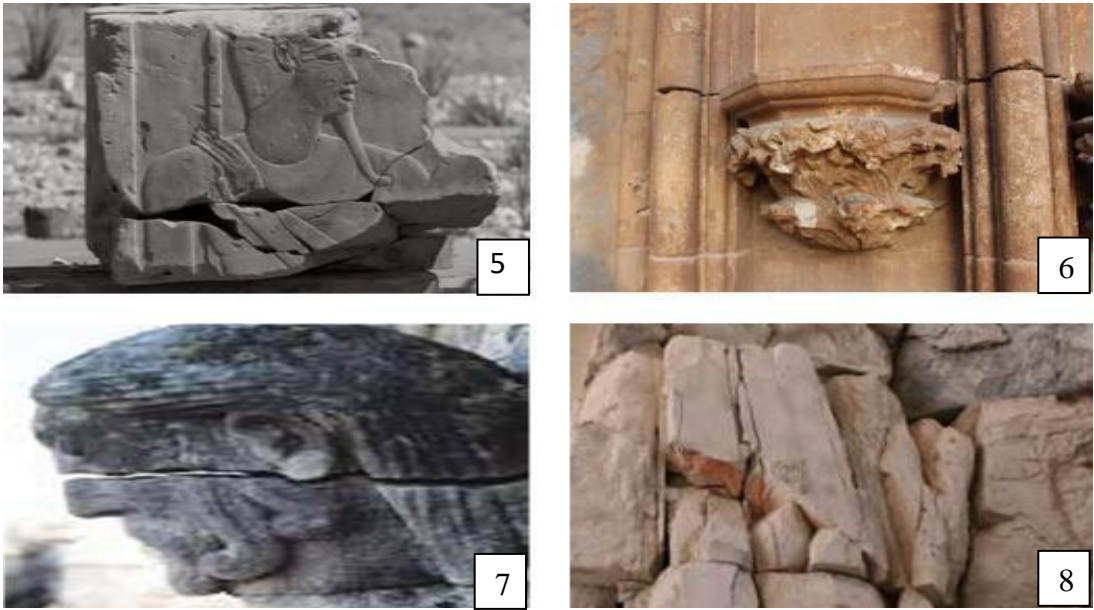
Şekil 2. Taş yapıda mikro ve makro kırıklar (URL 5, 2017; URL 6, 2017; URL 7, 2017; URL 8, 2017).

Mekanik dış etkilerle taşa uygulanan kuvvet sonucunda taşı oluşturan minerallerin ve taşın doğal çimentosunun molekülleri arasındaki bağın koparak taşın birden fazla parçaya ayrılması olayıdır. Bu bozunma türünde taşın parçaları arasındaki bağ tamamen kopmuştur (Çetin, 2015).

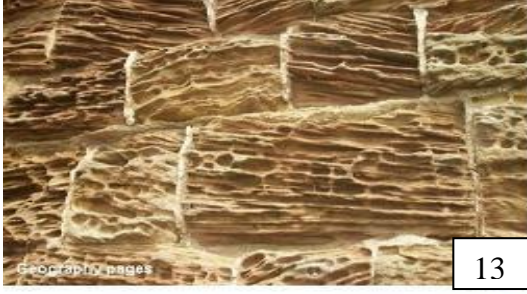
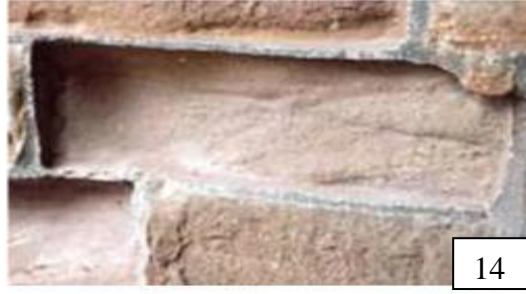
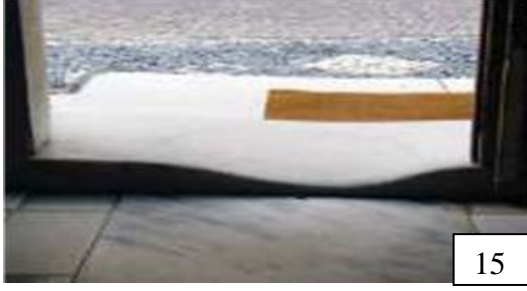
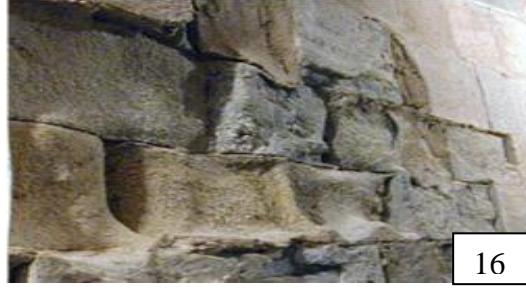
Şekil 4. Taşlarda aşınma (URL 13, 2017; URL 14, 2017; URL 15, 2017; URL 16, 2017).

Taşın özgün yüzeyinin büyük bir bölümü yok olmuş; taşın kullanıldığı yere ve boyutlarına göre değişen bir yapısal hasar meydana gelmiştir. Aşınma insan etkisi ile olabildiği gibi iklim etkisi ile de oluşabilir. Taş yapıların yoğun ve sürekli insan hareketinin olduğu eşikler de ve zeminde yaygın olarak aşınmalar görülür.

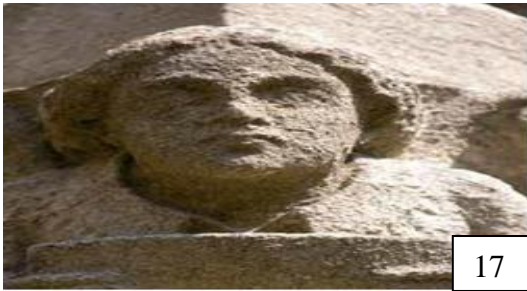
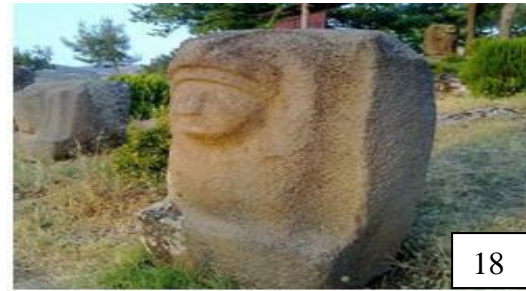
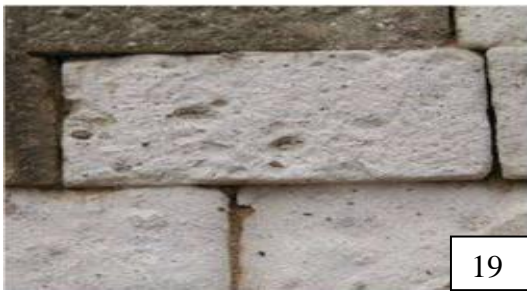
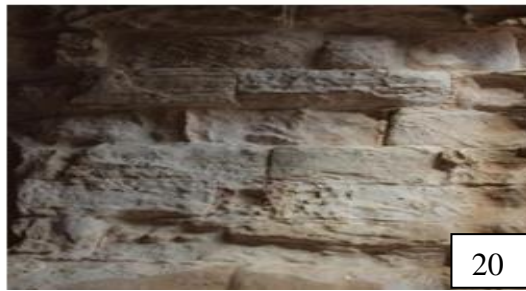
Şekil 5. Erozyon (URL 17, 2017; URL 18, 2017; URL 19, 2017; URL 20, 2017).

Taşların fiziksel ve kimyasal yapıları aynı tür kayalardan alınmış olsa bile birbirinden farklılık gösterir. Bu değişiklik tek bir bloğun farklı bölümleri için de geçerlidir. Bu nedenle erozyonun tipi ve derecesi, bloğun erozyona uğrayan bölümünün sertliğine ve kimyasal yapısına göre farklılık gösterir. Ancak erozyon bozulmasını içerik kaybı ve matris kaybı olarak iki gruba ayırmak mümkündür (Çetin, 2015).

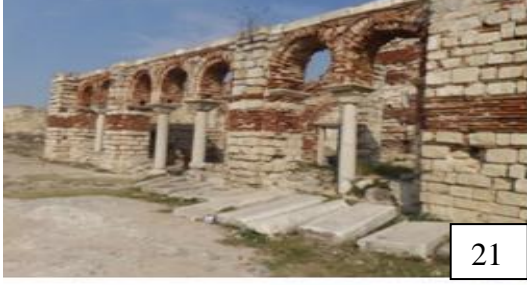
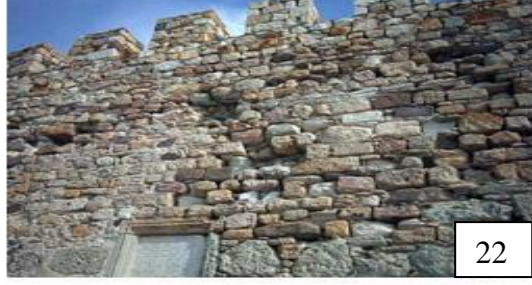
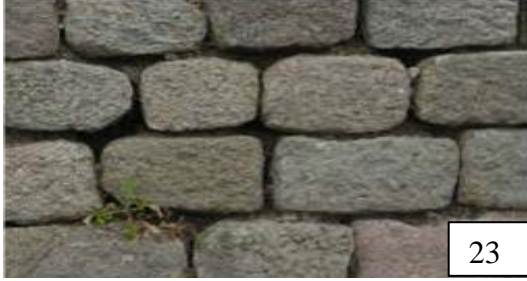
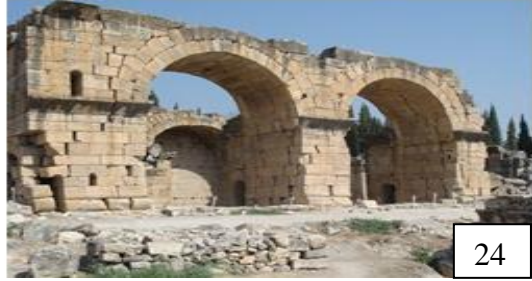
Şekil 6. Derz boşalması (URL 21, 2017; URL 22, 2017; URL 23, 2017; URL 24, 2017).

Zamanla aradaki harçların dökülmesi yapıda parça kaybına ve dayanımın azalmasına sebebiyet verir. Taş duvar yapılırken taşları birleştirmek için aralarına yapılan harç, taşın kendi yapısına göre aşınmaya boşalmaya daha uygun bir yapıdadır.

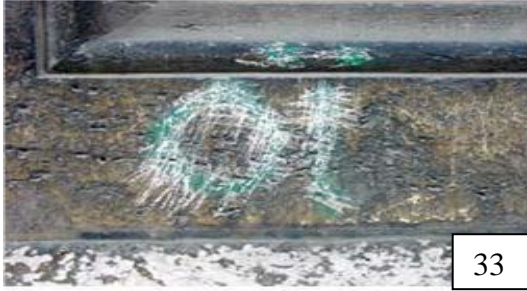
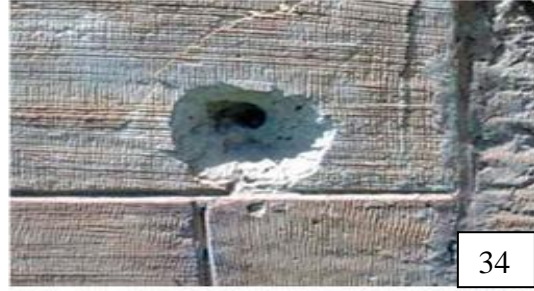
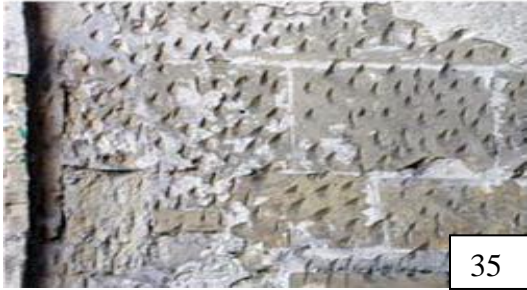
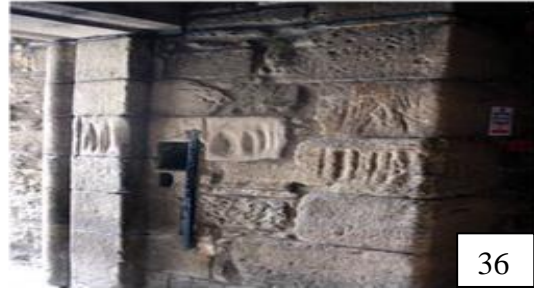
Şekil 9. İnsan etkisi (URL 33, 2017; URL 34, 2017; URL 35, 2017; URL 36, 2017).

Tarihi yapılar üzerinde en fazla hasara neden olan kaynaklardan biri de insanlardır. İnsanlar, kötü kullanım, hatalı onarım, bilinçli yıkım, bakımsızlık, terk gibi çeşitli şekillerde tarihi yapılarda ve malzemelerinde bozulmalara yol açabilirler. Yapıların kendi işlevlerine uygun olmayan şekillerde kullanımı, eklerle genişletilmeye ya da yanlış yöntemlerle onarılmaya çalışılması da buna örnektir. Eklenen yeni malzemeler, var olan doğal yapı taşlarına pek çok şekilde zarar verebilirler. Bakımsızlık ve terk ise, yapının tüm dış etkilere açık ve korunmasız olmasına yol açar. Böylece, malzeme bozulmalarına neden olan atmosfer ve çevre etkileri, daha hızlı etkisini gösterir (URL 29, 2017).

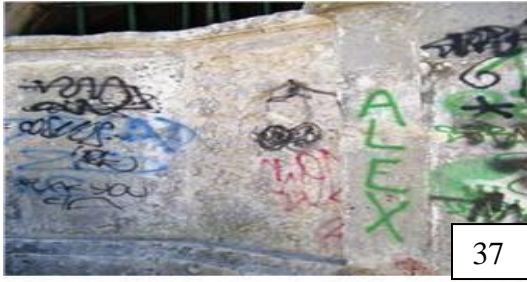
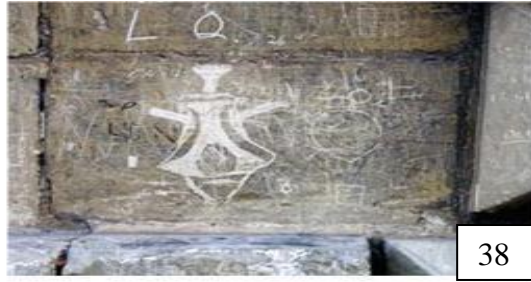
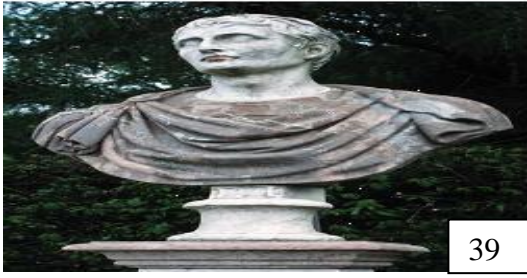
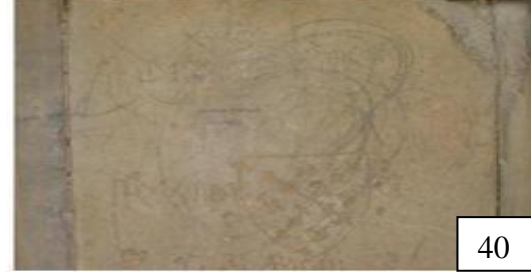
Şekil 10. Grafiti (URL 37, 2017; URL 38, 2017; URL 39, 2017; URL 40, 2017).

Taş yüzeyine ucu sivri bir nesne ile çizilerek ya da boya ile yapılan çizgilere grafiti denir. Grafitilerin çok sıradan olanlarının yanı sıra sanatsal niteliğe sahip olanları da vardır. Ancak özellikle antik çağlarda yapılmış grafitiler arkeolojik birer veri olarak değerlendirilirler. Burada konu edilen grafitiler daha çok bu sanatsal ve bilimsel veri niteliğinde olanların dışında kalan, eserin sanatsal ve tarihi bütünlüğünü bozanlardır (Çetin, 2015).
