**KIYI ÇİZGİSİ DEĞİŞİMİNİN İZLENMESİ VE  
RİSK ANALİZİ: SAKARYA KARASU ÖRNEĞİ**

YÜKSEK LİSANS TEZİ

JEODEZİ VE FOTOGRAMETRİ MÜHENDİSLİĞİ

**AFYON KOCATEPE ÜNİVERSİTESİ**  
**FEN BİLİMLERİ ENSTİTÜSÜ**

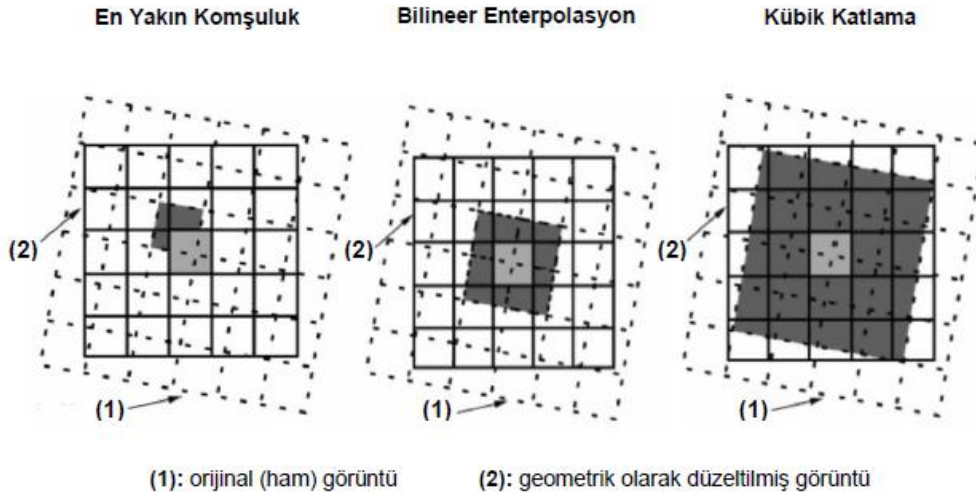
**Şekil 2.7** Yeniden örnekleme işleminde orijinal görüntü ile çıktı görüntüsü arasındaki dönüşüm.(Ekercin 2007)

Kübik katlama yönteminde, bilinear enterpolasyondaki aynı hesaplama tekniği kullanılır. Tek fark, orijinal görüntüden alınan 16 piksel bloğunun ağırlıklı ortalama mesafesi esas alınarak yeni çıktı piksel parlaklık değerinin hesaplanmasıdır. Bilineer enterpolasyon ve kübik katlama yöntemleri tamamıyla yeni piksel değerlerini üretmektedir. Bu iki metodun kullanımı ile elde edilen görüntüler, daha keskin bir görünüş verirler ve en yakın komşuluk metodunda meydana gelen parçalı ve eşit olarak dağılmamış ışık ve gölgeleri içermezler (Doğan 2008) (Şekil 2.7).

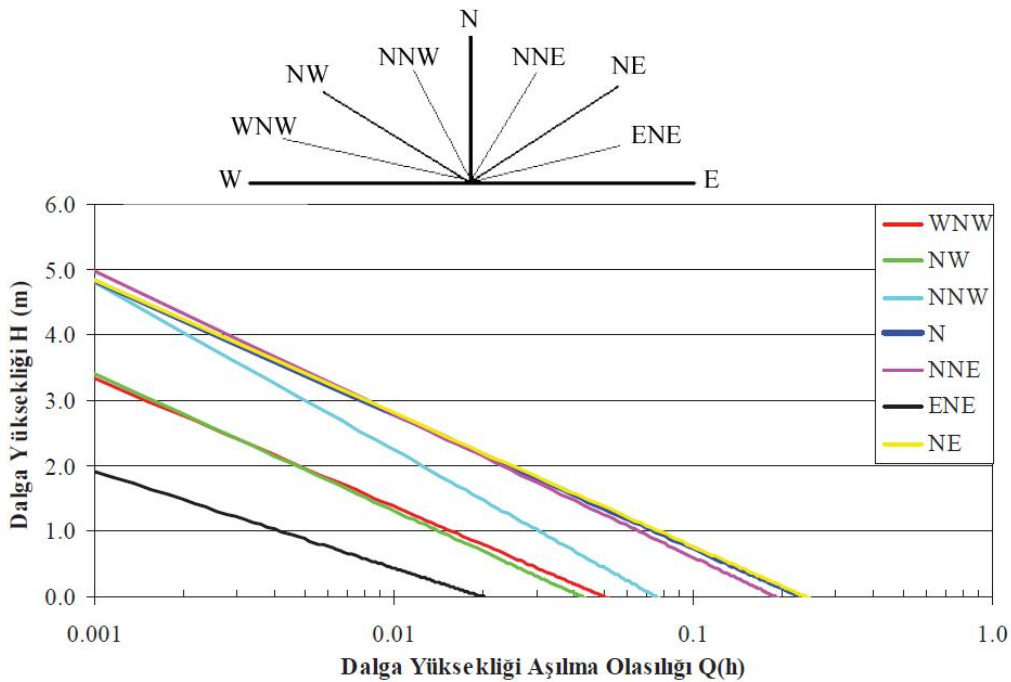
Şekil 3.3 Dalga istatistiği

Dalga; Dalga Atlasından 41.25°N-30.80°E koordinatlarındaki değerler kullanılarak açık deniz koşulları belirlenmiştir. İncelemede bölgede etkin dalga yönünün Kuzey ve Kuzeydoğu yönleri arası (NNE, NE, N) olduğu görülmektedir. Şekil 3.3'de bölgenin dalga istatistiği verilmiştir (İnt.Kyn. 6).

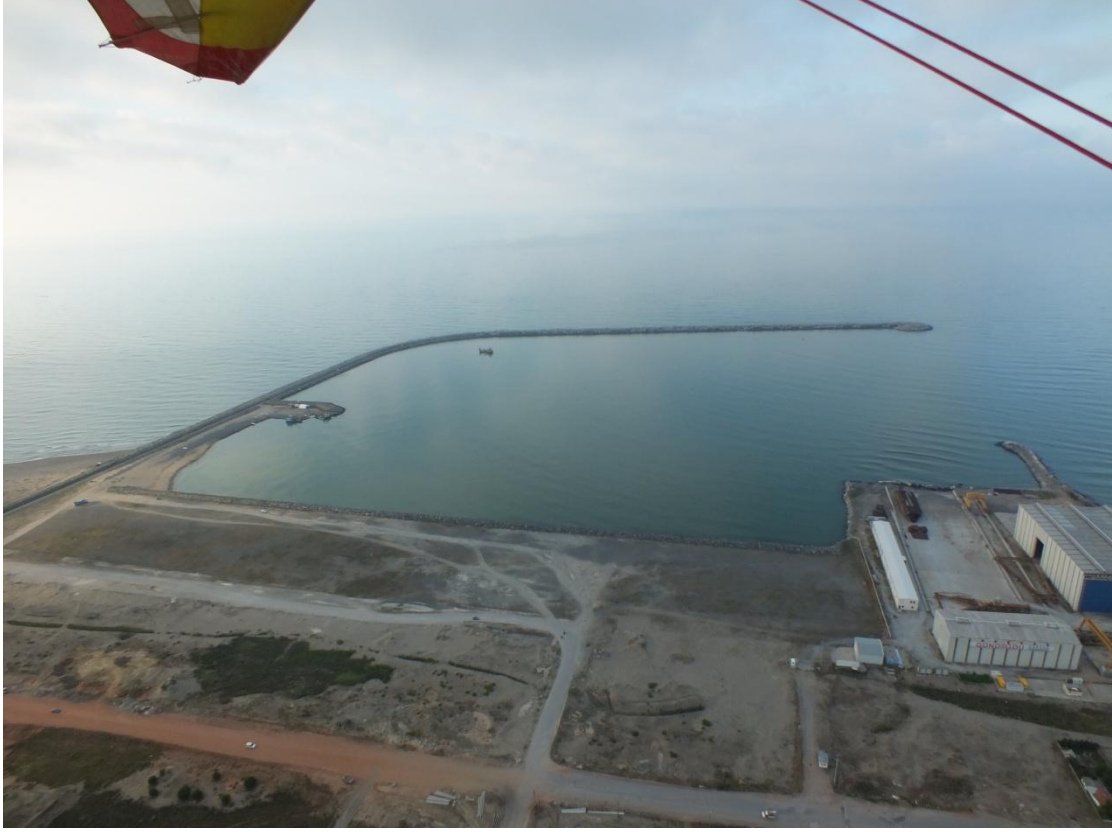
**Resim 3.1** Karasu Limanının Havadan Çekilmiş Fotoğrafı.

Karasu Limanı İnşaatının, ana mendirek ve geri saha dolgu inşaatı işlerini içeren ilk kısım inşaatı 2009 yılında tamamlanmış olup, “Tali dalgakıran, ana dalgakıran kronman duvarı inşaatı, ro-ro kapak atma rampası ve rıhtımlar, sahsa beton kaplama imalatları, limanın kara ve demiryolu bağlantısının sağlanması, elektrik, yangın ve su tesisatı, arıtma tesisi, üst yapı tesisleri, işletme ve idari binası, yarı açık ve kapalı depolar, tamir ve bakım üniteleri, gümrük muhafaza tesisleri” inşaatını içeren ikinci kısım inşaatı işleri

YİD (Yap İşlet Devret) modeliyle yaptırılacak olup, anılan işin sözleşmesi 2010 yılında imzalanmıştır.

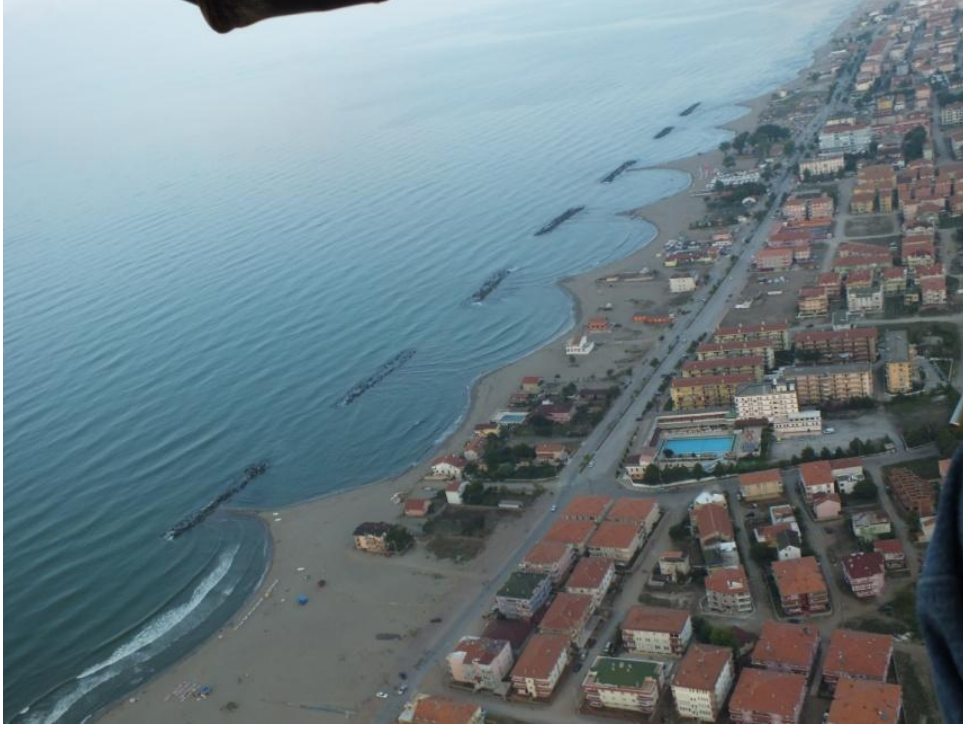
**Resim 3.2** Yapılan Ayrık Dalgakıranlar

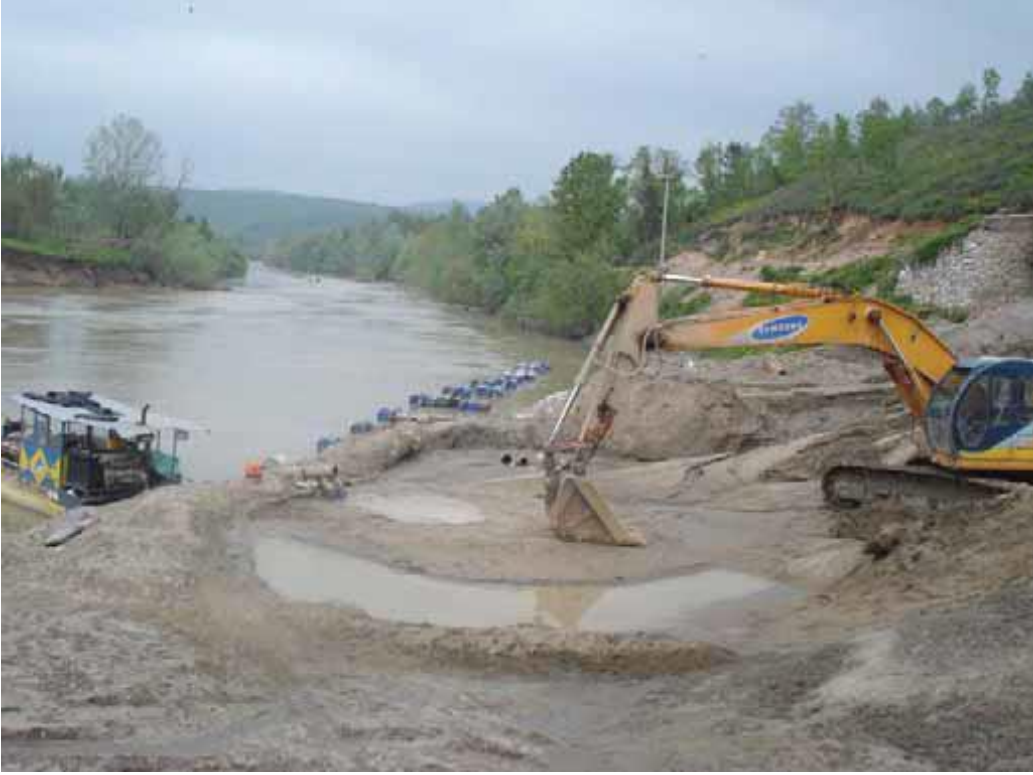
**Resim 3.3** Sakarya Nehri Kontrolsüz Kum Ocakları (İnt. Kyn.6)

TÜİK'in verilerine göre maden gruplarında en büyük payı %45 ile kum-çakıl sektörü oluşturmaktadır. Bu payda en büyük söz sahibi olan il ise %18'lik bir dilimle Sakarya'dır. Sakarya'nın kum-çakıl potansiyelinin %20'sinin kurulu bulunan kum-çakıl ocaklarından temin edilmektedir. Sakarya'da yaklaşık 25 adet ruhsatlı ocak bulunurken

60 adet ise ruhsatsız ocak bulunmaktadır Sakarya nehrinden malzeme akışının kesilmiş olması, hammaddelerin tekrar yerine gelmesi mümkün olmadığından nehrin denge profili değişmekte, nehir yatağında derin çukurlar oluşarak, akarsuyun denize birleştiği yerde denizin kara yönünde hareketine olanak sağlayabilmektedir (İnt. Kyn.6).

Bununla birlikte, Karasu sahil şeridinden de zaman zaman kontrolsüz kum alımlarının olduğu bilinmektedir. Yukarıda bahsedilen konular çerçevesinde, Karasu kıyı alanında kalan kesimde meydana gelen kıyı erozyonlarının önemli bir nedeni de Sakarya Nehrinden ve sahil şeridinden kontrolsüz kum alımları olmaktadır.

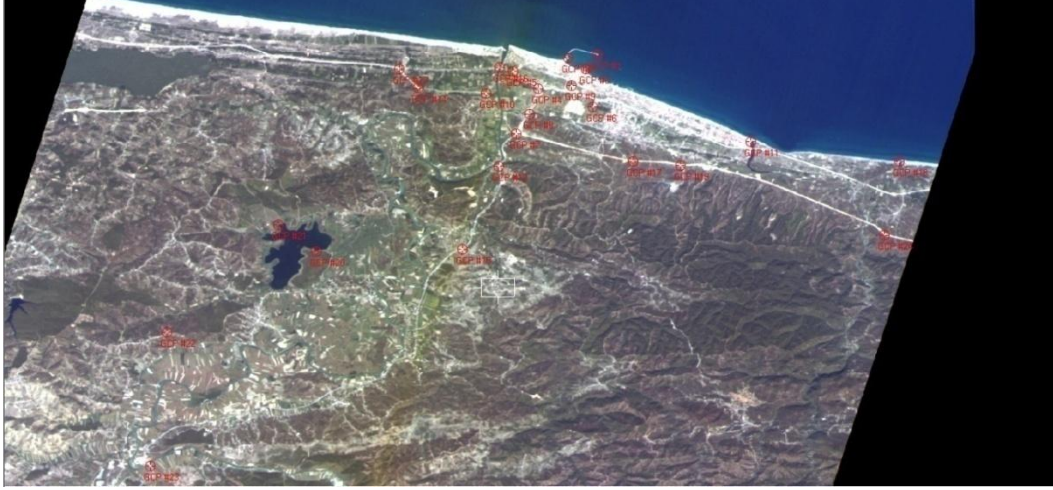
**Resim 3.8** Eylül 2012 Yılına ait Rasat uydu Görüntüsünde Yer Kontrol Noktalarının Dağılımı.

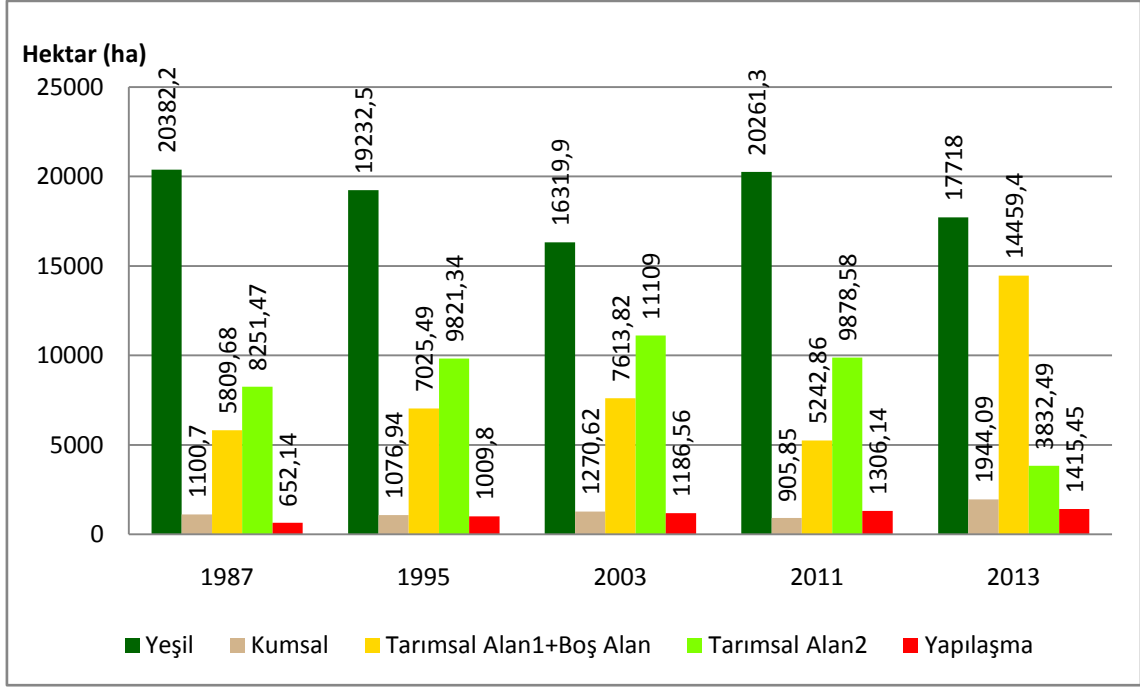
Şekil 4.5 Arazi kullanımının grafiksel gösterimi

Sınıflandırma sonucunda arazi kullanımını incelendiğinde yeşil alan ve toplam tarımsal alanlarının hemen hemen aynı değerlerde seyrettiğini yıllara göre az miktarda azalıp artmalar olduğu görülmüştür. Kumsal alanı incelediğinde ise 2011 yılında bir miktar azaldığı ardından 2013 yılında ise arttığı gözlenmiştir. Yapılaşmanın ise sekiz yıllık periyotlarda sürekli arttığı gözlenmiştir (Şekil 4.5).
