MERMER

Dış mekanlarda kullanılan mermerlerde doğal bozuşmalar

Mustafa Yavuz ÇELİK

A.K.Ü. Afyon Meslek Yüksek Okulu, Mermer Teknolojisi Programı, AFYON

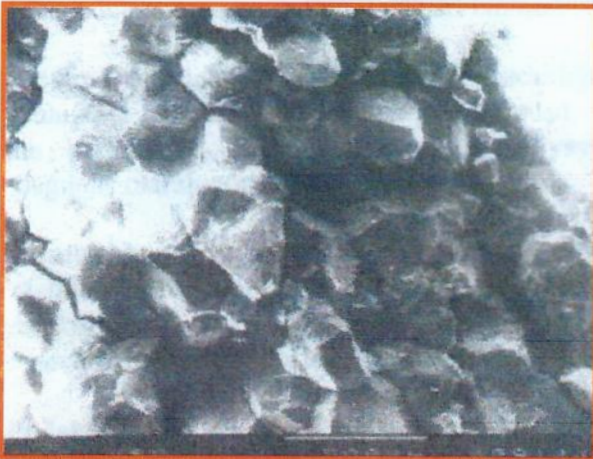
Şekil 1. Termal genleşmeden dolayı kristal taneleri boyunca ayrılmış bir mermer yüzeyinin mikroskop görüntüsü (Widhalm, Tschegg and Eppensteiner, 1997)

reaksiyona girerler. Bu da asit yağmurları ile karşı karşıya kalan mermerlerin kolaylıkla ayrışmasına yol açar (Şekil 1). Atmosfer etkisiyle (gece ve gündüz sıcaklık değişimleri, donma, buharlaşma, rüzgar) ve asidik reaksiyonlar sonucunda mermerlerde üç büyük problem ortaya çıkar:

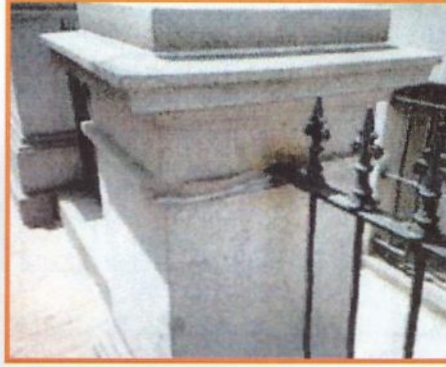
Şekil 2. Mermer yüzeylerde metallerin paslanması sonucu oluşan pas lekeleri (Mack, FAIA and Grimmer, 2000)

demir veya bakır bileşikleridir. Bu tip lekeler mermerlerin mineralojik bileşiminden veya mermerlerle temas halinde bulunan demir bileşimli gibi bağlantı metallere kaynaklanabilir. Mineralojik bileşimde bulunan ve okside olabilen minerallerin sularla temasından metalik lekeler oluşabilir. Özellikle demir bileşikler oksidasyon sonucunda pas lekeleri oluştururlar (Şekil 2).

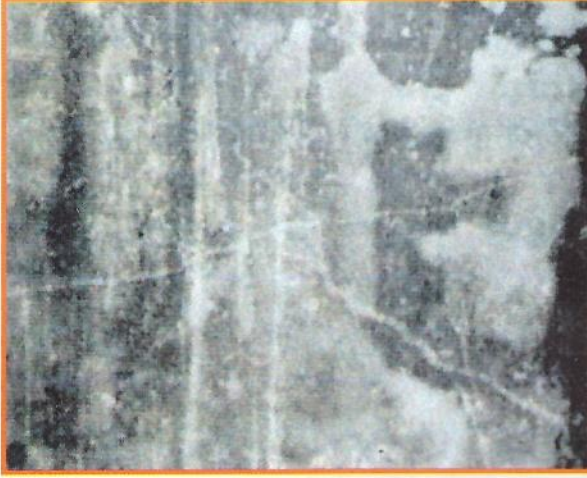
Mermer içindeki tuzun, su tarafından çözünmesi

Çözeltinin mermer içindeki kılcal çatlaklardan hareketi

Mermer yüzeyinde çözülmüş tuzların birikimi ve buharlaşma sonucunda "çiçeklenme" oluşumu

Şekil 4. Mermer yüzeyinde çiçeklenmenin oluşumu

Kaplama olarak kullanılan mermerler içinde eriyen tuzların bulunması ve bunların su ile temasında, mermer yüzeyinde beyaz tebeşire benzer görüntülerin ortaya çıkmasına sebebiyet verirler (Şekil 4). Mermerin yüzeyinde meydana gelen bu olaya "çiçeklenme" adı verilir (Erguvanlı, 1978; Güleç, 1980). Çiçeklenmeye sebep olan tuzlar doğal olarak mermerlerin bileşiminde olabileceği gibi uygun olmayan tuz içeren kimyasal temizleme maddelerinin kullanılmasından ve hava kirliliğinden

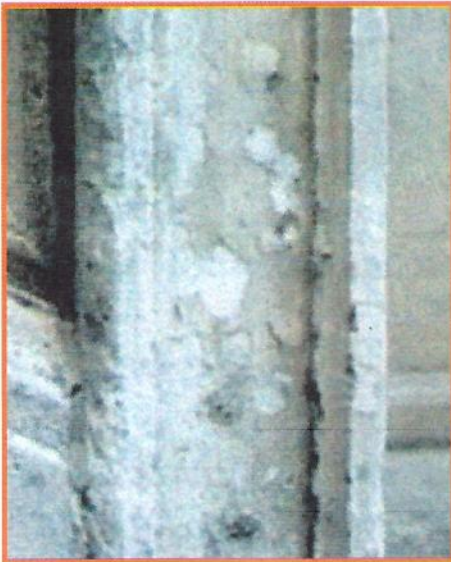
Şekil 5. Mermerlerde rutubetten kaynaklanan kabuklanma ve pul pul dökülme şeklinde ayrışma (Mack, FAIA and Grimmer, 2000)

Mermerlerde pul pul dökülme olayları kabuklanma ve parçalanma olaylarının ilk aşaması olarak görülür (Şekil 5). Bileşiminde ince taneli mikalı, killi ve siltli mineral içeren mermerlerde, kılcal çatlaklar ile alttan yer altı suyu çekilir bu suyun donma-çözülme olayları sonucunda kabarmalar meydana gelir. Mermerlerin tane boyutuna göre irili ufaklı parçalar bu bölgelerden ayrılmaya başlar. Aynı şekilde mermerin bileşimde yer alan tuzların kristalleşmesi ile de gündeme gelir.

Mekanik ve kimyasal etkenler, mermerlerde tabakalaşma yüzeyleri boyunca kat kat veya tabaka tabaka ayrılmasına yol açarsa, kabuklanma adı verilen ayrışmaya yol açar (Şekil 5). Kabuklanma şekli küresel de olabilir.

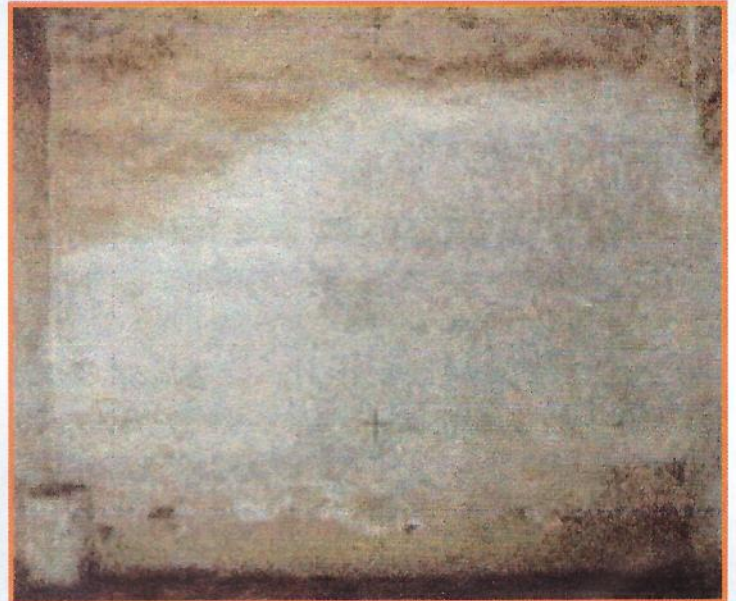
Şekil 6. Rutubetlenme nedeniyle renk değiştiren mermer yüzeyi

değişiminden dolayı lekelenme, kabuklanma, pul pul dökülme ve çiçeklenme olayları da oluşabilir (Şekil 6). Problemin giderilmesi için mermeri etkileyen suyun kaynağının kesilmesi gerekir.

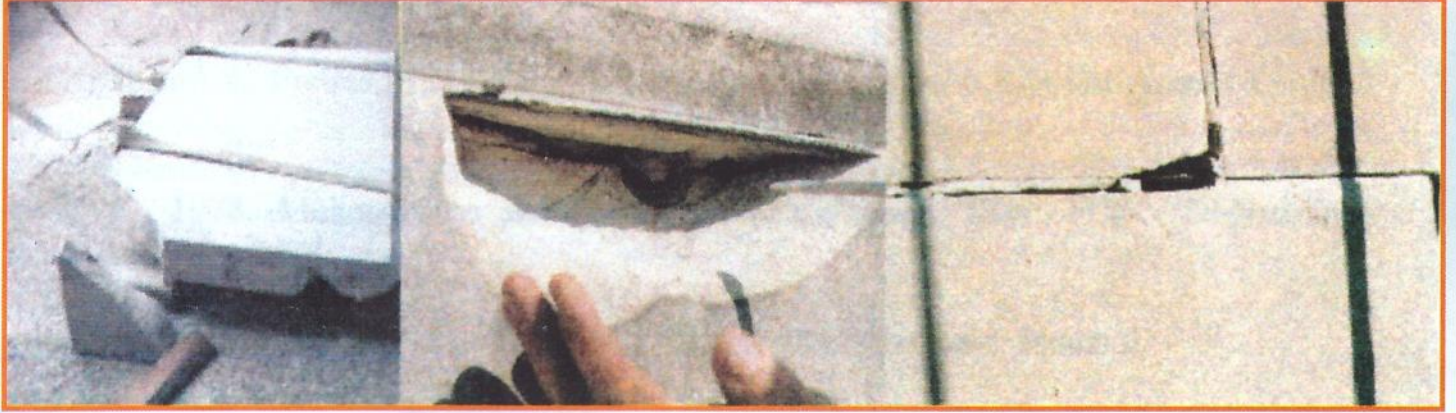
Şekil 7. Mermerlerde parça kopması şeklinde görülen parçalanmalar

Parçalanma mermerlerden belirli büyüklükte bir parçanın ayrılmasıdır. Parçalamaya etkin olan olaylar çiçeklenme, çatlaklara giren suların donma-çözülmesi veya mikro-fissür ve çatlaklar gibi yapısal kusurlardan kaynaklanabilir (Şekil 7). Bu olay kristal yapısı çok sıkı olan mermerlerden ziyade sedimanter mermerlerde daha çok görülür.
