TMMOB MADEN MÜHENDİSLERİ ODASI
MERSEM ' 2006

TÜRKİYE
V. MERMER VE DOĞALTAŞ SEMPOZYUMU
BİLDİRİLER KİTABI

RESTORASYONDA KULLANILAN DOĞAL TAŞ SEÇİMİNİN ÖNEMİ VE AFYON KALESİ RESTORASYONU

THE IMPORTANCE OF NATURAL STONE SELECTION IN RESTORATION AND RESTORATION OF AFYON CASTLE

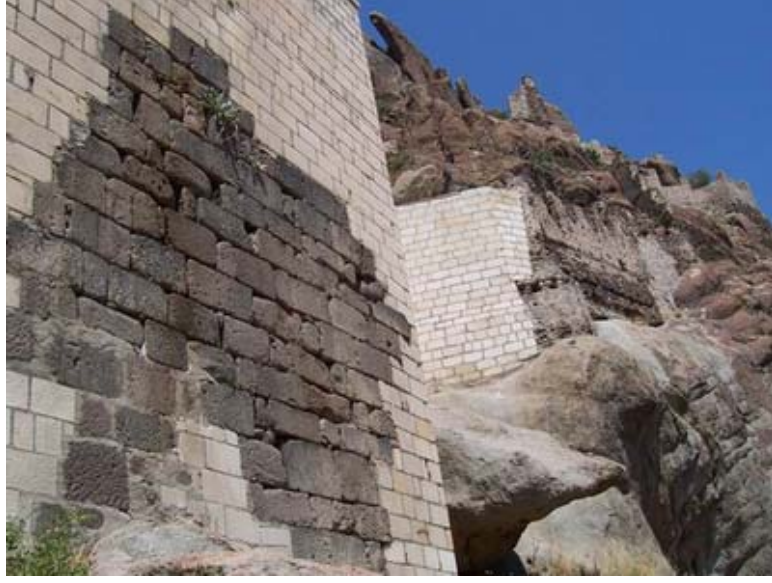
Çeşitli nedenlerle yıkılan surların, değişik zamanlarda ve değişik uygarlıklar tarafından onarıma tabi tutularak yenilenmiş olduğu surlarda yapılan incelemelerden anlaşılmıştır. Kale çevresi yukarı, orta ve aşağı kale surları olmak üzere üç kat surla çevrilmiştir. Ancak yukarı kale surlarına göre orta ve aşağı kale surlarının daha çok tahrip olarak yer yer yok olmuştur. Aşağı ve orta sur duvarlarından çok az kısmı günümüze kadar ulaşmış olup yapılan restorasyon çalışmaları sırasında da bu kalıntıların kullanıldığı gözlenmiştir (Şekil 2).

Şekil 2 Orta surlarda orijinal sur duvarları ve restorasyon çalışmalarından bir görünüş.

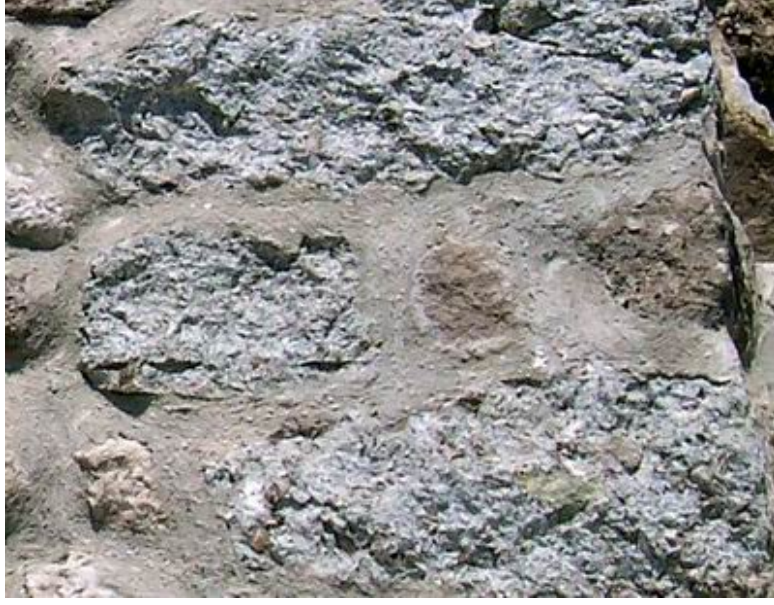
Afyonkarahisar şehrinin içinde ve güneyinde bir takım tepelikler teşkil eden trakitler şehre hoş bir manzara vermektedir. Volkan bacası dolgusu (nek) olduğu kabul edilen bu trakit kubbelerinin, zamanında yumuşak tüflerle örtülü olduğu ve zamanla aşınarak bu hali aldığı kabul edilmektedir. Afyon trakitleri adı verilen ve genellikle açık ve koyu gri ve bazen de pembemsi renkli olan bu taşlar porfiri bir yapı göstermektedir. Trakitin gri renkli hamuru içinde hornblend kristalleri ve bazen 5-6 cm büyüklüğünde sanidin kristalleri vardır (Şekil 3). Kayaç içinde çok miktarda ve değişik boyutlarda bulunan sanidin kristallerinin zamanla atmosfer etkileri altında ayrışarak taşın mukavemetini azaltması nedeniyle, ayrışma derecesinin kullanılmadan önce incelenmesi önem taşımaktadır.

Şekil 3 Surların restorasyonunda kullanılan trakitlerden bir detay.

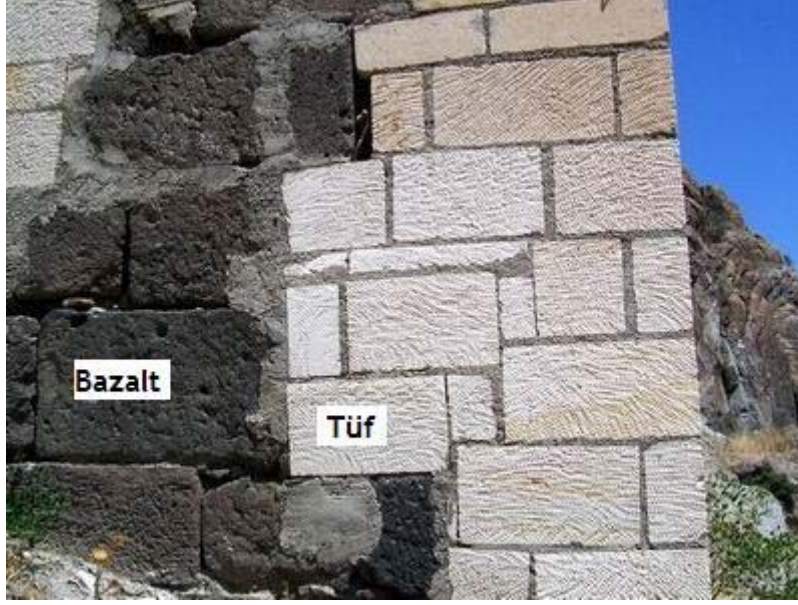
Bazaltlar ise siyah renkleri ile gerek arazide, gerekse sur duvarlarında kolaylıkla tanınmakta ve diğer taşlardan ayırt edilebilmektedir (Şekil 4). Gabronun yüzey kayacıdır. Dünyadaki yüzey kayalarının çok büyük bir bölümünü oluştururlar (Yaklaşık % 90). Bazalt bileşimli magmanın diğerlerine göre daha akıcı olması nedeni ile çok geniş alanlara yayılım göstermiştir. Bazalt, bazik bileşimli (SiO_2 % 52 - 45) melanokrat yani koyu renkli ve yoğun ve küçük taneli bir kayadır. Renkleri genellikle siyah, koyu gri ve koyu yeşildir. Gözle ancak iri mineraller (olivin, kuvars, ojit, plajioklas) görülebilir. Nadiren porfiri doku gösterir. Bazı türleri andezite geçiş gösterir. Bunu gözle fark etmek mümkün değildir. Ancak kimyasal analiz sonucunda silis oranına göre ayrılabilir. Böyle durudaki kayalara “bazaltik andezit” veya “andezitik bazalt” terimleri kullanılır. Bazalt, porfirik ve afanitik dokuya sahiptir. Porfirik dokularda; fenokristal olarak labrador (plajioklas) ve piroksen, bazen olivin kristallerine rastlanır. Hamur dokusu ise; çeşitli minerallerden oluşmuştur. Çoğunlukla hamurda mikrolitik doku hâkimdir. Hamur; küçük idiomorf plajioklas (labrador) veya piroksen tanelerinden veya her ikisinin de karışımından oluşur. Hamur içinde mikrolitler birbiriyle ofitik (girift) durumda bulunurlar.

Şekil 4 Orijinal sur duvarında kullanılan siyah renkli bazaltlar ve restorasyonda kullanılan beyaz renkli tüflerin görünüşü.

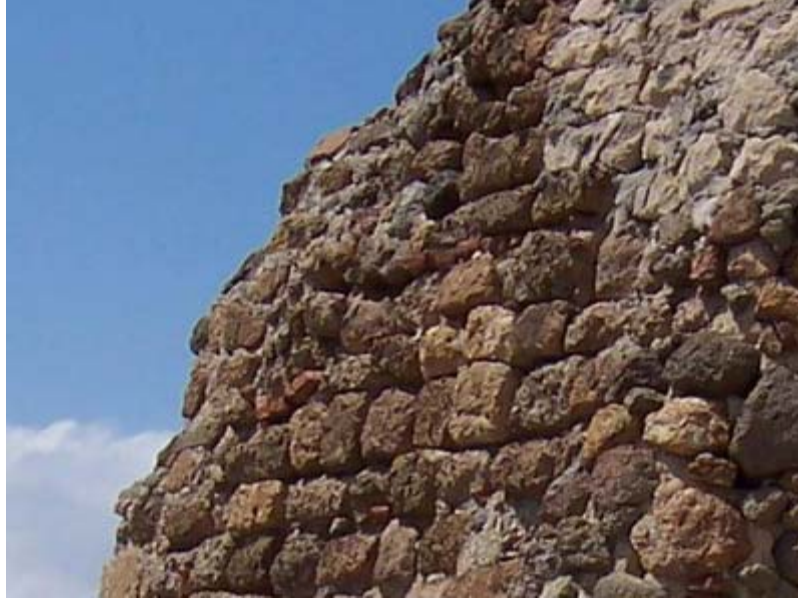
Şekil 5 Moloz taş duvar yapımında kullanılan traki-andezit ve andezitlerden detay.

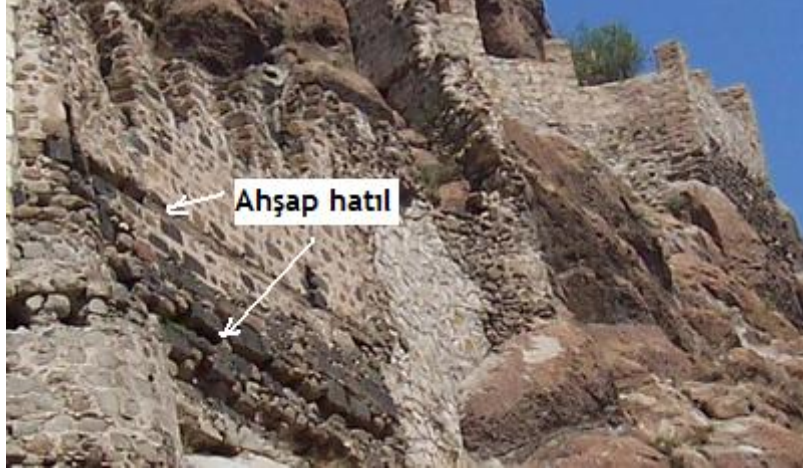
Kale sur duvarlarının, görünen yüzeylerinin kesme taş stilinde, iç kısımlarının ise moloz taş duvar stilinde yapıldığı günümüze kadar gelen kalıntılardan anlaşılmaktadır. Sur duvarlarında yapılan incelemede duvarların iç kısmı net olarak görülmemekle birlikte bırakılan bazı boşluklardan iç kısmının moloz taş

yığı şeklinde olduğu gözlenmiştir. Dış yüzeylerde kullanılan duvar yapımında, duvardaki yükü eşit olarak dağıtmak ve duvarın çatlamların ilerlemesini önlemek amacıyla belirli aralıklarla (yaklaşık 1,5 m) ahşap hatıllar atıldığı görülmüştür. Bunların bir kısmı zamanla çürüyerek tahrip olmakla birlikte bazıları hala duvarlarda görülebilmektedir (Şekil 6).

Şekil 6 Orijinal sur duvarları yapım tekniği.

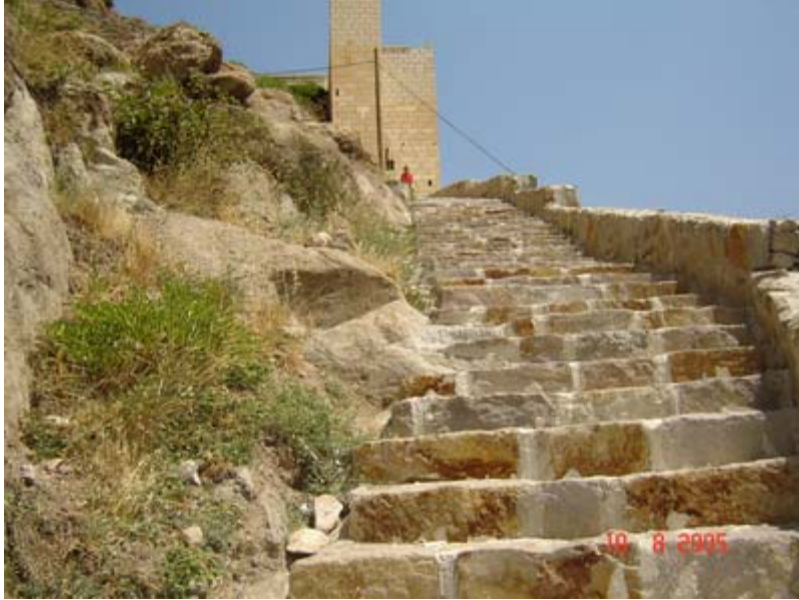
Şekil 8 Kaleye çıkmak için 2005 yılında yapılan merdivenler.

Kaleye çıkışta kullanılan ve 2005 yılı içinde tamamlanan merdivenlerin yapımında kullanılan doğal taşlar, kalenin doğal yapısına ve sur duvarlarına uygun özelliklerde olup bir bütünlük arz etmektedir. Ancak bazı yerlerdeki derz dolgularının kalınlığının aşırı derecede olduğu gözlenmiş olup göze çirkin görünümler oluşturduğu tespit edilmiştir. Bu nedenle yapılan restorasyon çalışmalarını gölgeleyici abartılı inşaat tekniklerinden kaçınmak gerekmektedir. Aksi takdirde yapılan çalışmaların tarihi dokuya uyumlu olması beklenemez.

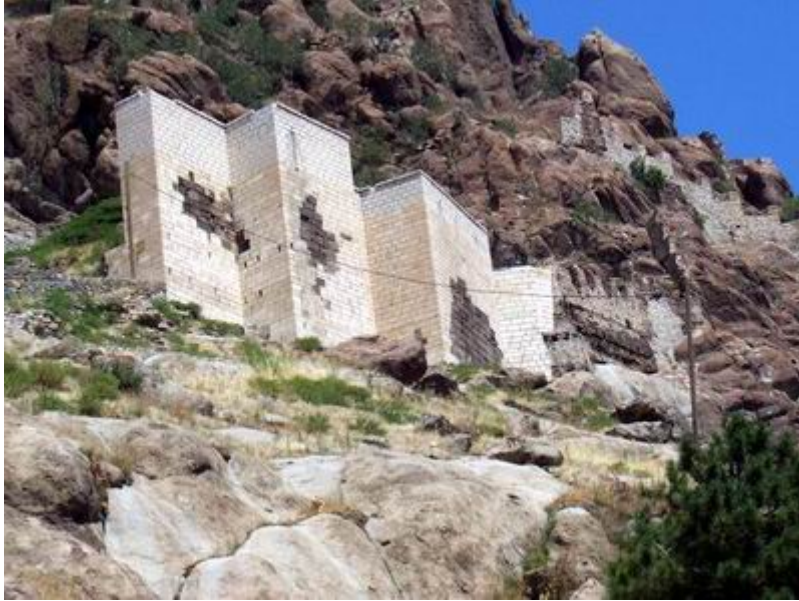
Orta sur duvarlarında yapılan restorasyon çalışmalarının bazı yerlerinde kesme taş, bazı yerlerinde de moloz taş duvarlar kullanılmıştır. Kesme taş olarak kullanılan beyaz ve açık bej renkli tüfler, kalenin orijinal dokusuna aykırı görünüm sunmaktadır. Muhtemelen Ayazini ve Seydiler bölgelerindeki taş ocaklarından getirilen bu taşların yerine bölgede bol olarak bulunan ve işletilen bazalt, trakit ve traki-andezit türü taşların kullanılması tarihi dokuyu yansıtmaması açısından daha uygun olacaktır. Nitekim Şekil 8'de de görüldüğü üzere, orta surlarda yapılan restorasyon çalışmalarında kullanılan tüfler gerek renk ve gerekse sağlamlık açısından, orijinal sur duvarları ile uyum sağlamaktan çok uzak olup farklı renk zıtlığı nedeniyle olumsuz bir görünüş sunmaktadır. Tüfler jeolojik olarak volkanik kökenli olmalarına karşılık sedimanter işlemlerle oluşmuşlardır. Bu nedenle tüfler porozite oranı çok yüksek olan kayalardır. Poroziteli bir yapının atmosfer etkilerine karşı dayanımının sınırlı olması nedeniyle diğer doğal yapı taşlarına göre daha çabuk bozulmalar görülmektedir. Nitekim daha yapılmasının üzerinden henüz birkaç yıl geçmesine rağmen bazı tüflerdeki bozulmalar ve dökülmeler Şekil 10'da görülmektedir. Doğal olarak bu işlemin önümüzdeki yıllarda da artarak devam edeceği kaçınılmaz bir gerçektir.

Şekil 9 Orta surlarda yapılan restorasyon çalışmalarında kullanılan tüflerin görünümü.

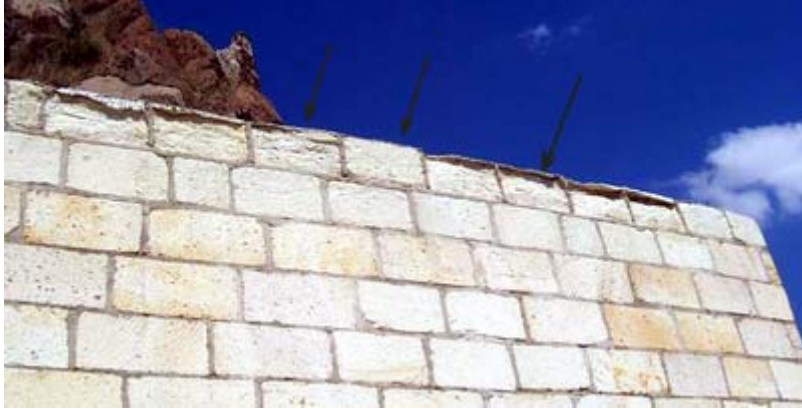
Şekil 10 Orta sur restorasyonu yapılan duvarlardaki kullanılan tüflerde görülen bozuşmalar.

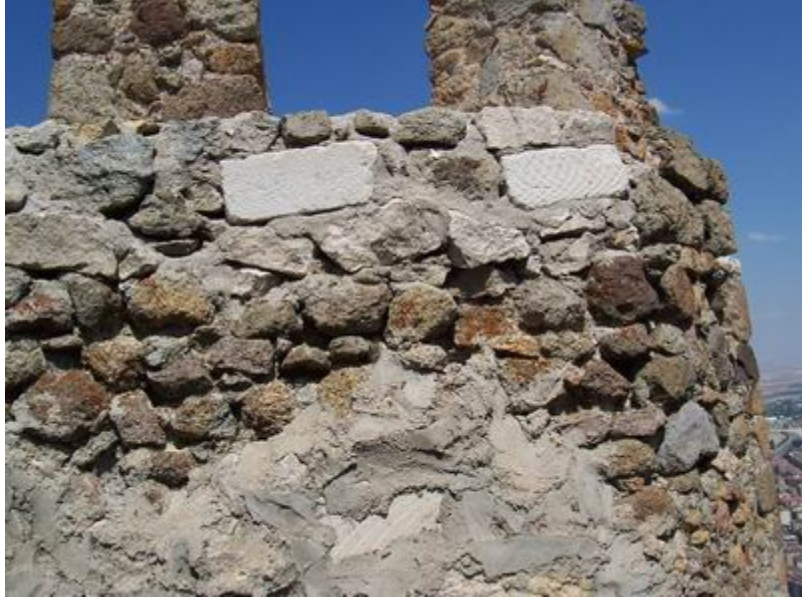
Moloz taş duvarlarda görülen derz dolguları çoğu yerde abartılı olarak yapıldığı için restorasyon tekniklerine aykırı düşmekte ve göze çok çirkin gözükmektedir (Şekil 11, Şekil 12). Kale burçlarının restorasyonunda burçların üzerleri ve duvarların bazı yerleri tamamen beton harç ile kapatılarak restorasyon tekniklerine aykırı bir uygulama yapılmıştır. Bu durum, tarihi taş dokunun yok edilmesinin yanı sıra, ziyaretçilerin göz estetiğini de bozacak düzeydedir.

Şekil 1 Moloz taş duvarlarda kullanılan gelişigüzel yapılmış derz dolgularının görünümü.

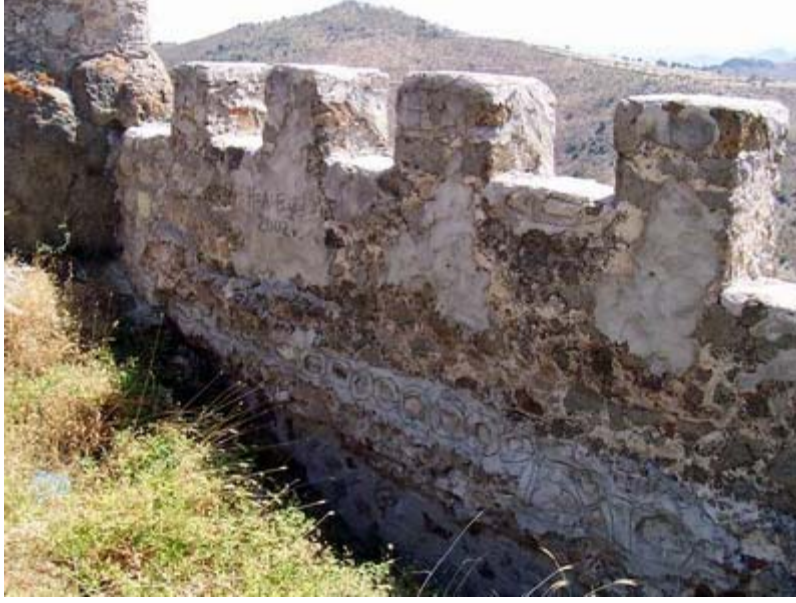
Şekil 2 Sur duvarlarında kullanılan ve göze hoş gelmeyen derz dolgularının görünümü.
