International Symposium on Innovations in
Civil Engineering and Technology

23-25 OCTOBER 2019
AFYONKARAHİSAR-TURKEY

Investigation of the Effect of SO₂ on the Deterioration of Döğer (İhsaniye-Afyonkarahisar) Tuff Used as Building Stone

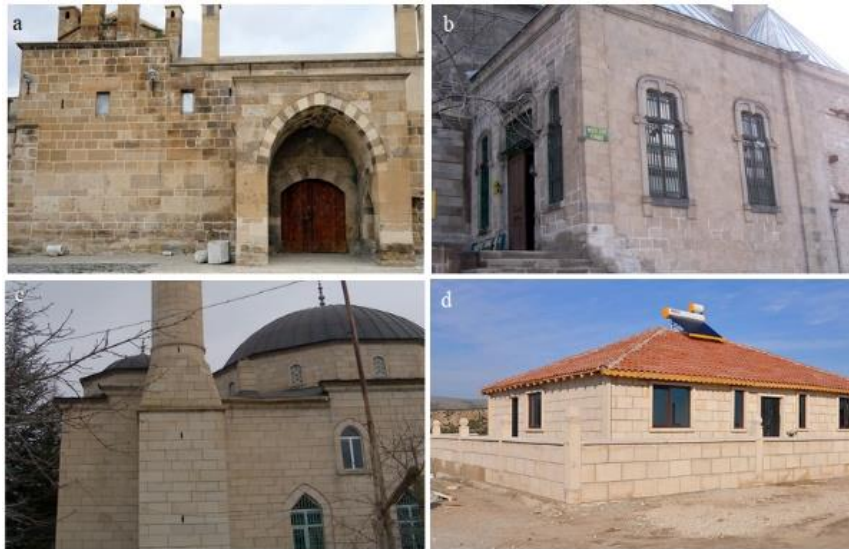
Şekil 1. Afyonkarahisar yöresinde Döğer tüflerinin tarihi ve güncel yapılarda kullanımı. a. Döğer Kervansarayı (1440), b. Mevlevi Türbe Cami (1905), c. Çakır köyü Cami (1970), d. bir köy evi

Volkanik kökenli olan tüfler, doğal yapı taşı olarak kullanılan önemli yapı malzemelerinden birisidir. Özellikle Selçuklu ve Osmanlı mimarisinde cami, medrese, kervansaray, han, çeşme gibi günümüze kadar gelebilmiş çok sayıda yapıda tüflerin kullanıldığı görülmektedir. Tüflerin çok yaygın olarak bulunmasının yanı sıra kolay işlenebilmesi bu tercihin en önemli sebeplerindedir. Afyonkarahisar yöresinde Ayazini, Seydiler ve Döğer yörelerinde tuf ocakları işletilmekte ve üretilen bu tüfler bölgede yapı taşı olarak kullanılmaktadır. Döğer tüflerinin yapı taşı olarak kullanıldığı tarihi ve güncel yapılara örnekler Şekil 1'de verilmiştir.

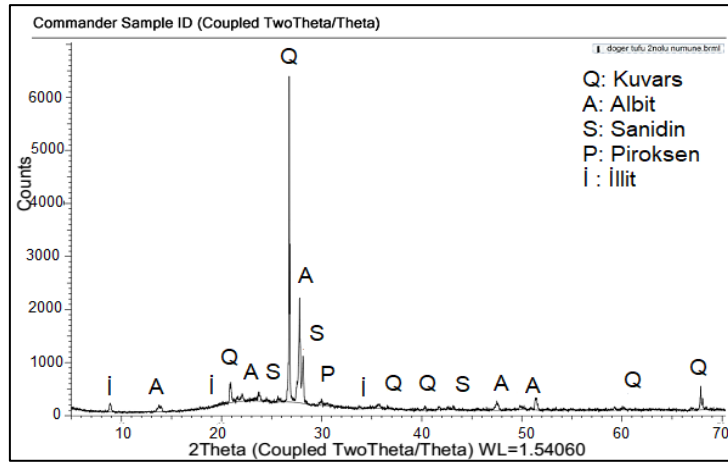
Şekil 4. Döğer tüfünün mineral bileşiminin XRD piklerinin görünümü

Döğer tüfünün mineral bileşimini belirlemek amacıyla yapılan XRD analiz sonuçları Şekil 4’de verilmiştir. XRD analizi sonucunda tüflerin feldispat (albit ve sanidin), kuvars, illit ve piroksen minerallerinden meydana geldiği belirlenmiştir. Bir kil minerali olan İllitin bileşimde tespit edilmesi feldispatların yer yer ayrışarak kile dönüştüğünü göstermektedir. XRD grafiğinde tüflerde $2\theta=18^\circ$ den itibaren zemin yükselmesi görülmekte olup bu durum ince kesitlerde de belirlenen volkanik camı işaret etmektedir.

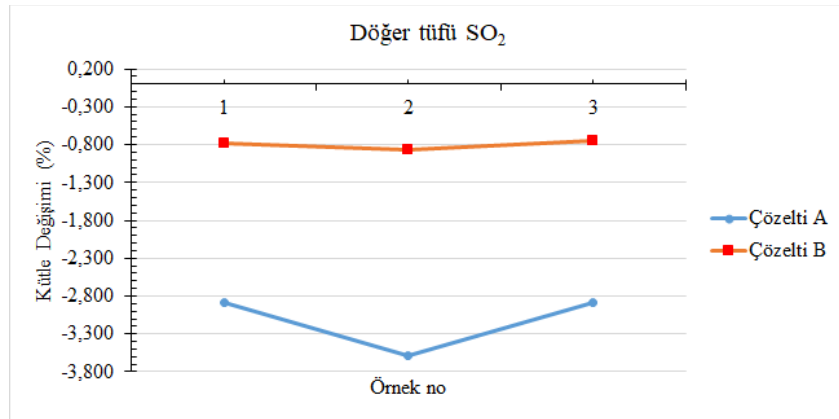
Şekil 5. Normal Döğer tüfü örneklerinin nemli ortamda SO₂ yıpratmasına karşı direncin tayini deneyi kütle değişimi grafiği

Normal Döğer tüfü örneklerinde SO₂ yıpratmasına karşı direncin tayini deneyi sonunda da ölçülen ağırlık değişimleri grafiği Şekil 5'de verilmiştir. Normal tüf örneklerinin nemli ortamda SO₂ yıpratmasına karşı direncin tayini deney sonuçlarına göre ortalama %1,961 ağırlık kaybı meydana gelmiştir. Deneylerde kullanılan 2 farklı çözelti değişik sülfüroz asit (H₂SO₃) miktarı içerdiği için ağırlık kaybı değerleri de farklılık göstermiştir. 150 ml su+500 ml sülfüroz asit içeren Çözelti A için ağırlık kaybı değeri %3,119 olurken, 500 ml su+150 ml sülfüroz asit içeren B çözeltisinde bu kayıp %0,802 olarak gerçekleşmiştir. Sülfüroz asit (H₂SO₃) oranı yükseldikçe kütle kaybı değeri de yükselmiştir.

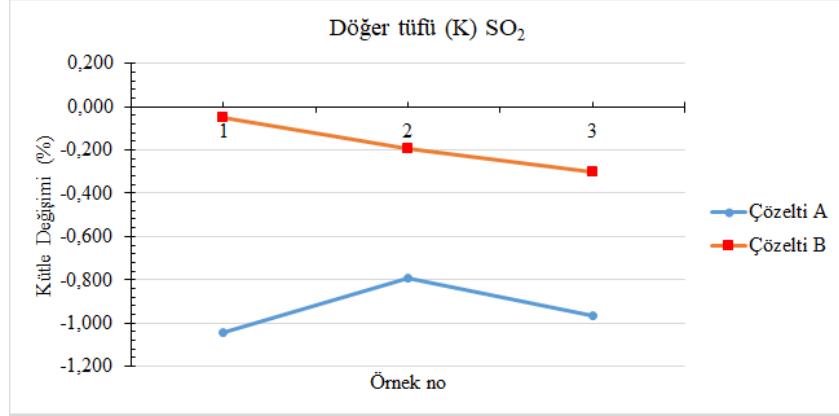
Şekil 6. Koruyucu sürülmüş Döğer tufünün nemli ortamda SO₂ yıpratmasına karşı direncin tayini deneyi kütle değişimi grafiği

Kimyasal koruyucu sürülmüş Döğer tüfü örneklerinde SO₂ yıpratmasına karşı direncin tayini deneyi sonunda da ölçülen ağırlık değişimleri grafiği Şekil 6'de verilmiştir. Kimyasal koruyucu sürülmüş Döğer tüfü örneklerinin nemli ortamda SO₂ yıpratmasına karşı direncin tayini deney sonuçlarına göre ortalama %0,557 ağırlık kaybı meydana gelmiştir. Deneylerde kullanılan 2 farklı çözelti değişik sülfüroz asit (H₂SO₃) miktarı içerdiği için ağırlık kaybı değerleri de farklılık göstermiştir. 150 ml su+500 ml sülfüroz asit içeren Çözelti A için ağırlık kaybı değeri %0,933 olurken, 500 ml su+150 ml sülfüroz asit içeren B çözeltisinde bu kayıp %0,181 olarak gerçekleşmiştir.

Kimyasal koruyucu sürülmüş Döğer tüfü örneklerinde ağırlık değişimleri yaklaşık 2,5 kat azalmıştır. Bu durumda silan esaslı koruyucu kimyasal madde, Döğer tüfünün SO₂ tahribatını önemli ölçüde azaltmıştır.

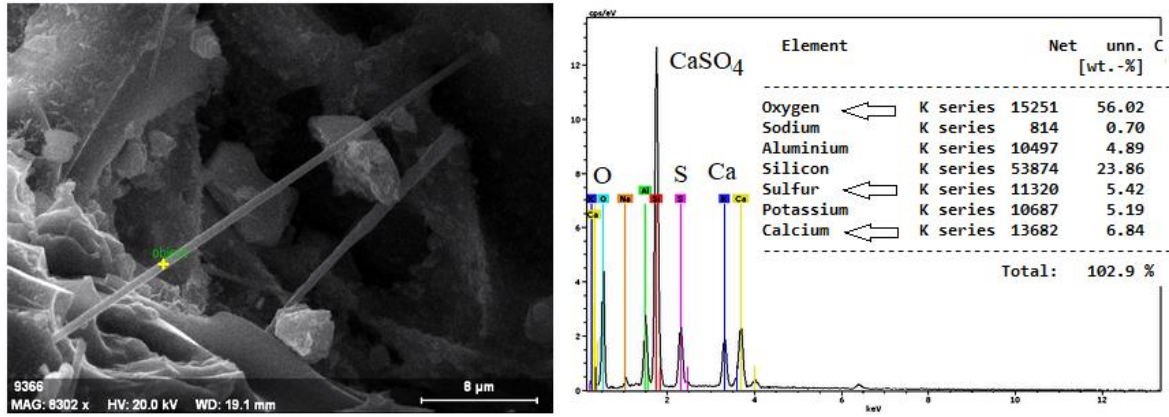
Şekil 7. Nemli ortamda SO₂ yıpratma deneyi sonrası normal tuf örnekleri yüzeyinde meydana gelen Ca-sülfat (CaSO₄-jips) minerali görünümü ve bu mineralin EDX analizi element bileşimi

Kimyasal koruyucu sürülmeyen Döğer tufünün yüzeyinde yapılan SEM incelemesi sonucunda Na₂SO₄ (tenardit) ve CaSO₄ (jips) minerallerinin varlığı belirlenmiştir. Döğer tufünün mineralojik bileşiminde yer alan ve XRD incelemeleri sonucunda belirlenen plajiyoklas (albit) ((Na, Ca) Al Si₃O₈) gibi feldispat minerallerinin Ca içerdiği ve bu içeriğin (CaO) kimyasal bileşimde %1,65 oranında yer aldığı görülmektedir. Steiger, (2003) tarafından belirtilen feldispatların bozuluşması sonucunda açığa çıkan Ca iyonu, deney ortamında bulunan SO₂ ve O ile birleşerek CaSO₄ bileşimini yani Jips/anhidrit mineralini oluşturmuştur. Nemli ortamda SO₂ yıpratma deneyi sonrası normal tuf örnekleri yüzeyinde meydana gelen uzun yassı levhamsı şekilli kristaller halinde Ca-sülfat (Jips/anhidrit) minerali görünümü Şekil 7'de verilmiştir. Döğer tufü kimyasal bileşiminde bulunan Na₂O (%2,34) içeriğine bağlı olarak oluşan kısa prizmatik şekilli kristalin (Na-sülfat) elementel analizi de Şekil 8'de verilmiştir.
