**DİNİ YAPILARIN DÖNÜŐTÜRÜLMESİNDE
MEVCUT YAPI BİLEŐENLERİNİN
YENİ İŐLEVDEKİ KARŐILIKLARI:
KİLİSE VE CAMİ DÖNÜŐÜMLERİ**

Canan SOLAK
Yüksek Lisans Tezi
DanıŐman: Doç. Dr. Őerife Ebru OKUYUCU
Haziran, 2022
Afyonkarahisar

T.C
AFYON KOCATEPE ÜNİVERSİTESİ
SOSYAL BİLİMLER ENSTİTÜSÜ
SANAT VE TASARIM ANABİLİM DALI
YÜKSEK LİSANS TEZİ

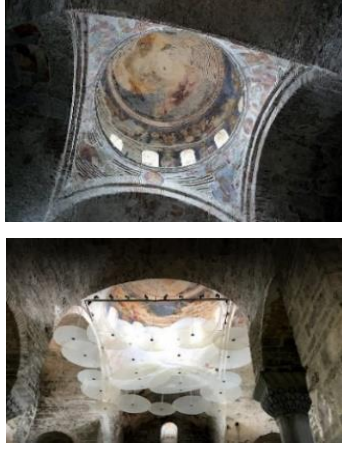
DETAY	GÖRSEL	ANALİZ
KUBBE

<p>Müslüman dini inancında, tek kubbe altında toplanmak, birlik ve beraberliğin simgesini oluşturmaktadır. Yapının tek kubbeli olması biçim-içerik uyumunda etkili olmuş bununla birlikte yapı üst örtüsünde bulunan fresk ve kabartmaların yansıtıcı paneller ile kapatılması kullanıcıların ibadet esnasında rahatsız olmamaları açısından olumlu sonuçlanmıştır. Ancak fresk ve kabartmaların kapatılması ile yapı bütünlüğü bozulmuş bu durum yapının orijinal kimliğine zarar vermiştir.</p>
İÇ MEKÂN

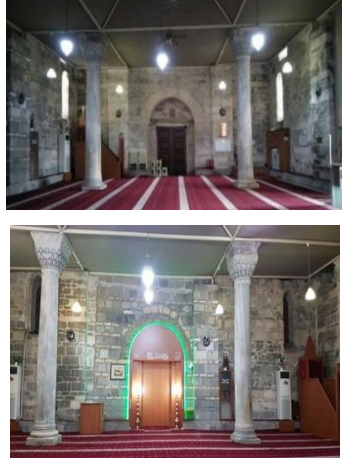
<p>Mevcut yapının eski işlevinin kilise olması, cephe ve üst örtüsünün fresk ve kabartmalarla çevrili olması yapı iç mekânında manevi bir ortam oluşturmuştur. Yapının camiye dönüştürülerek bu ortamın başka bir dini ortama dönüştürülmek istenmesi ve kabartmaların üzerinin kapatılması ile bu ortamın sağlanabileceği düşünülmüştür. Ancak yapının merkezi bir bütünlük oluşturamaması, kabartmalarının tam anlamıyla kapatılamaması yapının aynı zamanda müze işlevi görmesi sürekli ziyaretçilerinin olması kullanıcılar ve yapı-işlev uyumu açısından olumsuz sonuçlanmasına neden olmuştur.</p>

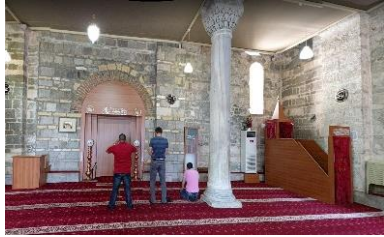
YAPI BÖLÜMLERİ

<p>Yapının güney cephesine eklenen mihrap ve minber bölümü, yapının kuzey cephesinde bir giriş kapısının olması dolayısıyla sahnin bölümünün kullanımını olumlu sonuçlandırmıştır. Camiye dönüştürüldükten sonra da sıklıkla bu giriş kapısının kullanılması kullanıcı memnuniyeti açısından olumlu sonuçlanmıştır.</p>
YAPI BÜTÜNLÜĞÜ

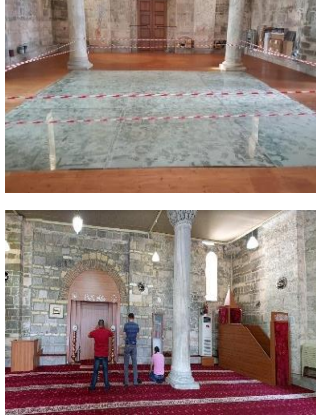
<p>Mevcut yapının eski işlevinin kilise olması, kilise yapılarının doğu-batı doğrultusunda uzanması yapının camiye dönüştürüldükten sonra kible yönünün esas alınmasından dolayı yapının güney-kuzey doğrultusunda kullanımına sebebiyet vermiştir. Bununla birlikte, yapının güney cephesine bir mihrap ve minber eklenerek güney cephe girişi kapatılmış, ayrıca yapının bazı pencere boşlukları da kapatılmıştır. Bu durum yapı bütünlüğünün bozulmasına neden olmuştur.</p>

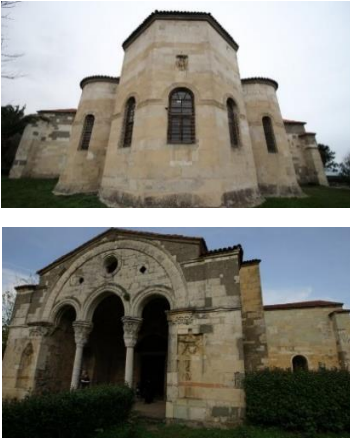
Yapının haç kolu uzantıları cephelerden taşkın yapılmıştır. Yapının kuzey, batı ve güney cepheleri yuvarlak kemerli, kırma çatılı ve revaklı sütunlardan oluşmuştur. Yapının doğu cephesinde bulunan apsis çıkıntıları, sağ ve solda yarım yuvarlak ortada ise beş kenarlı cephe oluşturacak şekilde yapılmış ayrıca sağ ve sol apside oranla daha yüksek tutulmuştur. Yapının doğu cephesi hariç diğer cephelerinde simetri, ritim ve denge hâkim olmuş aynı zamanda kendi aralarında belli bir ölçüde hareketlilik kazandırılmıştır. Doğu cephesi diğer cephelerden farklı olarak kendi içerisinde bir denge oluşturmuştur.

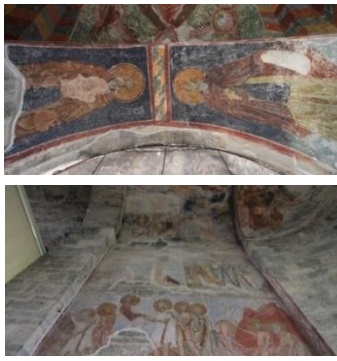
DETAY	GÖRSEL	ANALİZ
KEMER VE TONOZLAR

Yapının iç mekânda kubbe ile bağlantılı tonoz ve pandantiflerinde bulunan fresk ve kabartmalar belli bir olayı temsil etmekle birlikte yapı içinde estetik bir bütünlük oluşturmuştur. Haç kollarının bulunduğu tonozlarda fresklerin devam etmesi yapı içerisinde belirli bir dolaşım sağlamıştır. Bu fresklerin, yapıyı kullanan kullanıcılara incilden alıntılar yaparak bir nevi yön verdiği düşünülmüştür. Yapının sürekli yapı dönüşümüne maruz kalması, fresk ve kabartmaların deforme olmasına neden olmuştur.
İÇ MEKÂN	 	Yapının iç mekân cephelerinde çok fazla renk ve hareketlilik olmamasına karşın fresk ve kabartmalarla bu durum dengelenmiştir. Ana kubbenin tam altına gelen zemin döşemesinin, renkli mozaikten yapılmış sütunlarla çevrilmesi, form ve biçimsel olarak mekânı ayırmıştır. Yapı dönüşümünün ardından zemin, kubbe ve fresklerin üzeri kapatılmış, yapı içerisindeki estetik algı, ritim, denge ve ahenk bozulmuştur.

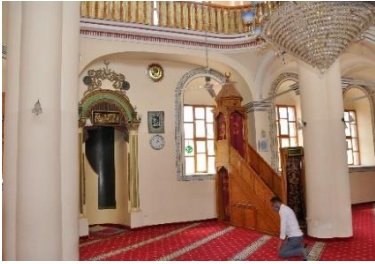
Mevcut yapı camiye dönüştürüldükten sonra, kible yönüne uygun olarak, yapının güney cephesine mihrap ve minber eklenmiş ve yapı bütünlüğü bozulmuştur. Kullanıcı gereksinimleri karşılanmış ancak, mihrap ve minberin yerleştirildiği alan, ortada bulunan sütunlar dolayısıyla bu durum mekân organizasyonu açısından olumsuz sonuçlanmıştır.
YAPI BÜTÜNLÜĞÜ

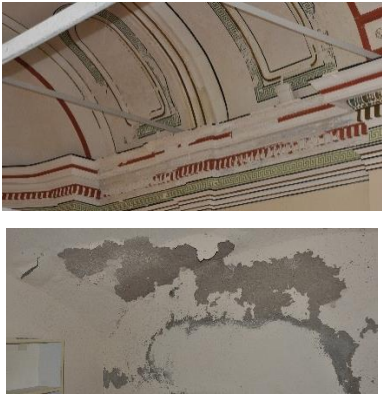
YAPI SÜRDÜRÜLEBİLİRLİĞİ

Yapının Restorasyon geçirmesi ile onarımları tamamlanmış, eklentiler yapılmıştır. Ancak günümüzde hava koşulları, çevresel etkenler dolayısıyla yapının çatı elemanlarının hasar alması ile çatıda akmalar oluşmuş, duvarlar nem ve rutubetten dolayı dökülmeye başlamış, pencerelerde yer yer kırıklar oluşmuştur. Kullanıcılar bu durumdan rahatsız olduklarını, camiyi çok fazla kullanmadıklarını belirtmişlerdir. Bu durum hem kullanıcı memnuniyeti açısından hem de yapının sürdürülebilirliği açısından olumsuz sonuçlanmıştır.

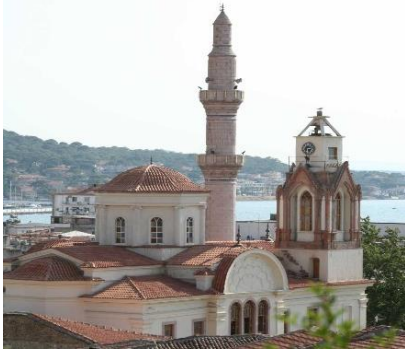
DETAY	GÖRSEL	ANALİZ
ÜST ÖRTÜ

Yapı, çevre yapılara oranla oldukça yüksek inşa edilmiş ve bu durum yapıyı biçim olarak öne çıkarmıştır. Yapının üst örtüsünden bağımsız olarak yükselen sekiz kenarlı kubbesi, kuzey, güney, doğu ve batı cephelerinde farklı yüksekliklerdeki kırma kiremit çatısı ile yapı kendi içerisinde bir denge ve simetri oluşturmuştur. Yapının kuzey ve güney cephelerine uzanan haç kolları yapıya hareketlilik kazandırmıştır.
DIŞ CEPHE

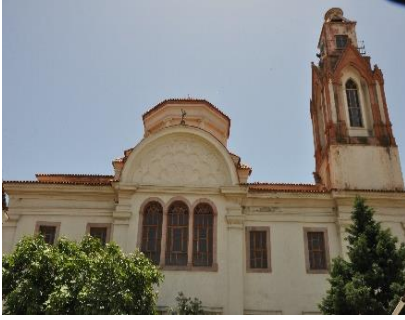
Yapının dış cephesi, bölgeye uyum sağlayacak düzeyde, süslemeden uzak, sade ama bir okadar da gösterişli olarak yapılmıştır. Yapının dış cephelerde hareketliliği, haç kollarının çıkıntıları, saat kulesinin biçimsel yapısı ve farklı boyut ve şekildeki pencereler ile sağlanmıştır. Ayrıca yapının iç ve dış cephelerde kuzey ve güney cephelerinin simetrik olması yapıda genel bir bütünlük sağlamıştır. Cephelerdeki üçlü yuvarlak kemerli pencereler, yapıya hareketlilik kazandırmıştır.

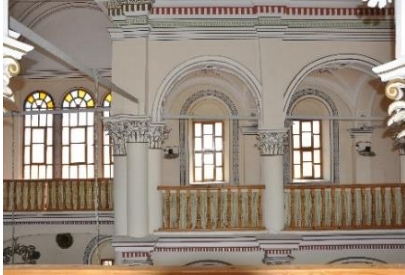
PENCERELER

Yapının pencereleri, geometrik şekillerle bölünmüş, içleri kısmen renkli, kısmen şeffaf camlarla doldurulmuştur. Yapı içerisinde, renkli ve şeffaf camlardan sızan ışık ile sıcak bir ortam oluşturulmuş, şeffaf ve renkli camlar belirli bir denge ve ritim oluşturmuştur. Bu durum yapı içerisinde biçim-içerik açısından olumlu etki sağlamıştır. Cephelerde pencerelerle simetri yakalanmıştır.

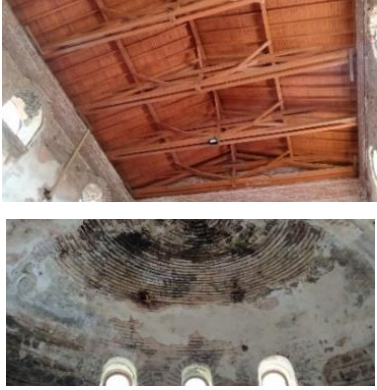
<p>Kilise yapısının orijinal kubbe detayı bilinmemekle birlikte günümüzde cami olarak kullanılan yapının, geçirdiği doğal afetler sonucunda kubbesinin günümüze ulaşamadığı, restorasyon sonrasında yapıya, sekiz-on iki kasnaklı yuvarlak kubbe yerine dikdörtgen kırma çatılı bir kubbe eklendiği görülmektedir. Bu durum alışılmış cami düzeni için olumsuz bir durum oluşturmaktadır. Ancak yapının kubbe ile bağlantılı olarak harimde bir bütünlük oluşturması, kullanıcılar ve kullanım açısından olumlu sonuçlanmıştır.</p>
İÇ MEKÂN

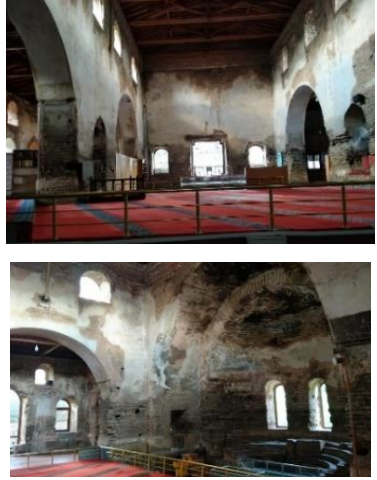
<p>Yapının iç mekânında kullanıcıların ibadet alanının bariz bir biçimde ayrı tutulması, kilise yapısı iken oluşturulan nefler arası sütunların yapının aldığı tahribatlar ve yapı dönüşümü sonrasında çoğunlukla yok olması dolayısıyla yapı kimliği ve sürekliliği açısından olumsuz sonuçlanmıştır. Ancak yapının, dönemin mimarlarınca cami kullanımına uygun olarak restore edilmesi ile merkezde bütünlük ve birlik sağlanmış, kullanıcı memnuniyeti, yapı işlev uyumu, kullanıcı-mekân açısından olumlu sonuçlanmıştır.</p>

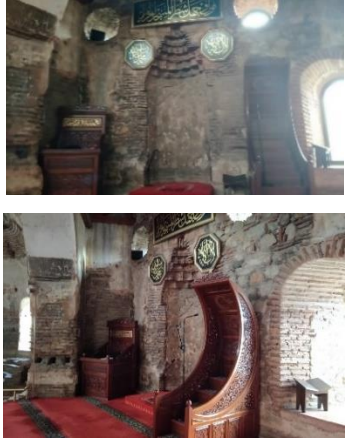
YAPI BÖLÜMLERİ

<p>Yapının zaman içerisinde birden fazla dönüşüme maruz kalması, kullanıcı gereksinimlerini karşılamak için yeni bölümlerin ortaya çıkmasını gerektirmiştir. Yapının camiye dönüştürülmesi ile mihrap ve minber yapının güney cephesine, kadınlar mahfili güneybatı köşesine eklenmiş, bunun için yapının güney cephesinde elde verilere göre her hangi bir pencere açıklığının kapatılmadığı düşünülmektedir. Neflerdeki sütunların yerini payelerin alması ile cemaat ve cami hocası arasındaki görsel iletişim bozulmamış, bu durum kullanıcılar açısından olumlu sonuçlanmıştır.</p>

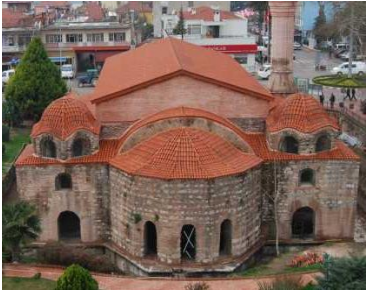
Yapının üst örtüsünü, kırma çatılı kiremit kaplama oluşturmaktadır. Üst örtüde kubbe dikdörtgen bir yapıda ve üst örtüden bağımsız olarak yükselmiştir. Yapının cephelerdeki simetrisi ile bir bütün oluşturan kubbe detayı, estetik açıdan olumlu sonuçlanmıştır. Aynı zamanda farklı kotlardaki bu çatılar ve yapının kuzey ve güney apsis üst örtülerindeki yuvarlak kemerli kubbeler düz kırma çatılı düzenin kırılma noktalarını oluşturmuş yapıya hareketlilik kazandırmıştır.
DIŞ CEPHE

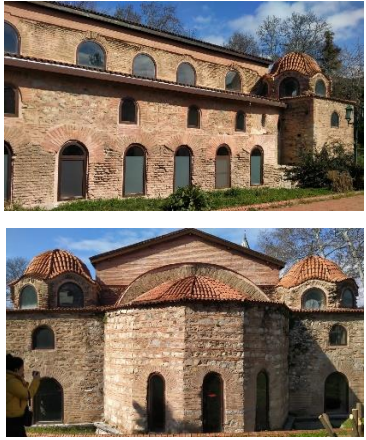
Mevcut yapı, günümüze gelene kadar birçok tahribat almış ve yapıya eklemeler yapılmıştır. Yapının cepheleri, oldukça sade tutulmuş cephelerde farklı boyutlardaki pencerelerle hareketlilik sağlanmıştır. Kuzey ve Güney cephelerinde oluşturulan simetri ile yapı estetik açıdan olumlu etki oluşturmaktadır, cephelerde yer yer sıva kalıntıları ve farklı yapı tekniklerinin belirgin olması yapıya harabe görünümü vermiştir. Bu durum yapının kullanılamaz olduğu düşüncesini ortaya çıkarmıştır. Cephelerde pencereler yuvarlak kemerli yapılmış, kemer bölümleri etrafını kemer şeklinde çevreleyen tuğla örgüsü ile desteklenmiştir.

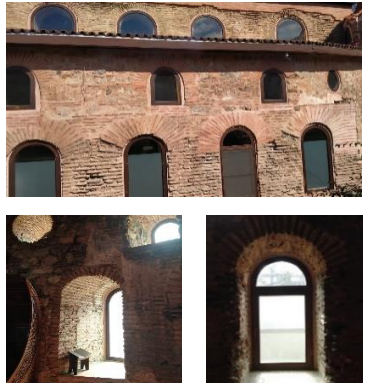
PENCERELER

Yapının pencereleri, yuvarlak kemerli ahşap çitılı malzemelerden yapılmış, birbirinden farklı boyutlarda yapı cephelerine yerleştirilmiştir. Pencereler cephelerde açılan açıklıklara camlar yerleştirilerek yapılmıştır. Pencerelerin cephelerde çoğunlukta olması yapıya ferah bir görünüm kazandırmıştır. Pencerelerin kemer kısımlarının etrafını kemer şeklinde çevreleyen tuğla örgüsü ile pencerede bütünlük yakalanmış ancak duvarlardaki sıva kalıntıları ve döküntülerle birleşen kemer detayları karmaşa yaratmıştır.
KUBBE

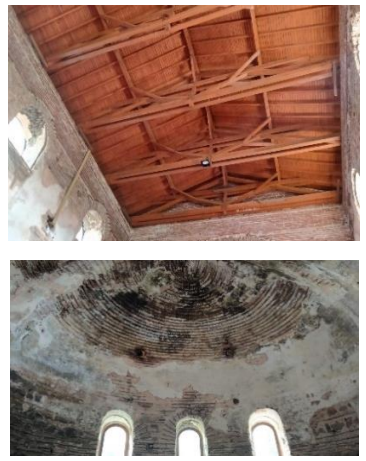
Yapının kilise olarak inşa edildiği dönemden itibaren kubbe, aldığı tahribatlar dolayısıyla günümüze kadar ulaşamamıştır. Zaman içerisinde yapı Restorasyon geçirmiş ve dikdörtgen kırma çatılı yeni bir kubbe eklenmiştir. Yapının genel malzemesinin taş işçiliği olması ahşap kırma çatılı kubbeyi ön plana çıkarmış ancak kubbe detaylarının göz önünde olması yapı içerisinde bir inşaat havası ve kargaşaya neden olmuştur. Bu durum estetik açıdan olumsuz sonuçlanmıştır. Ayrıca yapı içerisinde, apsis kubbelerinin ve merkez kubbenin farklı olması, iç mekânda bütünlük sağlayamamıştır.

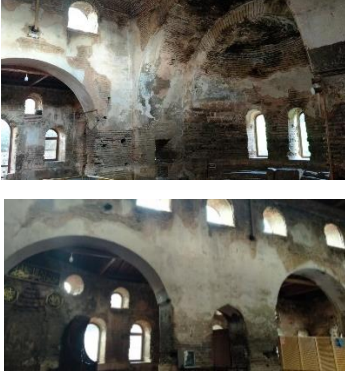
Mevcut yapının geçirdiği doğal afetler sonucunda, sütunlarının yerine payelerin işleve uygun yeniden yapılması, yapının orijinal halinden uzaklaşmasına neden olmuştur. Yapının kemer, tonoz ve payelerinde bulunan ikona ve fresklerin günümüze ulaşamamış olması, onun yerine geçirdiği yangın ve deprem sonrası kalıntılarını barındırması yapı içerisinde bir düzen ve estetik bir görünüm oluşturmamıştır. Yer yer sıva kalıntılarının ve döküntülerin olması yapı dengesini bozmuş, vurgu noktası belirsizleşmiştir.
İÇ MEKÂN

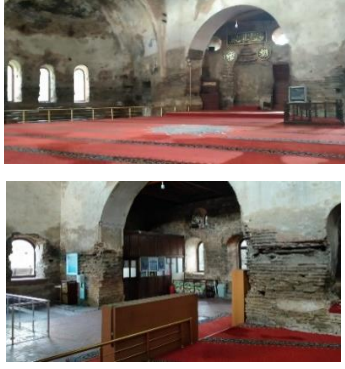
Yapının genel iç mekân estetiğine baktığımızda, tahribatlar sonucunda ortada çok fazla bir düzen, biçim-form uyumu ve bir denge olmadığı görülmektedir. Yapının içerisinde oluşturulan bölümlenmeler yapıyı bölmüş, bütünlük ve düzen algısını ortadan kaldırmıştır. Tahribatlar sonucunda yapı içerisindeki doku birliği bozulmuş bu durum estetik açıdan olumsuz sonuçlanmıştır.

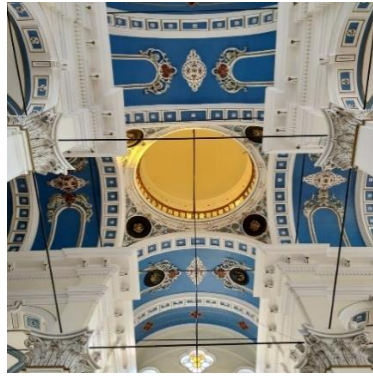
Müslüman Dini İnancında tek kubbe altında toplanmak, birlik ve bütünlük anlamında sembol niteliği taşımaktadır. Kilise yapısının tek kubbeli oluşu, dini yapı dönüşümünde olumlu sonuçlanmış olsa da, yapının Kapalı Yunan Haçı planlı olması, haç kollarının kubbeyi ortalaması, haç kollarının ikonalarla ve sembollerle kaplı olması dolayısıyla ibadet esnasında kullanıcıların bu durumdan olumsuz etkilenebileceği düşüncesi oluşmaktadır
İÇ MEKÂN

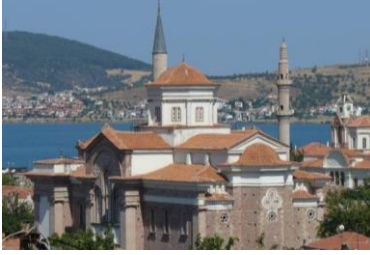
Kilise yapısının çevre yapılara oranla daha yüksek yapıda inşa edilmiş olması, üst örtüden bağımsız olarak yükselen sekiz kasnaklı kubbe ile farklı kotlarda yükseltelen kırma çatılar yapıyı daha gösterişli bir hale getirmiştir. Yapının cephelere uzanan haç kolları, üst örtü ve cephelerde bağlantı oluşturarak yapıya bütünlük kazandırmıştır.
DİŞ CEPHE

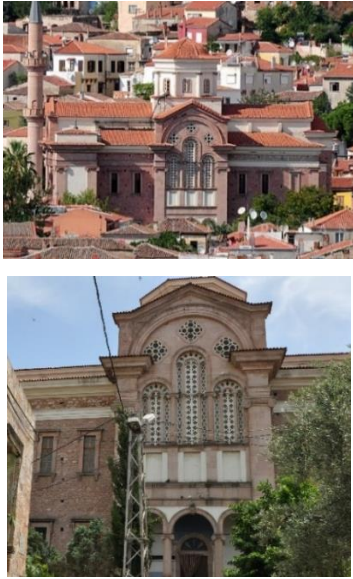
Yapının dış cepheleri, iç mekana oranla sade tutulmuştur. Kuzey ve güney cepheleri birbirine simetrik yapılmış, batı cephesinin galeri kat hizasındaki pencerelerle kuzey ve güney cephedeki pencereler ile simetri yakalanmıştır. Haç kollarının dış cephelerde taşkınlik yapması, cephelerdeki sütunlar ve yuvarlak kemerli üçlü pencerelerle yapının dış cephelerinde hareketlilik sağlanmıştır. Yapının doğu cephesinde galeri kat hizasındaki haç kabartması ile, apsis duvarının dışa taşkınlığı hareketlilik sağlamıştır. Yapının sade ama bir okadar da gösterişli olması, cephelerde simetrisinin yakalanması dış mekân estetik analizinde olumlu sonuçlanmıştır.
