**TARİHİ YAPILARIN
DEPREM GÜVENLİĞİNİN BELİRLENMESİ
VE GEDİK AHMET PAŞA CAMİİ ÖRNEĞİ**

YÜKSEK LİSANS TEZİ

AFYON KOCATEPE ÜNİVERSİTESİ
FEN BİLİMLERİ ENSTİTÜSÜ

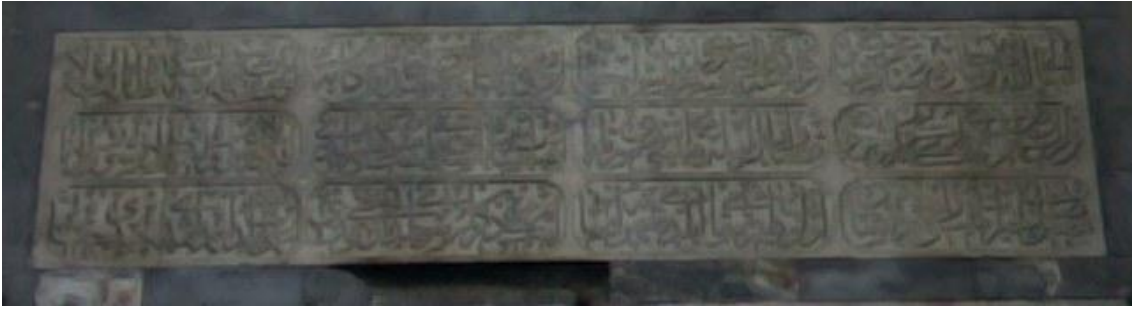
Resim 2.1 Gedik Ahmet Paşa Camii Tamir Kitabesi.

Gedik Ahmet Paşa Camii tamir kitabesine göre, taşıyıcı iki ana kubbede büyük ölçüde hasar oluşmuş ve vakfiyenin yöneticisi Müftüoğlu Ahmet Efendi tarafından 1795 yılında tamirata yapılmıştır. Kurtuluş savaşı döneminde, camii Yunanlı birlikler tarafından işgal edilmiş ve savaş sonuna kadar hapishane olarak kullanılmıştır. Savaş sonrası Ağustos 1922'den 1939'a kadar askeri birliklerimiz tarafından mühimmat deposu olarak kullanılmış ve uzun bir süre tamirat görmemiştir (Resim 2.2). 1939-1946 yılları arasında dönemin Vakıflar Genel Müdürü Fahrettin Kiper camiinin tamiratını gerçekleştirmiştir. On beşinci yüzyılda külliye yapılırken, Afyonkarahisar'ın İhsaniye - Döğer yakınlarındaki Ayazini (Döğer) tufü kullanılmıştır. Fahrettin Kiper zamanında yapılan restorede dış kaplama tamamen sökülerek, Ayazini tufünün özelliklerine yakın malzemeyle Taşçı Kazım Usta tarafından kaplanmıştır. Aynı şekilde kubbelerde bulunan kurşunlar kaldırılmış, eritilerek tekrar levha bloklar haline getirilmiş ve takviyelerle güçlendirilmiştir. Ayrıca bu kısımlar ile minare altın yıldızlar ile süslenmiştir. İç mahalde kalem işi örnekler yeniden orijinale yakın olacak şekilde işlenmiş, iç sıvalarda oluşan deprem derzleri kapatılmıştır. Aydınlatma bölümlerinde ise alçılar kaldırılmış ve beton olarak yapılandırılmıştır. Zemin yüzeyinde de içeride ahşap,

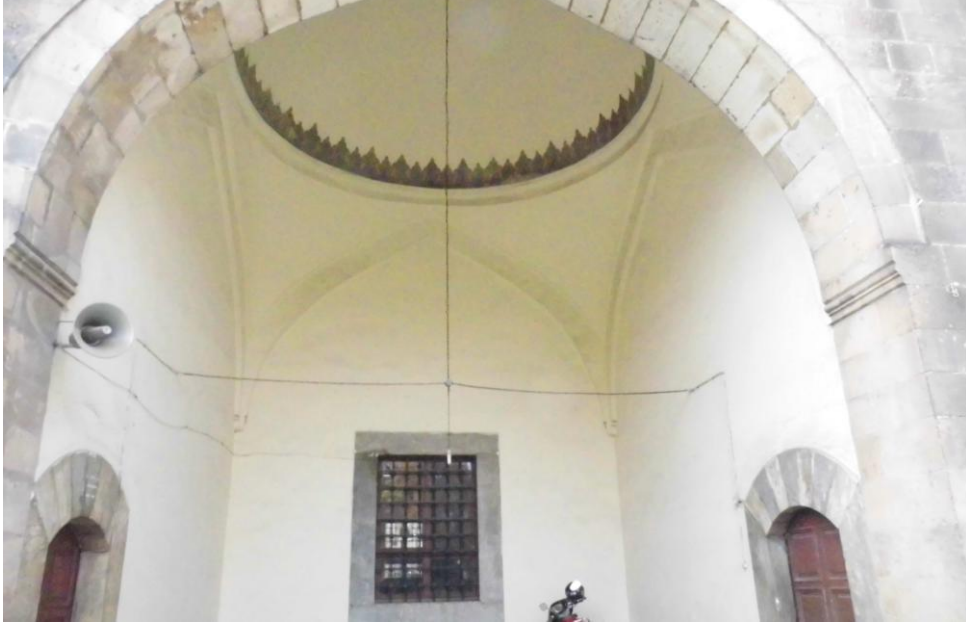
Resim 2.10 Gedik Ahmet Paşa Camii Doğu ve Batı Cephelerde Kubbelerin Oturduğu Pandatif Kemerler.

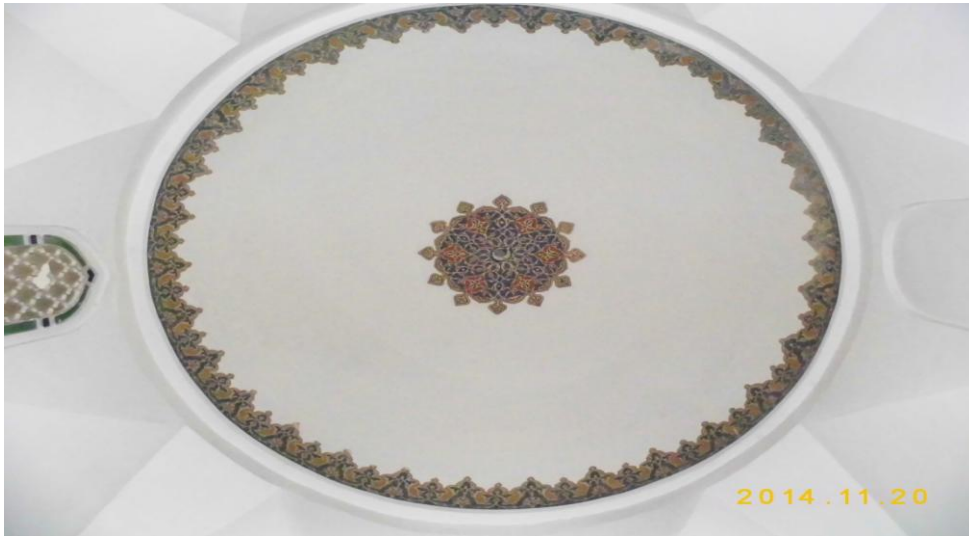
Mekânlar arası geçmeler ise, Türk üçgenleri ile sağlanmıştır (Resim 2.11). Aynı yerde mermerden yapılmış ocak, çatı kısmına doğru altıgen prizmal form yapıda piramidal külahlı bacalar mevcuttur. Dikdörtgen ve lokmalı bronz şebekeli yapıda mermerden pencereler açılarak odalarda aydınlatma sağlanmıştır.

Resim 2.11 Gedik Ahmet Paşa Camii Doğu ve Batı Cephelerdeki Odalarda Bulunan Türk Üçgenleri.

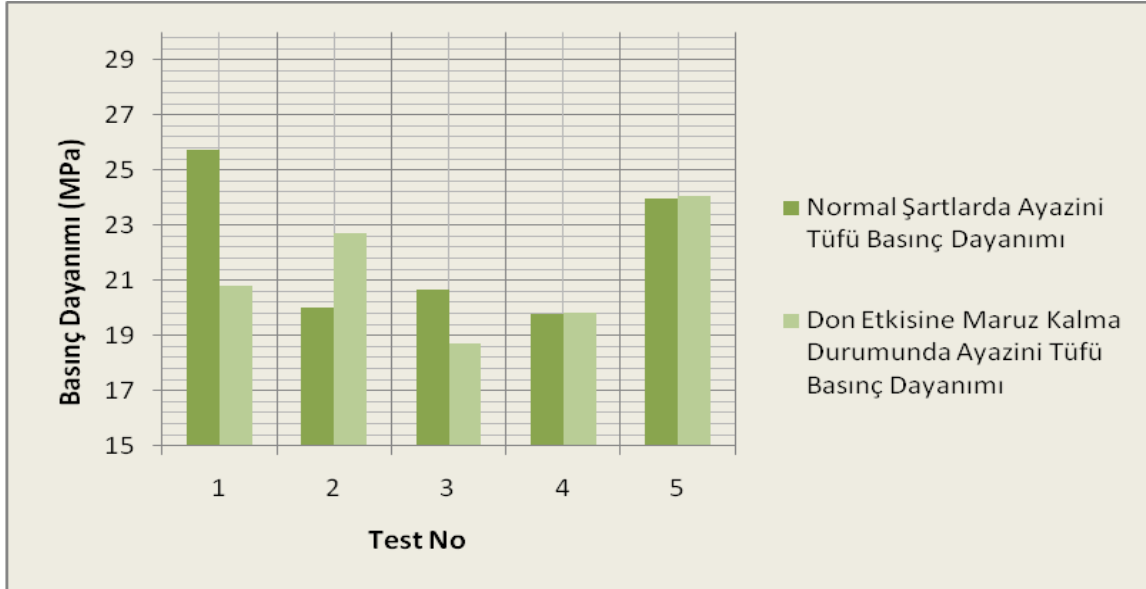
Şekil 3.2 Normal Şartlar Altında ve Don Etkisine Maruz Durumdaki Ayazini Tüfü Basınç Dayanımı Karşılaştırılması (Anonim (e) 2012).

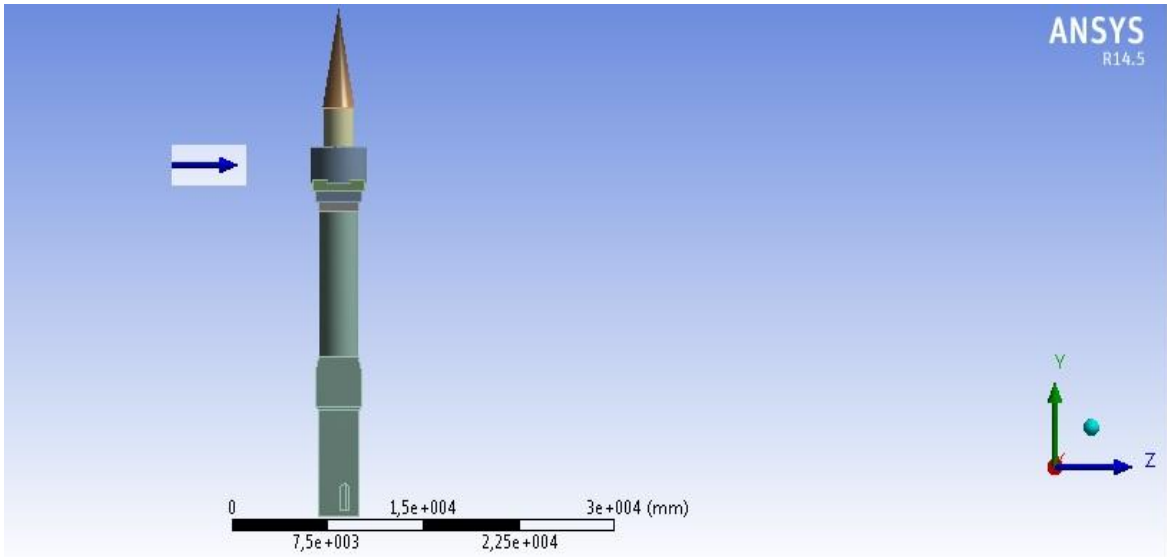
Şekil 4.27 Gedik Ahmet Paşa Cami Minare Bölümünün Z Yönlü Deprem Yüklemesi.
