**ÖRNEK BİR TRAVERTEN İŞLETMESİNDE  
İŞ SAĞLIĞI VE GÜVENLİĞİ AÇISINDAN  
ERGONOMİK ŞARTLARIN İNCELENMESİ**

YÜKSEK LİSANS TEZİ

MADEN MÜHENDİSLİĞİ ANABİLİM DALI

Kasım 2018

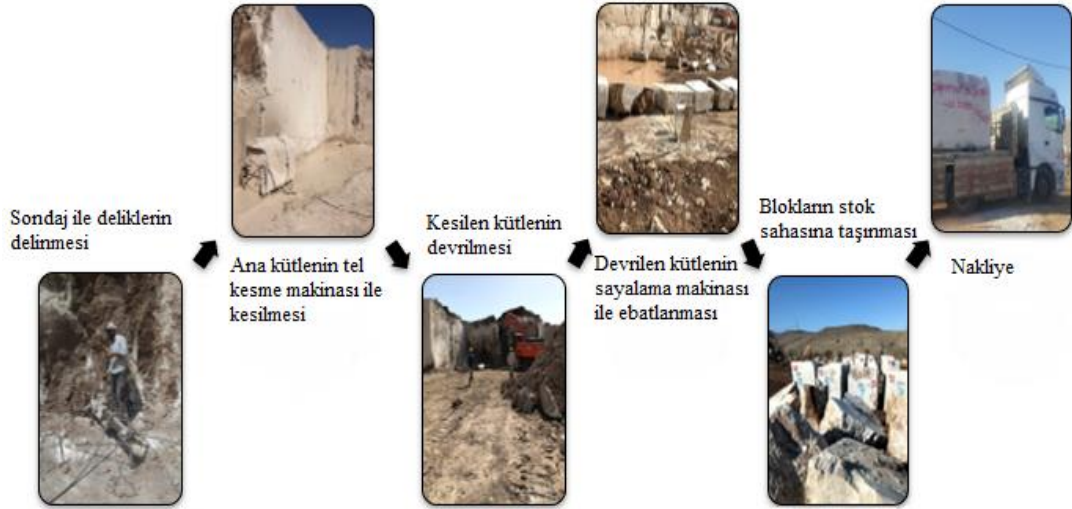
**Resim 3.3** Traverten ocağı üretim şeması.

Üretimi yapılacak olan cevher tabakasının üstünde bulunan bozuk kısım makine yardımıyla kaldırılmaktadır. Üzeri açılan tabakalar da, sondaj makinesi ile yatay ve dikey delikler delinmektedir. Delik delme işlemi tamamlandıktan sonra, deliklerden elmaslı tel geçirilerek, elmaslı tel, tel makinası (dağ kesme) ile döndürülmektedir ve bu işlem gerçekleştirilirken telin fazla ısınmasına, ortamda oluşacak toz sorununa engel olmak için tel su ile beslenerek kesim işlemi gerçekleştirilmektedir. Kesim işleminden sonra, traverten blokları ekskavatör yardımıyla devrilmekte ve daha sonra sayalama işlemi yapmak için tezgâhlar yapılmaktadır. Sayalama makinasında istenilen ebatlarda bloklar kesilerek stok sahasına taşınmaktadır. Üretim aşamasında ortaya çıkan pasa, pasa döküm sahasına dökülmekte ve çıkan traverten molozları da stok sahasında istiflenerek satışa sunulmaktadır (Resim 3.3).

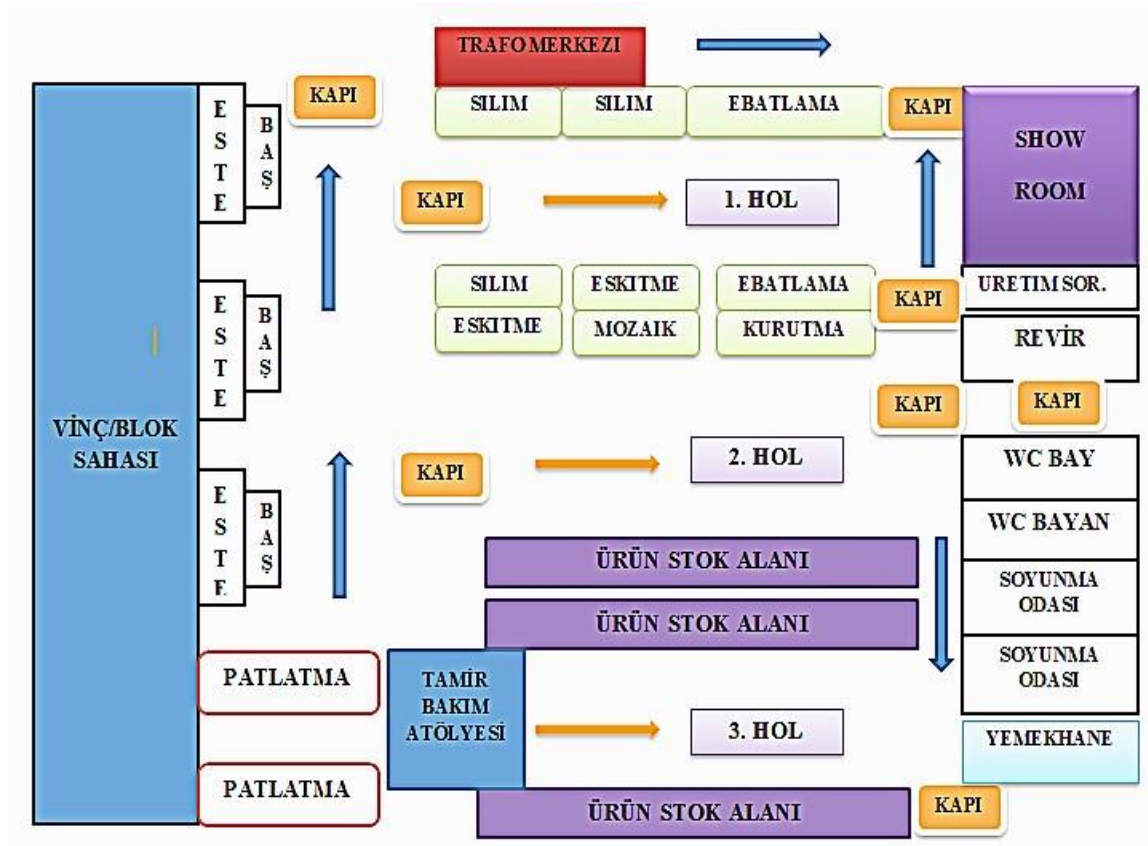
Şekil 3.1 Traverten fabrikası yerleşim planı.

Ortam ölçümleri alınan traverten fabrikası, Emirdağ/Afyonkarahisar il sınırları içerisinde faaliyet göstermektedir. İşletme 36 000 m<sup>2</sup>'lik açık alan üzerine 6 000 m<sup>2</sup>'lik kapalı alan olarak 2014 yılında inşa edilmiştir. Fabrika eskitme hattı, mozaik hattı ve ST hattı olmak üzere üç bölümden oluşmaktadır. İşletmede 45-50 kişi çalışmaktadır ve ortalama 300000-400000m<sup>2</sup> üretim yapılmaktadır (Şekil 3.1).

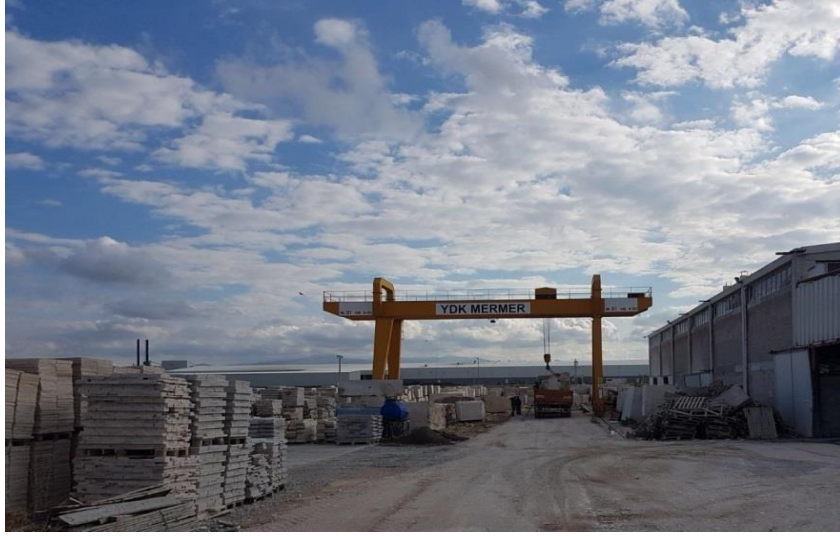
**Resim 3.4** Vinç sahası.

Ocaklardan gelen bloklar fabrika blok sahasına girişi yapıldıktan sonra aynı cinsteki bloklar vinç yardımıyla indirilerek ayrı ayrı istiflenmektedir. Fabrika vinç ve blok sahası Resim 3.4'de gösterildiği gibidir.

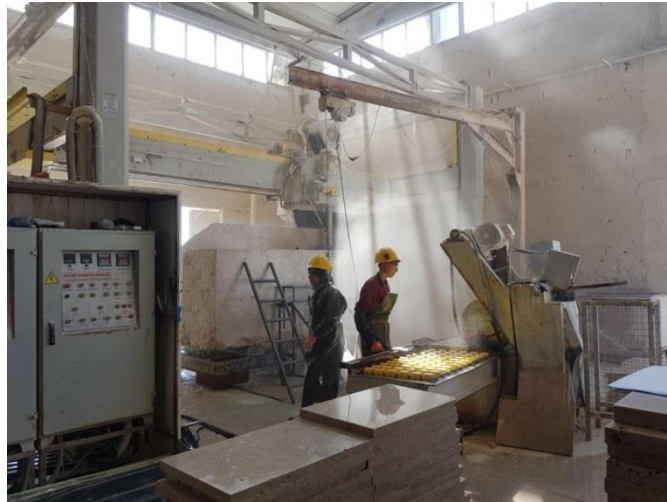
**Resim 3.5** ST makinası.

ST makinaları katarak makinaları için uygun olmayacak kadar küçük boyuttaki ve katarak makinasına konulduğunda bloğun zarar görmesine (parçalanma, kırılma vb.) riskleri taşıyan bloklar için kullanılmaktadır. Traverten fabrikasında katarak makinası bulunmadığından ST makinası ile blok kesme işlemi yapılmaktadır. Kesim işlemi testere gövdesinde bulunan elmas soketler yardımıyla yapılmaktadır. Testere gövdeleri istenilen boyutun enine göre değiştirilmektedir. 30 cm'lik strip (şerit) malzeme için 1200 mm'lik testere, 40 cm'lik stripler için 1400 mm'lik testere ve 60 cm'lik stripler için ise 1700 mm'lik testere kullanılmaktadır (Resim 3.5).

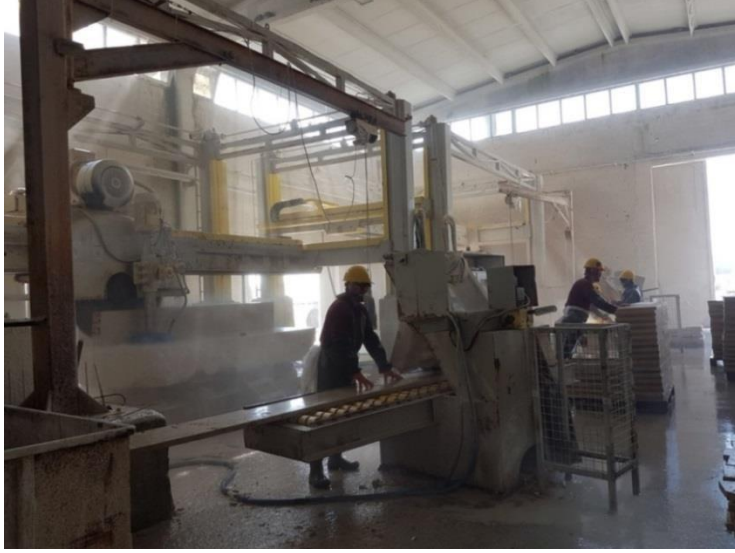
**Resim 3.6** Baş kesme makinası.

ST makinasından çıkan malzeme ebatlanması ve hat sonlarında oluşan ebat sonu malzemelerin kafalarının düzeltilerek istenilen ölçüde kesilmesi için baş kesme makinaları kullanılmaktadır (Resim 3.6). 35 cm'lik dikey testereler, hidrolik piston yardımıyla yatay düzlemde hareket ederek kesim yapmaktadır.

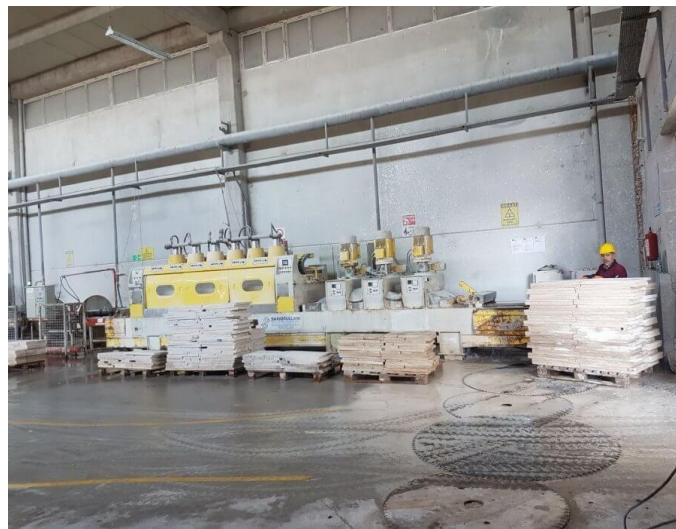
**Resim 3.7** Silim makinası.

Silim makinasına aktarılan traverten, çeşitli ölçülerdedir ve ürünlerin köşe paylarının pah alma işlemi gerçekleştirilmektedir. Pah makineleri traverteni milimetrik oranda silim yaparak travertenin kenar yüzeylerinin pahlarını kırmış olmaktadır (Resim 3.7).

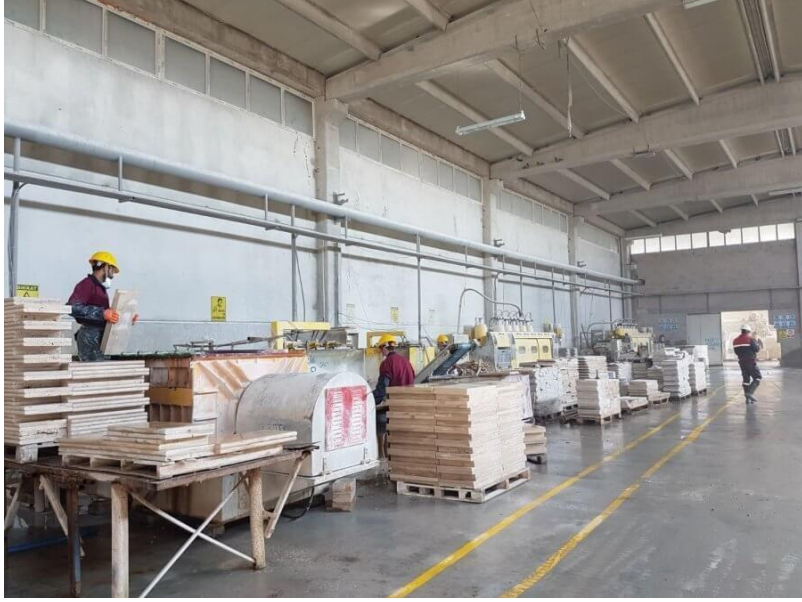
**Resim 3.8** Eskitme makinası.

Eskitme kazanlarına atılan malzeme, eskitilmiş rüstik bir görünüm kazandırmaktadır. Eskitilmiş traverten genellikle kayma mukavemeti özelliği diğer işlemlere göre daha yüksek olduğundan zemin ve duvarlarda kullanılmaktadır (Resim 3.8).

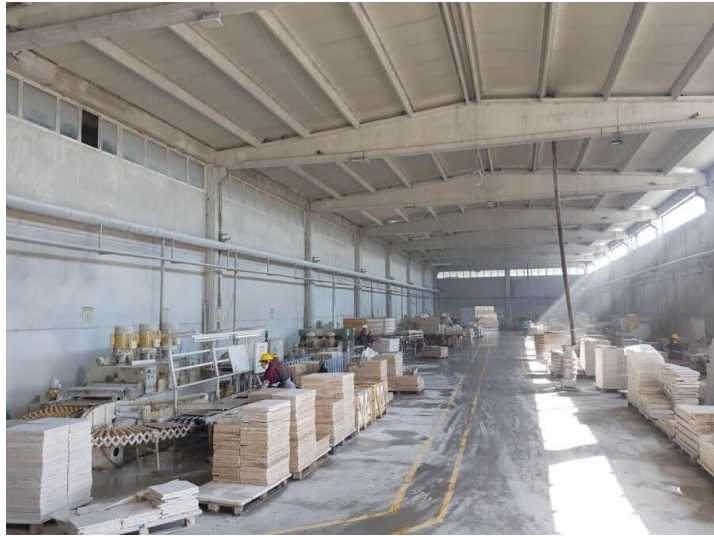
**Resim 3.9** Seleksiyon bandı.

Yüzey işlemleri tamamlanan travertenler renk, doku, kalite, boyut vb. işlemler için seleksiyon bandında ayrılmaktadır (Resim 3.9) .

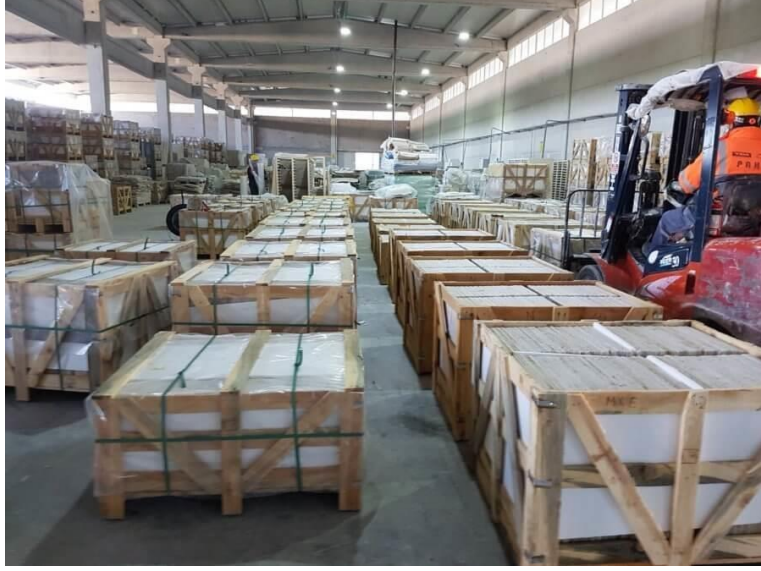
Son olarak ebatlanan malzemeler, nihai ürüne göre ve müşteri isteğine göre ambalajlanarak stok alanına taşınmakta ve oradan nakliyesi gerçekleştirilmektedir. Ambalajlanmış ürünlerin stok alanı Resim 3.10 ve 11’de verildiği gibidir.

**Resim 3.10** Fabrika içi stok alanı.

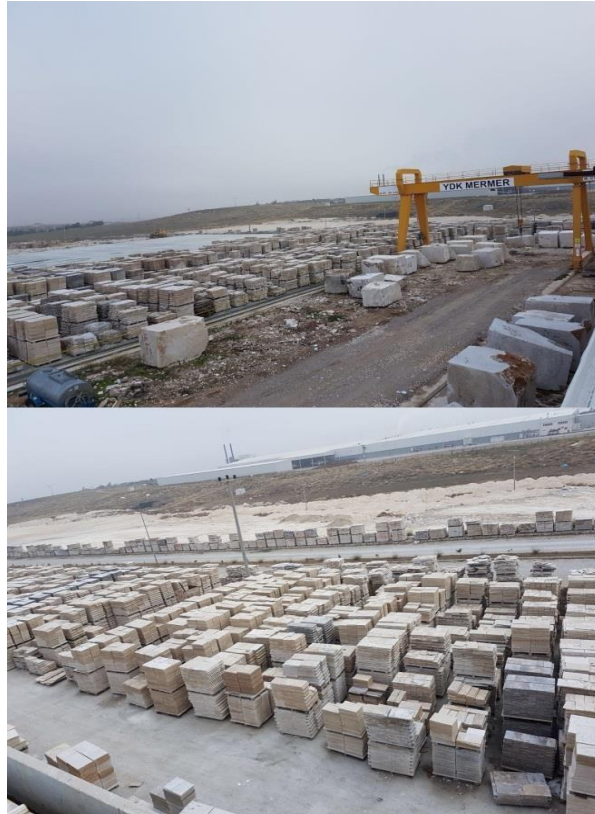
**Resim 3.11** Dış saha stok alanı.

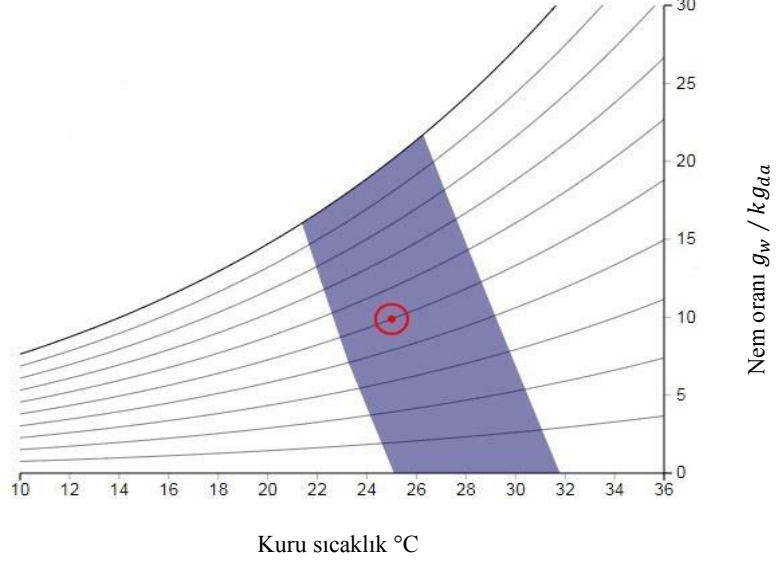
Şekil 3.2 Termal konforlu ortam grafiği (İnt. Kyn. 2).

Traverten ocağında ve fabrikasında alınan ölçümler, TS EN ISO 7730 standardı ve ASSHRAE 55'den almış olduğumuz verilerle, Fanger modeline göre değerlendirme

yapılmıştır. Bu model kararlı enerji dalgasını göz önüne alır ve vücut içindeki sıcaklık gradyantını ihmal eder. Şekil 3.2’de konforlu ortam grafiği verilmiştir.

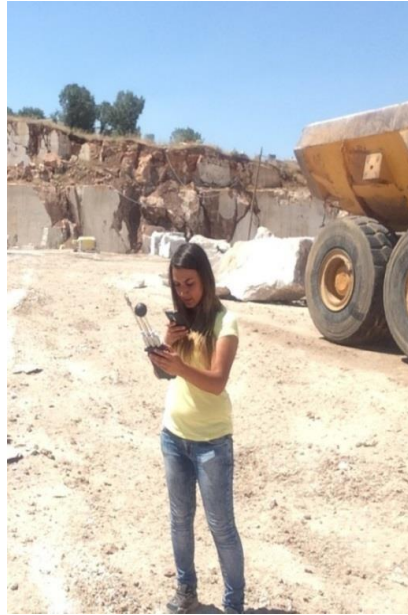
Termal konfor ölçüm cihazıyla gerçekleştirilen ortam ölçümlerinden traverten ocağında alınan ölçümlerden örnek olarak Resim 3.13’de verilmiştir.

Resim 3.13 DELTA OHM-HD 32.3 traverten ocağı termal konfor ölçümü.

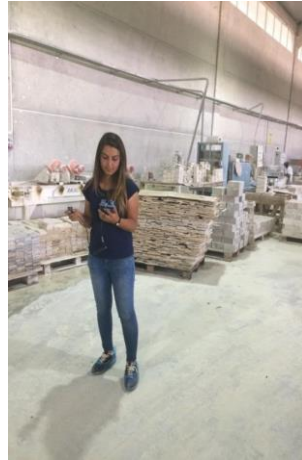
**Resim 3.14** DELTA HD 2102.2 traverten fabrikası aydınlatma ölçümü.

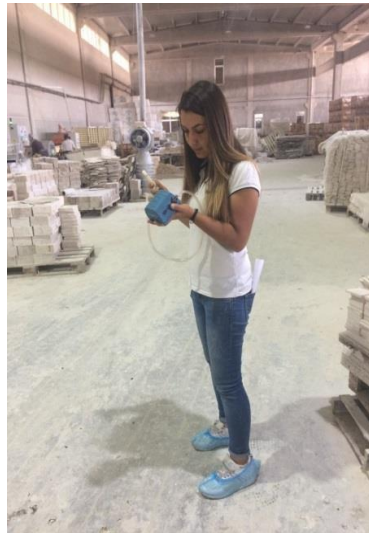
**Resim 3.16** TSI AM510 traverten fabrikası toz ölçümü.

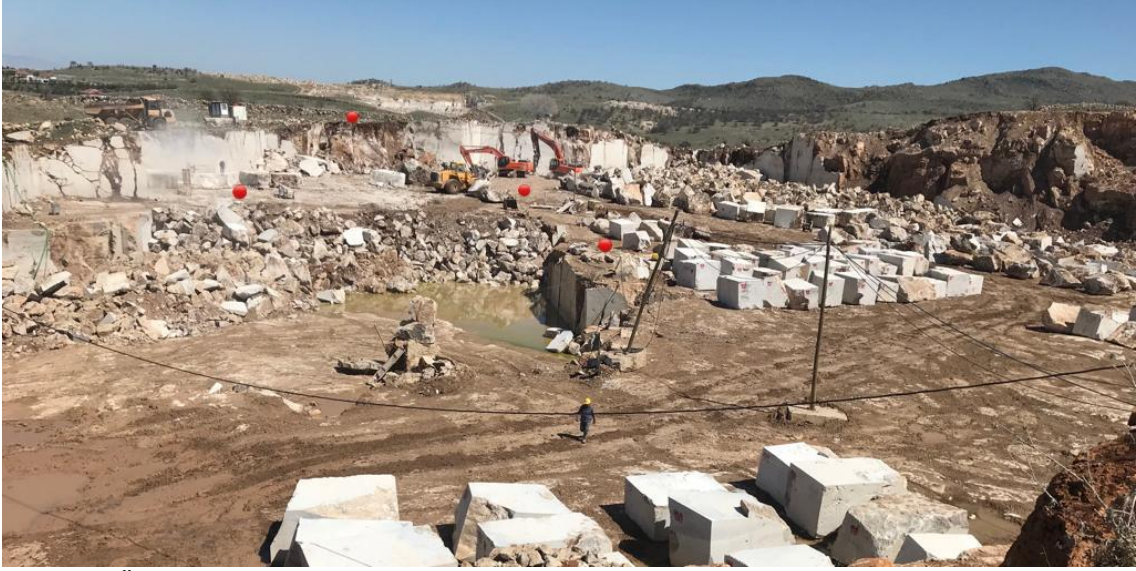
Şekil 4.1 Ölçüm noktaları.

Traverten açık ocak işletmesinde ortam ölçümleri almadan önce ölçüm öncesi, tespitler yapılmış, ölçüm alınacak noktalar, çalışanların, çalışma esnasındaki buldukları konuma göre belirlenmiş ve çalışma makinaları dışında alınan ölçüm yerleri kırmızı noktalarla belirtilmiştir (Şekil 4.1). Ocağın mevcut olduğu konumun iklim şartları göz önünde bulundurulmuştur.

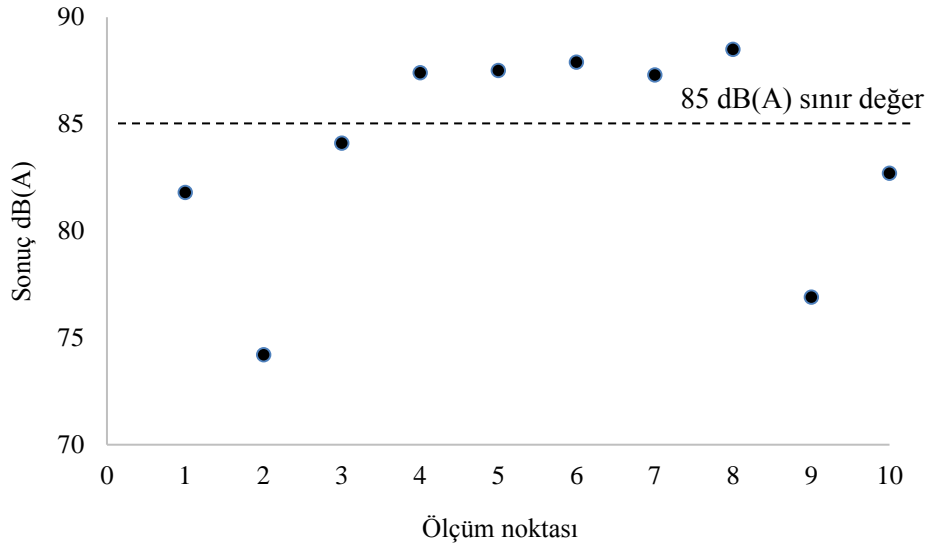
**Şekil 4.4** Traverten ocağı gürültü ölçüm grafiği.

Çizelge 4.1 ve Şekil 4.4 incelendiğinde ekskavatör, martopikör ve ocak sahasının belirlenen üç noktasında 25. metre yaklaşma mesafesinde alınan ölçümlerin çalışanın sağlığına olumsuz etkisi olan 85 dB(A) sınır değerini aştığı görülmüştür.

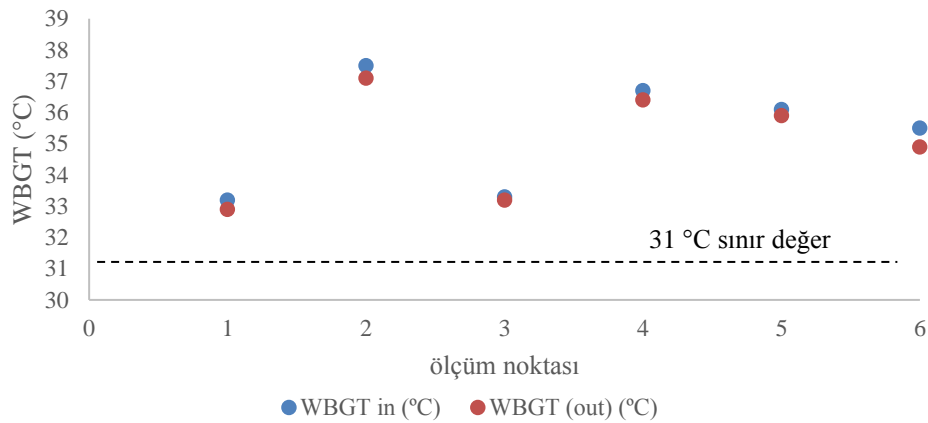
**Şekil 4.6** Traverten ocağı WBGT ölçüm grafiği.

Yaz mevsiminde alınan WBGT ölçümler sonucunda ocak sahası içerisinde çalışan işçilerin fazla sıcaklığa maruz kaldıkları tespit edilmiştir. WBGT ölçümü için ulusal sınır değerimiz bulunmadığı için NIOSH (Ulusal İş Sağlığı ve Güvenliği Enstitüsü) sınır değeri kullanılmış ve belirtilen 31 °C sınır değerinin aşıldığı gözlemlenmiştir (Şekil 4.6). Bu durum çalışanlar açısından rahatsızlık oluşturmaktadır. Çalışanların fazla ısıya maruz kalmaları verimli çalışmalarına engel olmaktadır. Bu durum zamanla mesleki hastalıklara yol açabilmektedir.

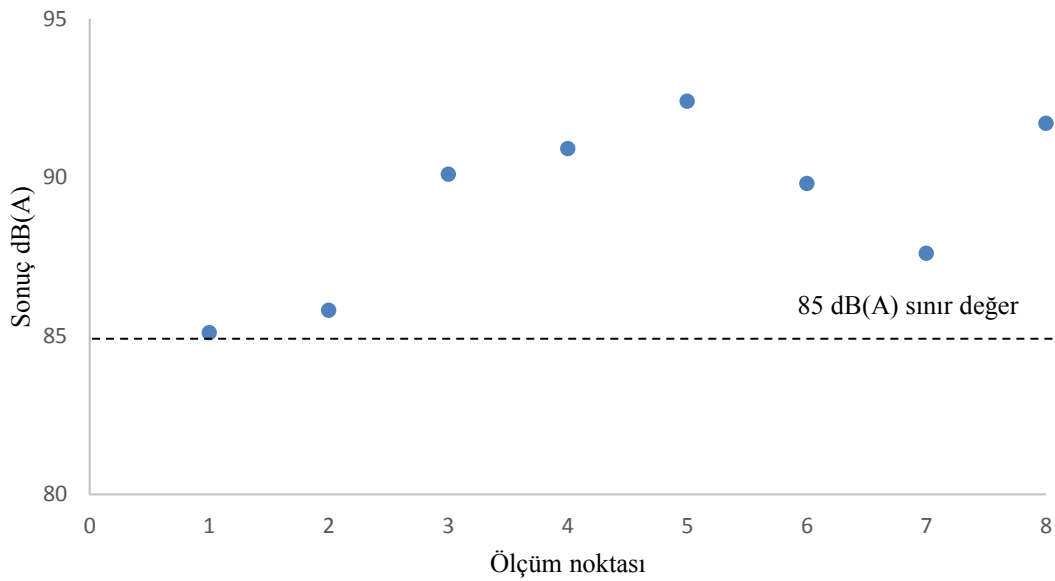
**Şekil 4.10** Traverten fabrikası gürültü ölçüm grafiği.

Ölçüm sonuçları incelendiğinde ise belirtilen sınır değer (85dB(A)) aşıldığı gözlemlenmiştir (Şekil 4.10).

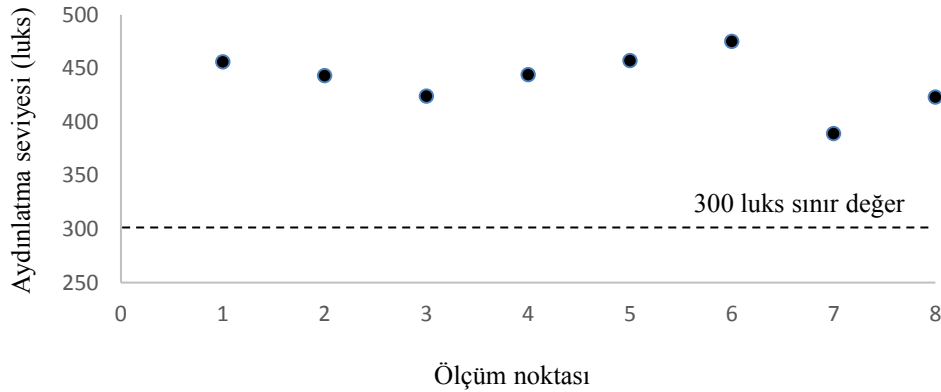
**Şekil 4.12** Traverten fabrikası aydınlatma ölçüm grafiği.

Ölçüm No	Ölçüm Noktası	Armatür (Lamba) Türü	Ölçüm Sonucu (Lux)	Sınır Değer (Lux)
1	Ebatlama	L	456	300
2	Slim Hattı	L	443	300
3	Este 1	L	424	300
4	Este 2	L	444	300
5	Este 3	L	457	300
6	Vinç Holü	P	475	300
7	Bakımhane	L	389	300
8	Yemekhane	L	423	300
