**UYDU GÖRÜNTÜLERİ İLE KIYI ÇİZGİSİ DEĞİŞİMİ VE  
RİSK ANALİZİ: KONYAALTI ÖRNEĞİ  
YÜKSEK LİSANS TEZİ**

HARİTA MÜHENDİSLİĞİ ANABİLİM DALI

Mayıs 2017

Bu tez çalışmasında, farklı tarihlere ait uydu görüntülerinden tez konusu sahada yer alan kıyı çizgisindeki değişimin belirlenmesi amaçlanmıştır. 1975 yılından 2016 yılına kadar 41 yıllık kıyı değişimi izlenmiş ve erozyonun sebepleri belirlenerek risk analizi yapılmıştır. Yapılan risk analizinin sonuçları ayrıntılı olarak değerlendirilmiştir.

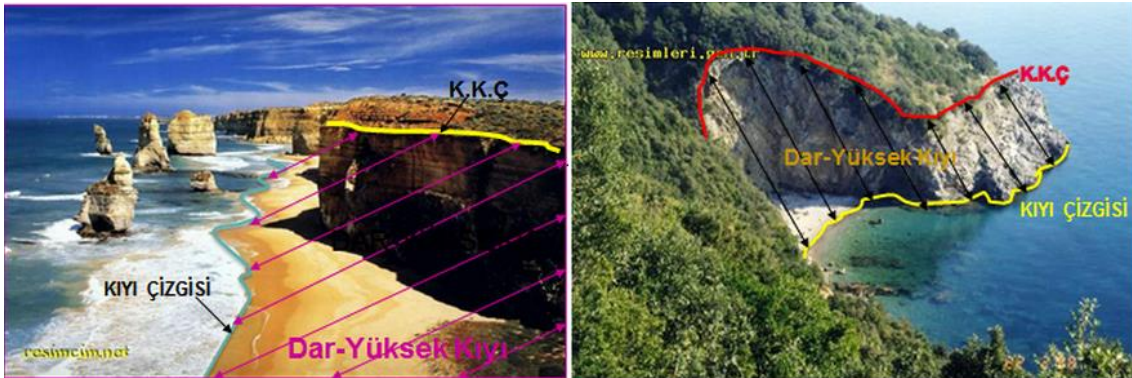
Dar-Yüksek Kıyılar; plaj ya da abrazyon platform bulunmayan ya da çok dar olan şev veya falezle biten kıyılardır.

Şekil 2.1 Dar-Yüksek Kıyılar (İnt. Kyn. 1).

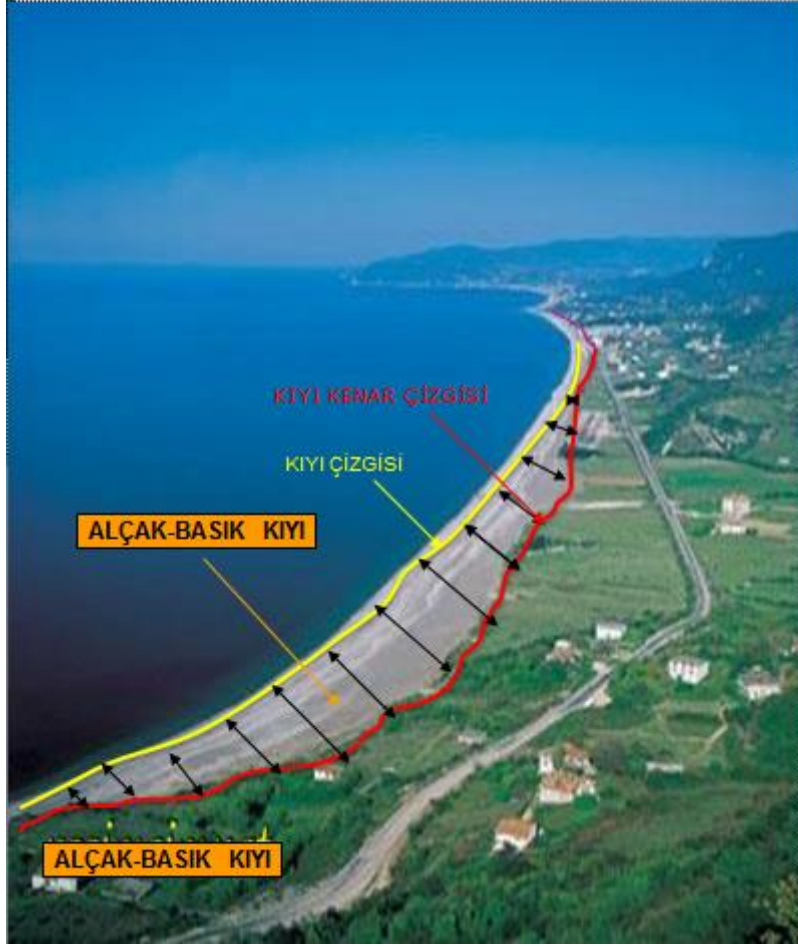
Alçak-Basık Kıyılar; kıyı çizgisinden itibaren kıyının etkisi ile meydana gelen plaj, hareketli ve sabit kumulları da kapsayan, kıyı kordonu lagün gölü, lagün alanları, sazlık, bataklık ile kumluk, çakıllık, taşlık ve kayalık alanları bulunduran kıyı alanlarıdır.

Şekil 2.2 Alçak-Basık Kıyılar (İnt. Kyn. 1).

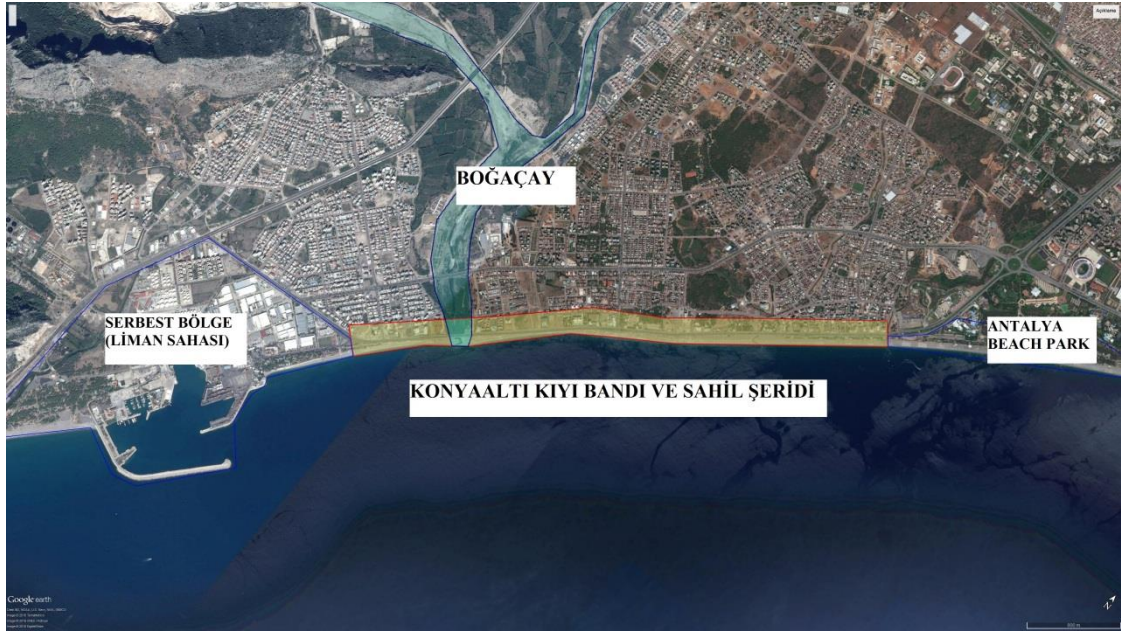
**Şekil 3.1** Proje sınırlarını gösterir kroki.

Tez konusu alanın, batısında Antalya Serbest Bölge(liman sahası), doğusunda Antalya Beach Park alanı bulunmakta olup proje sahasında Boğaçay akarsuyu bulunmaktadır. Tez konusu sahanın koordinatları aşağıda belirtilmiştir.

Kuzey Batı:

Y: 287520 m., X: 4080668 m.

Kuzey Doğu:

Y: 291160 m., X: 4083585 m.

Güney Doğu:

Y: 291295 m., X: 4083411 m.

Güney Batı:

Y: 287716 m., X: 4080492 m.

Koordinat Parametreleri:

Projeksiyon: U.T.M.

Datum: WGS84

D.O.M.: 33

Dilim no:6

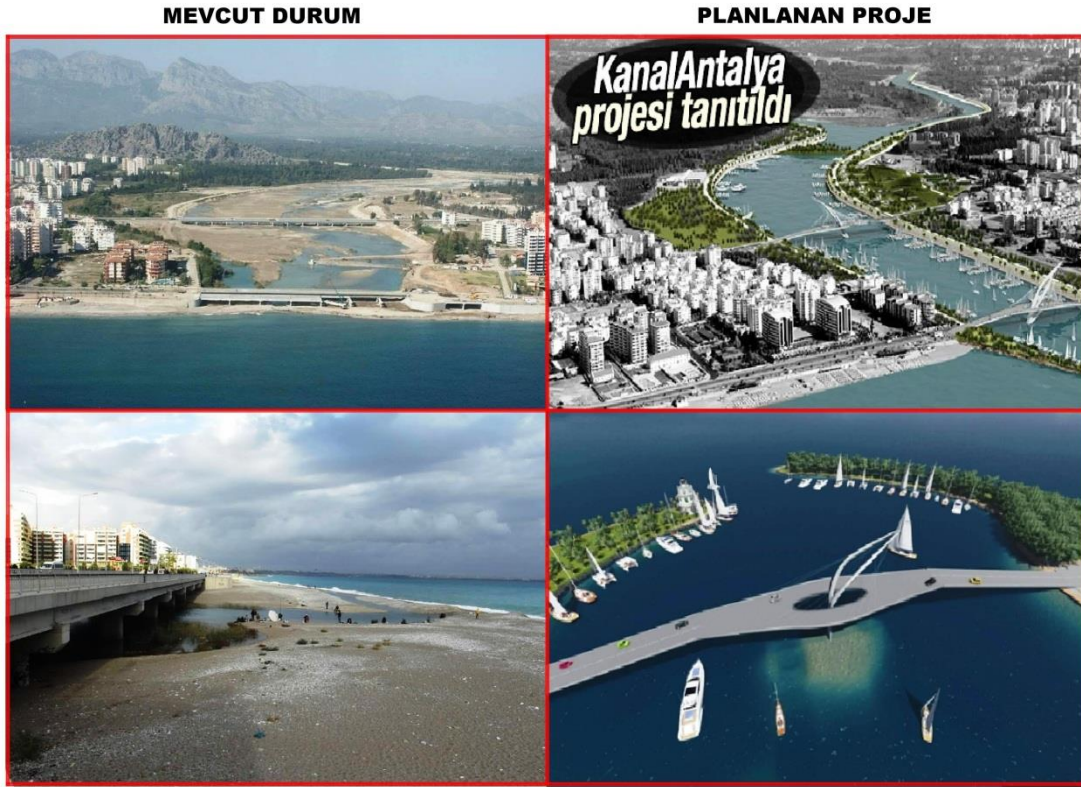
Şekil 3.4 Boğaçay proje alanı.

Tez konusu saha da akdenize dökülen tek akarsu, Boğaçayıdır. Söz konusu akarsuyun Söz konusu akarsuyun bulunduğu alanda Antalya Büyükşehir Belediyesi'nin 5 yıllık programına aldığı önemli projeleri bulunmaktadır.

Bölgenin ilk çağlardan günümüze değişen sürecinde, Konyaaltı sahilinde yer alan Boğaçayın bulunduğu alanda son buzul çağı ile beraber deniz seviyesinin artması ile akarsuların taşıdığı malzemeler günümüzde serbest bölgenin(liman) bulunduğu alana kadar artarak kuzeyinde yer alan körfez parçasını lagüne dönüştürmüştür. Şuanda Sarısu deresinin bulunduğu alan ise lagünün çıkış ağzı olduğu düşünülmektedir (Dipova 2016).

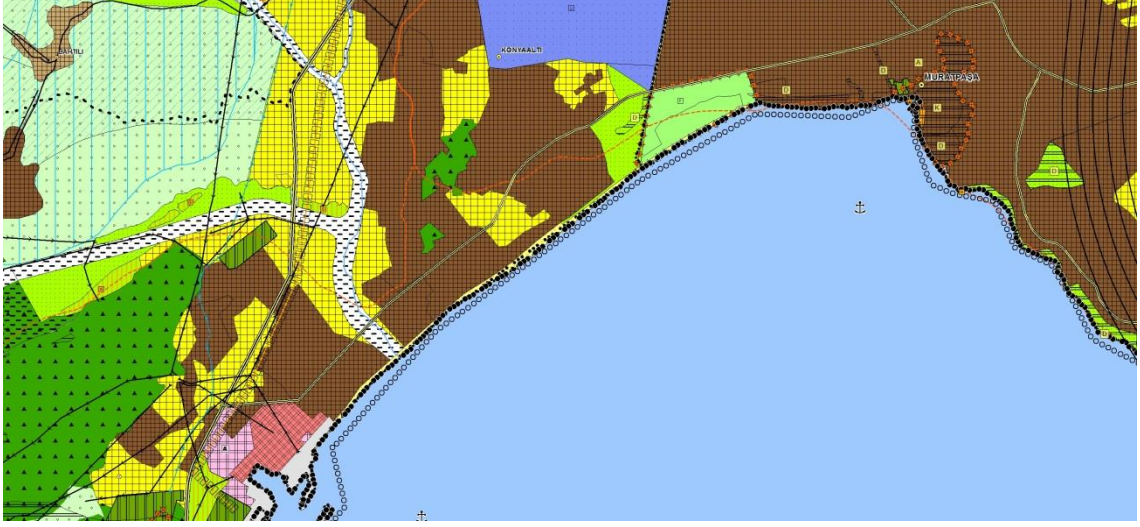
Şekil 3.7 Antalya-Burdur-Isparta 1/100.000 Ölçekli Ç.D.P.

Antalya İlini de kapsayan, “Antalya-Burdur-Isparta” planlama alanı 1/100.000 ölçekli Çevre Düzeni Planı, 644 sayılı Çevre ve Şehircilik Bakanlığı’nın görevleri hakkında kanun hükmünde kararnamenin 7. Maddesi uyarınca 27.08.2015 tarihinde Bakanlık Makamınca onaylanarak yürürlüğe girmiştir.

Planda doğrudan kıyı alanlarını ve gelişimini hedef alan özel tanımlamalar bulunmamaktadır. Diğer bir deyişle kıyı alanları ile ilgili olarak planın genel hedeflerinden farklı bir strateji yer almamaktadır. Kıyı yapılarına planda yer verilmediği gibi herhangi bir hüküm de getirilmemiştir. Plan hükümlerinde sulak alanların, flora ve fauna bakımından zengin alanların, göllerin ve ekolojik açıdan önem taşıyan alanların doğal karakterinin korunmasına yer verilmiştir. Diğer yandan plan hükümlerinde kıyı kenar çizgisi tespiti yapılamamış alanlarda, tespitlerin ilgili kanun ve yönetmelikler uyarınca Valilik tarafından belirlenecek program dahilinde en kısa sürede gerçekleştirilmesi ibaresi bulunmaktadır (Konuk 2015). Şekil 3.7’ de Antalya-Burdur-Isparta Planlama Bölgesi 1/100.000 ölçekli Çevre Düzeni Planı gösterilmektedir.

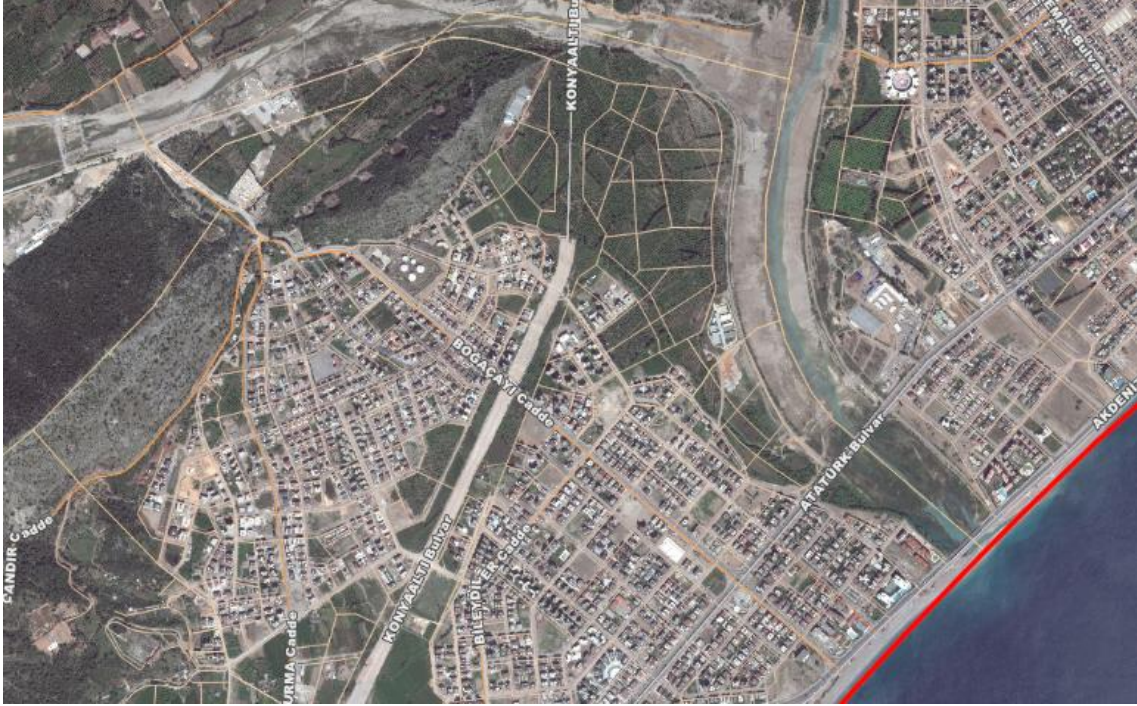
**Şekil 3.9** Parselasyon planının uydu görüntüsü üzerinde gösterimi.

Yürürlükteki imar planlarına göre Boğaçay ovasının güney kısmını da içine alan yaklaşık 15 km<sup>2</sup>.’ lik imarlı alanın bazı bölgelerinde yüksek katlı yapılaşmalara izin verildiği ve kaya üzerine oturan mahallelerinde en fazla 4 katlı yapılara izin verildiği görülmüştür. Bölgenin orta kesimindeki yapı hasarları; imar planları hazırlanırken, bu planlara esas jeolojik etüt raporlarının yeterince dikkatli hazırlanmadığının veya dikkate alınmadığının göstergesidir.

Boğaçay yatağının genişliği 260 m. olarak belirlenmiştir. Bu durum Boğaçay Ovası'ndaki konut alanları için sel durumunda taşkın riskinin bulunmakta olduğunu göstermektedir. İmar planı hazırlanmadan önce bu konuların değerlendirilmiş olması, çay yatağının geniş tutulması ve Boğaçay kıyısındaki bölgelerde yoğun yapılaşmaya izin verilmemiş olması gerekirdi (Dipova 2010).

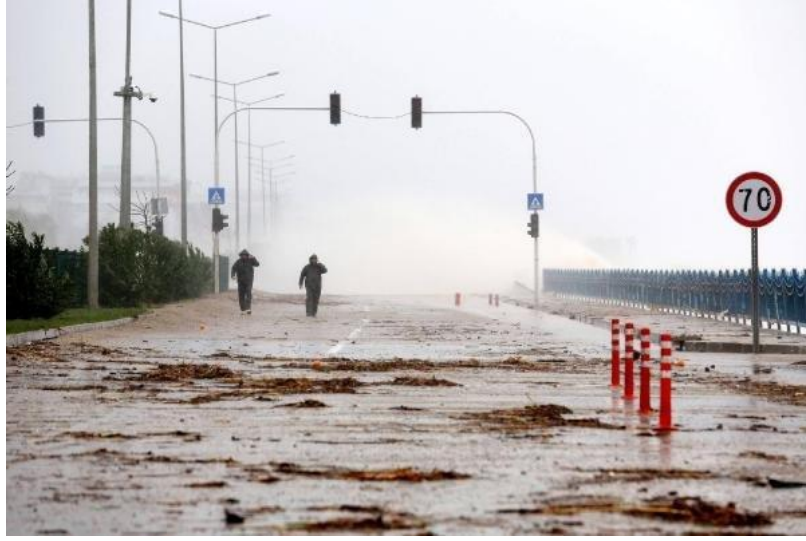
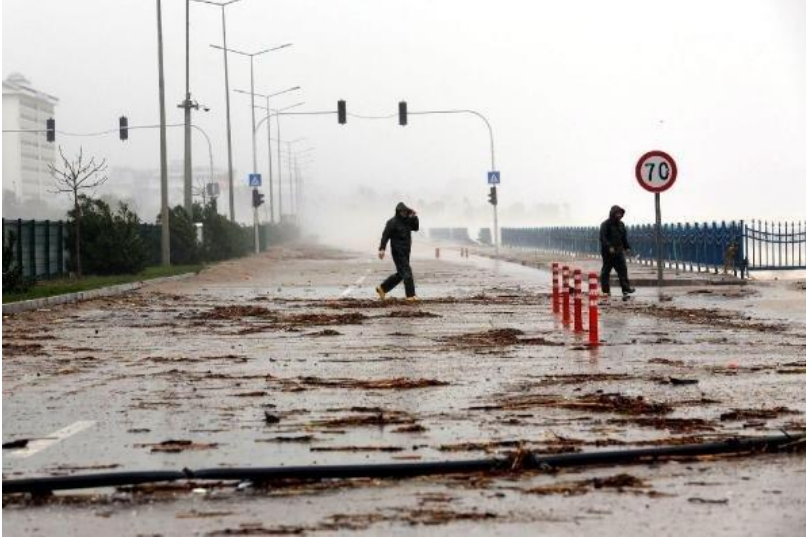
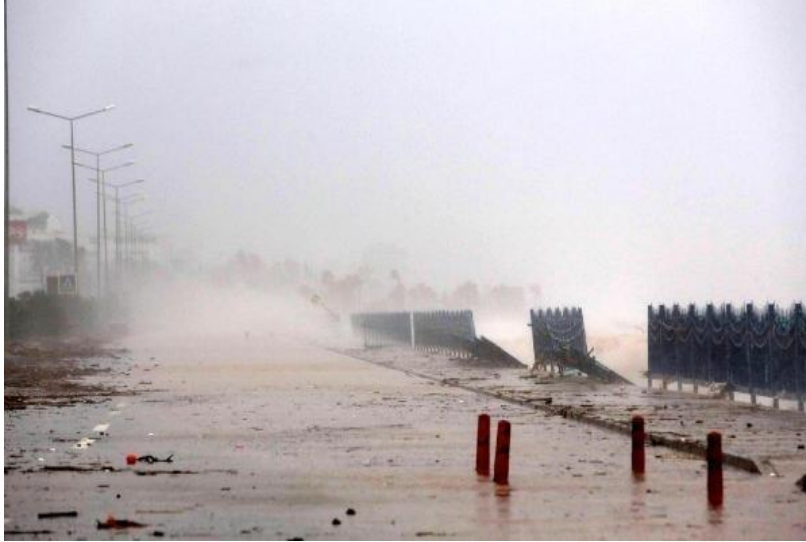
Konyaaltı sahil yolunun olası kıyı erozyonlarına karşı olumlu bir etkisi olsa da şiddetli fırtınanın olduğu dönemlerde yolun kullanılamayacak duruma geldiği, kumsal malzemesinin yola taşıdığı ve sahil yolundaki korkulukların zarar gördüğü gözlenmektedir.

**Resim 3.5** Şiddetli Fırtına ve Dalga Sonucu Konyaaltı Sahil Yolunun Durumu (İnt. Kyn. 8).

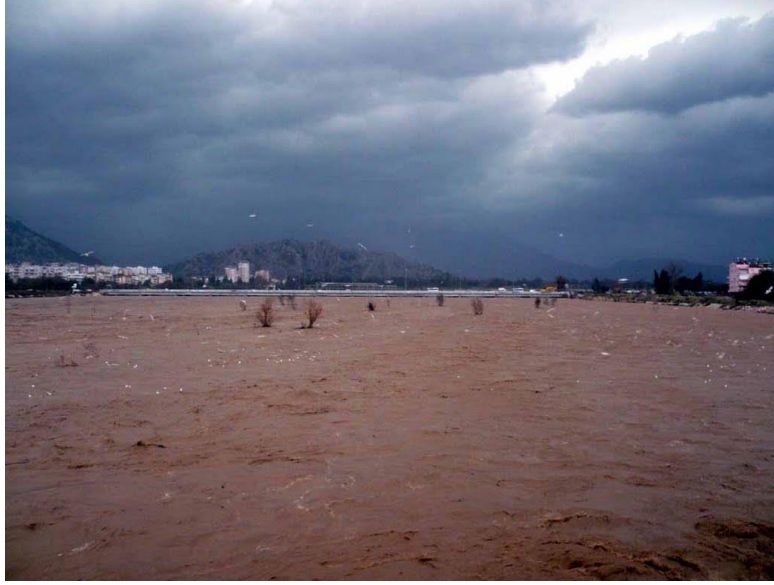
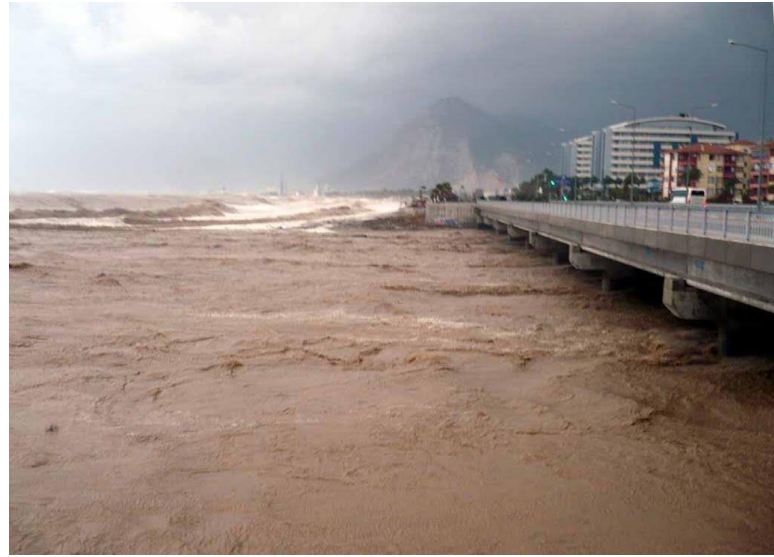
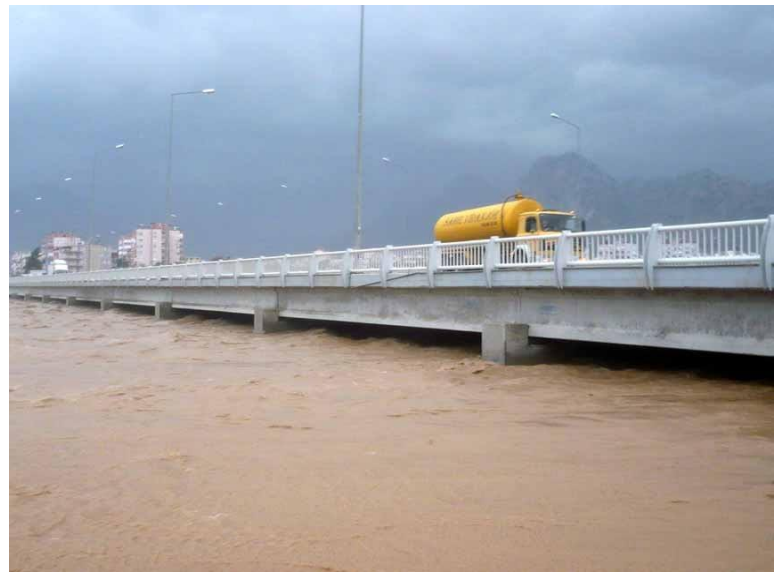
2003 yılının son döneminde yaşanan şiddetli fırtına ve Boğaçayının taşması sonrasında; Boğaçay üzerinde bulunan karayolu köprüsünde ve sahil yolunun deniz tarafında bulunan kıyı duvarları ile anroşmanda yer yer hasarlar oluşmuştur.

**Resim 3.6** Boğaçay taşkın durumu (İnt. Kyn. 9).

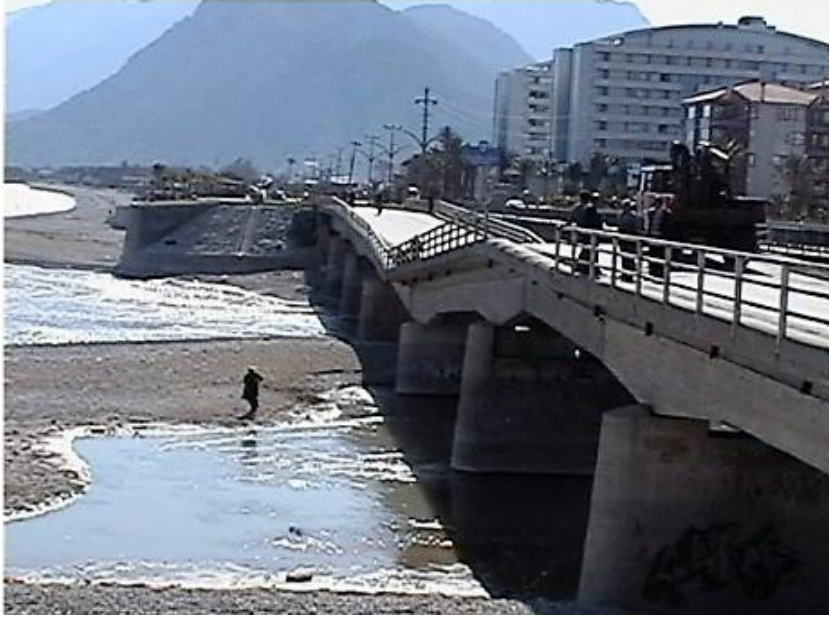
**Resim 3.7** Taşkın sonrası boğaçay köprüsünün durumu (Çevik vd. 2005).

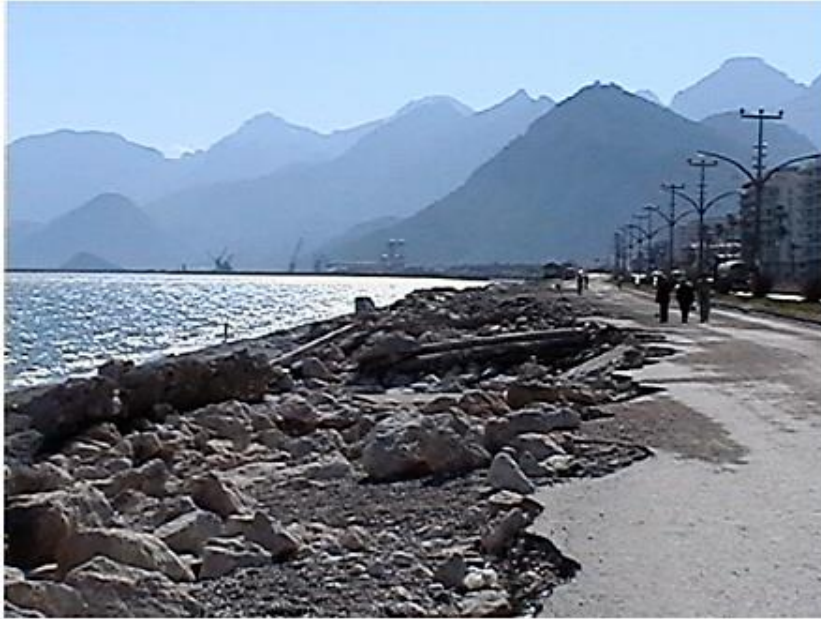
**Resim 3.8** Taşkın sonrası sahil yolunun durumu (Çevik vd. 2005).

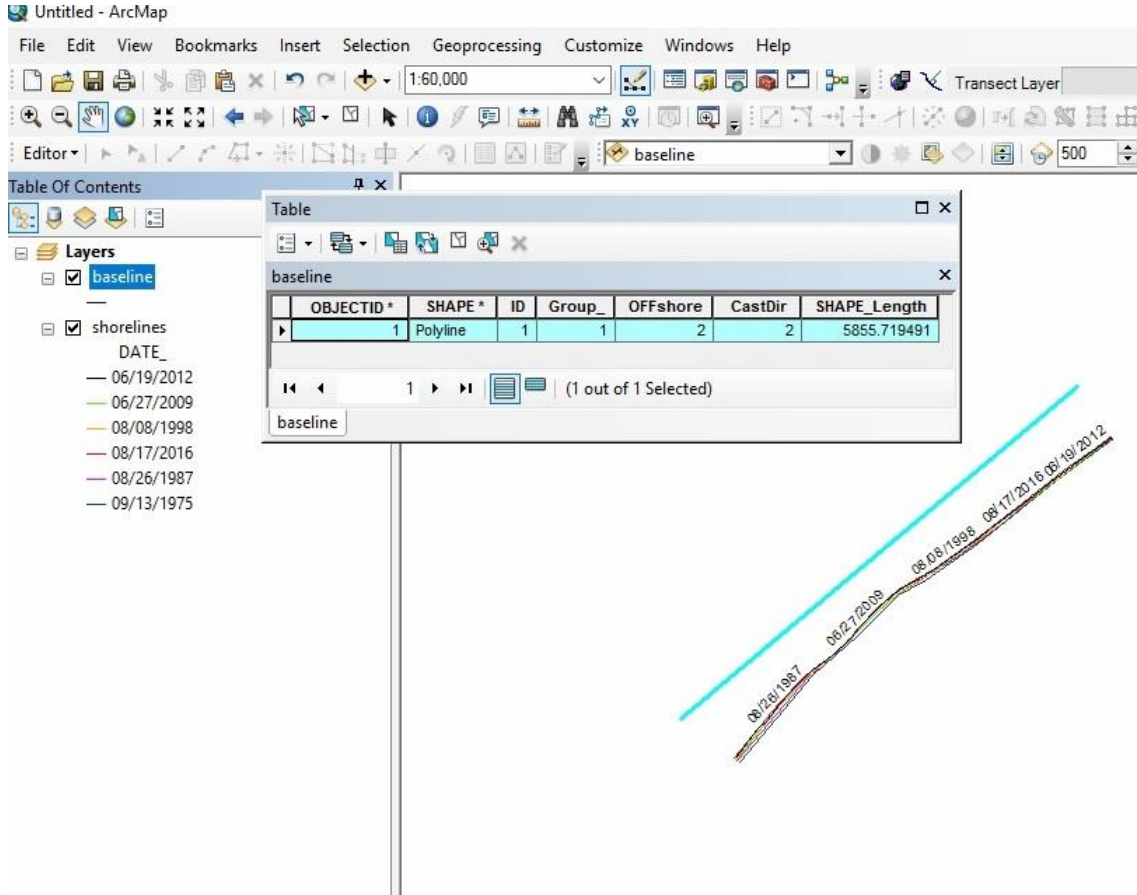
Şekil 4.3 Baseline tabakası kolon sistemi.

Sonrasında ise “baseline” ve “shorelines” tabakalarının kolonları uygun şekilde düzenlenerek DSAS yazılımı ile 19 farklı noktadan kesitler alınarak kıyı değişimleri hesaplanmış olup işlemlerin adımları aşağıda gösterilmektedir.

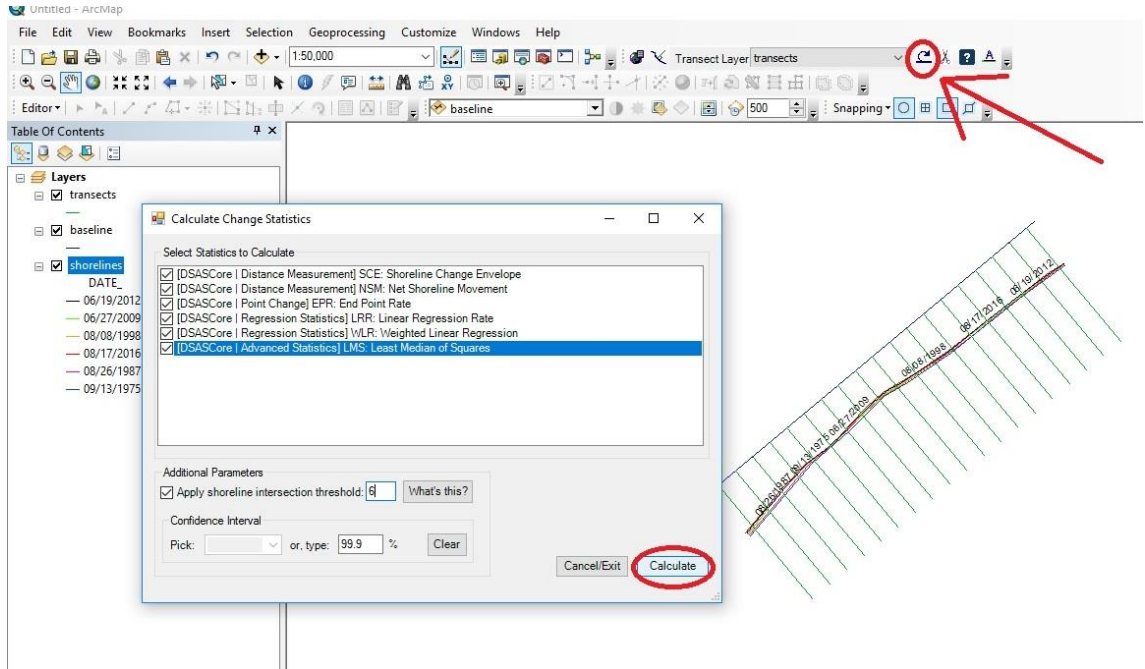
Şekil 4.6 Kesitlerinden kıyı çizgilerinin değişiminin hesaplanması.

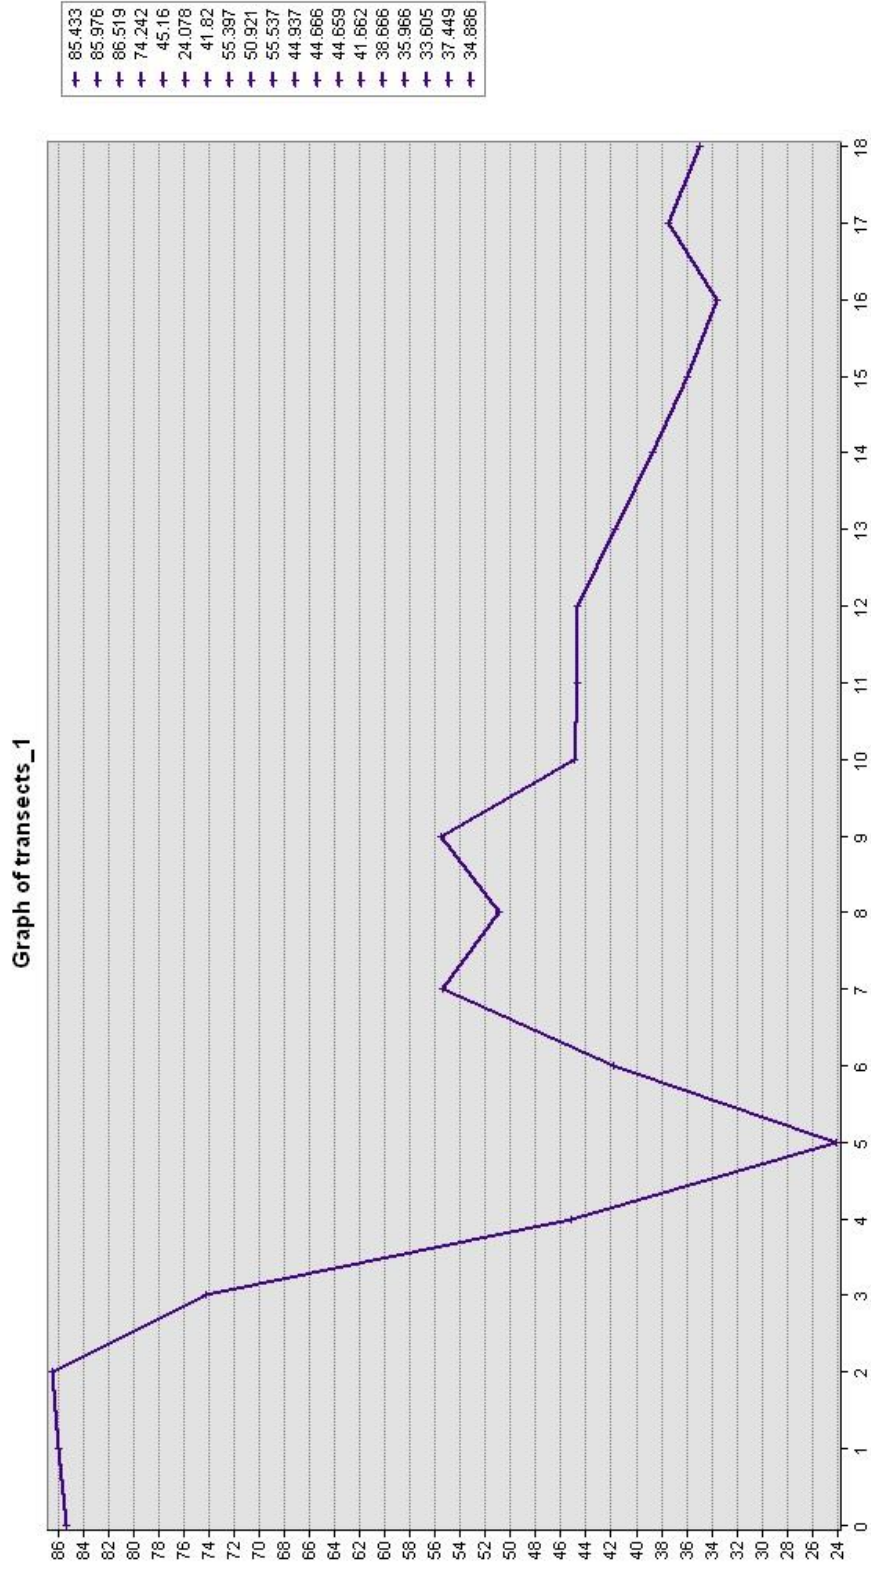
Şekil 4.8 Kıyı çizgisi değişimlerinin grafiksel gösterimi.

Elde edilen detaylı veriler incelendiğinde, Konyaaltı sahilinde 1975 yılından 2016 yılına kadar yer yer 86 m.' ye varan erozyon olduğu tespit edilmiştir. Bu verilerden bölgedeki kıyı değişiminin değerlendirilmesinde 8 ayrı kritik nokta saptanmış olup bu noktalardan alınan kesitlerin birbiri ile uzaklıkları Çizelge 4.1' de verilmiştir.

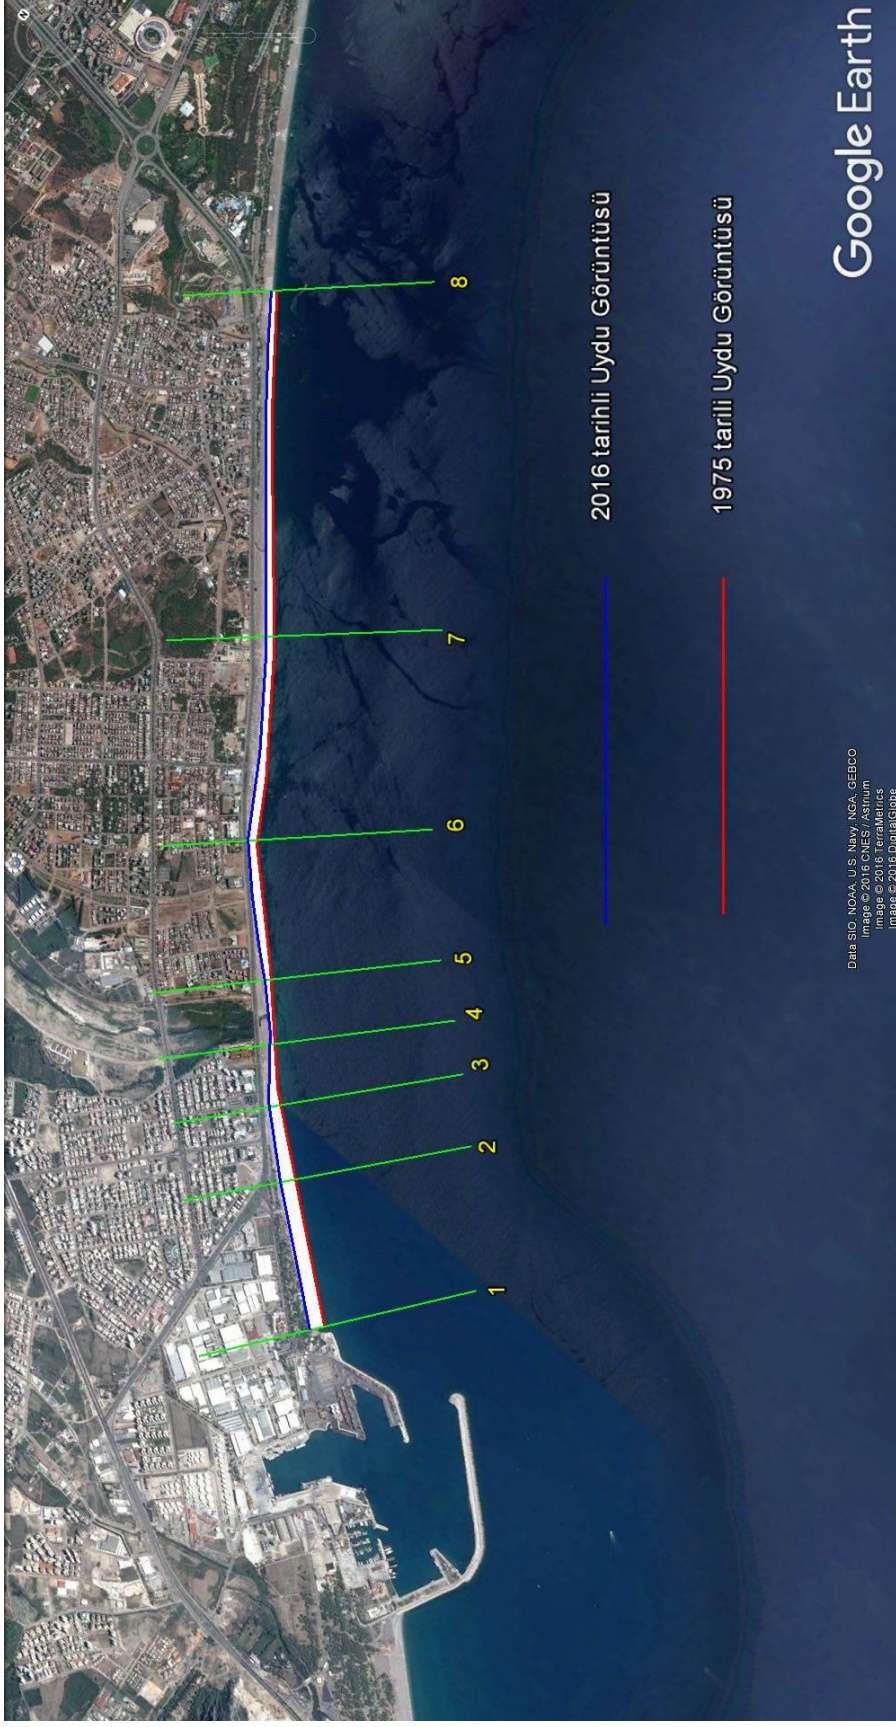
Şekil 4.9 1975-2016 tarihleri arasında kıyı çizgisi değişimi.

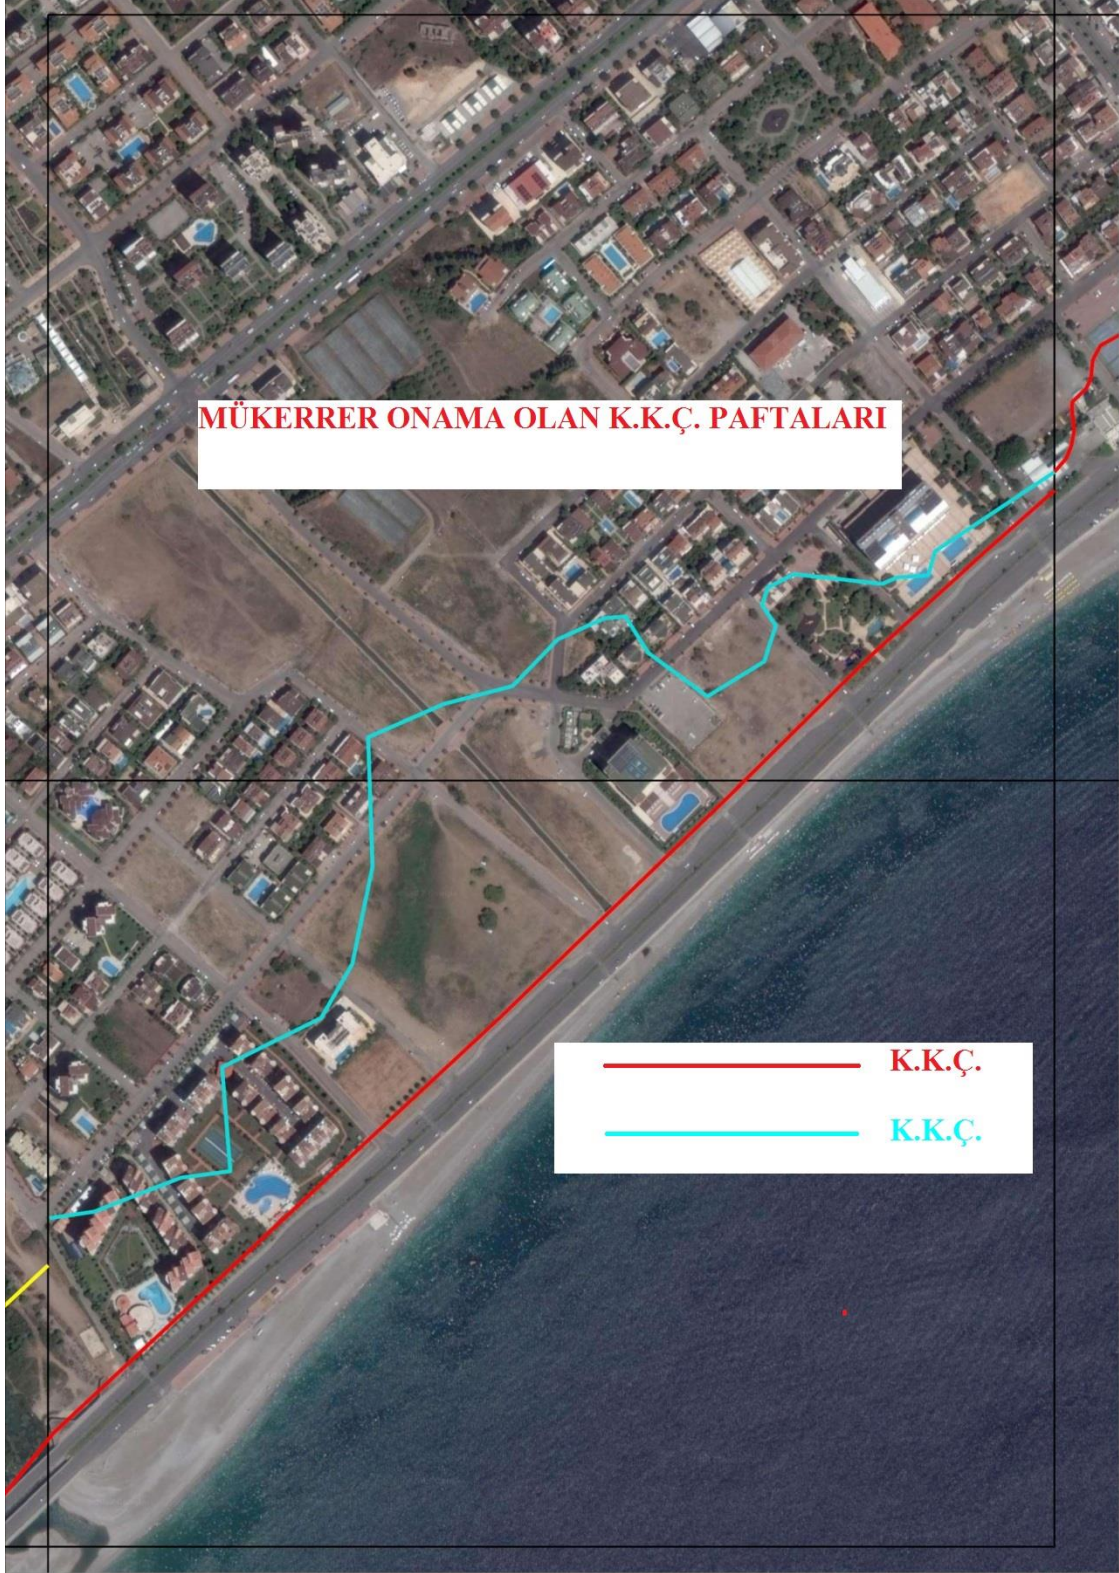
Şekil 4.15 Mükerrer onama ve kenarlaşma sorunu olan kıyı kenar çizgisi.

Şekillerden de görüleceği üzere, 1970-1980 tarihleri arası onaylanan kıyı kenar çizgileri, çoğunlukla Konyaaltı sahil yolunu kıyı alanında bırakmış olup yer yer sahil

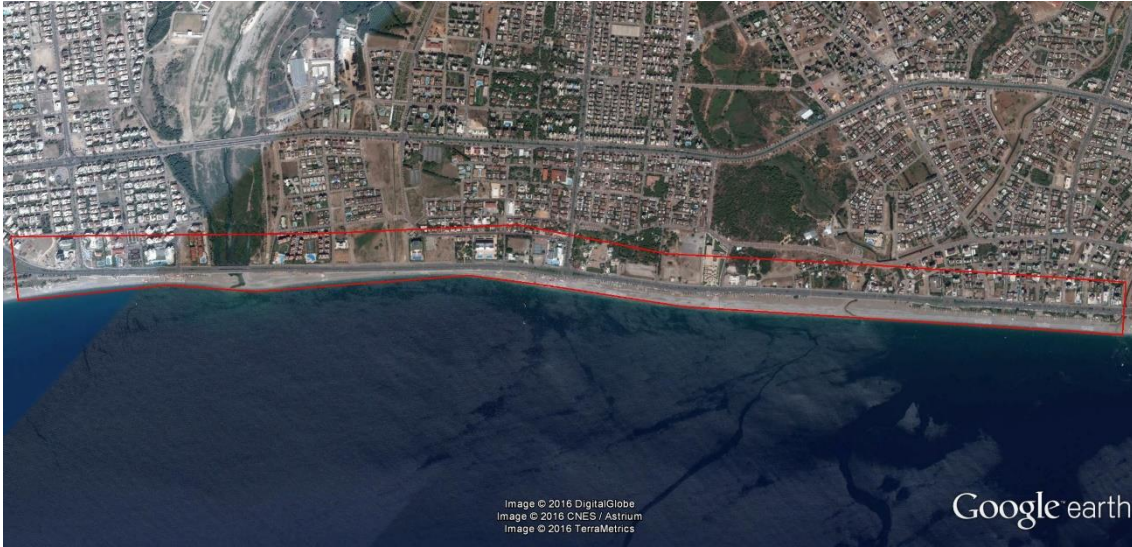
**Kıydaki kentleşme seviyesi (CI):** 2017 yılı arazi kullanımı incelendiğinde, tez konusu Konyaaltı sahilinde yoğun bir yapılaşma olduğu görülmektedir (şekil 4.19). Bu sebeple kentleşme oranı  $>70\%$  olarak belirlenmiştir.

Şekil 4.19 Tez konusu saha kentleşme yoğunluğu.

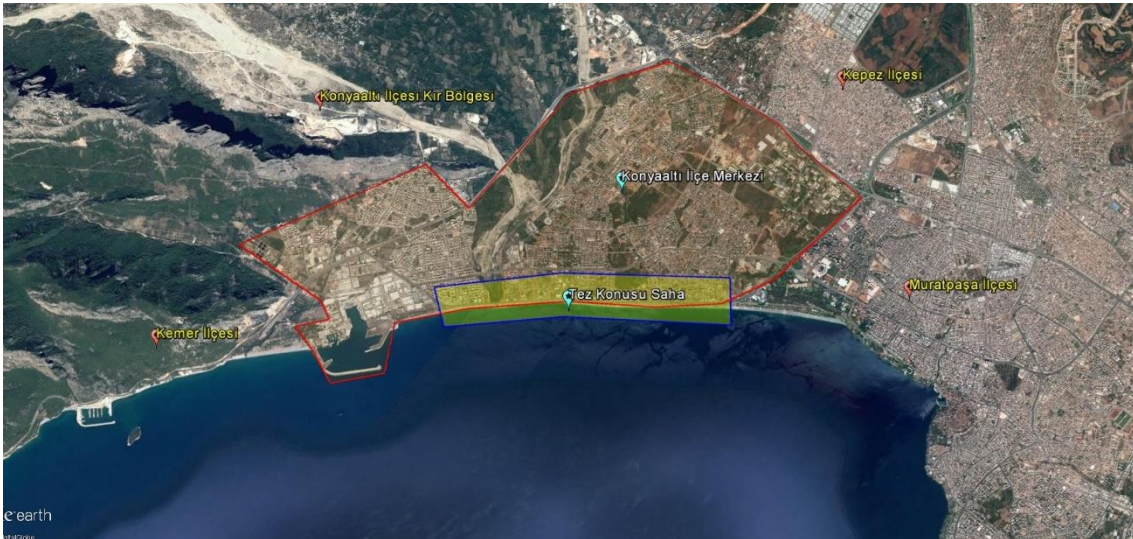
**Şekil 4.20** İlçe Merkez Sınırı.

**Nüfus Yoğunluğu (Hd):** Resmi verilere göre Konyaaltı İlçesinin yüzölçümü 546 km<sup>2</sup>., İlçenin kent merkezinin yüzölçümü ise 27 km<sup>2</sup>.’ dir. İlçe nüfusu, 2016 verilerine göre 164,332 kişi iken İlçenin merkezinin nüfusu ise yaklaşık 159,000 kişi olarak kabul edilmiştir. Bu değerlerden İlçenin tümünde kilometre kare alana (İlçe Toplam Nüfus/İlçe yüzölçümü) 300 kişi düştüğü hesaplanmıştır. Fakat Risk analizine konu İlçe kent merkezinde ise kilometre kare alana (159,000 / 27) 5,888 kişi düşmektedir. (Şekil 4.20) Bu sebeple nüfus yoğunluğu >1000 Kişi/Km<sup>2</sup> olarak belirlenmiştir.
