## TMMOB MADEN MÜHENDİSLERİ ODASI TÜRKİYE VI. MERMER VE DOĐALTAŞ SEMPOZYUMU BİLDİRİLER KİTABI

# AFYON'DAKİ TARİHİ ÇEŞMELERDE DOĞAL TAŞ KULLANIMI VE RESTORASYONU

ÇELİK, M.Y.,  
SEL, H.,

## USING NATURAL STONE AND RESTORATION AT HISTORICAL FOUNTAIN IN AFYONKARAHISAR

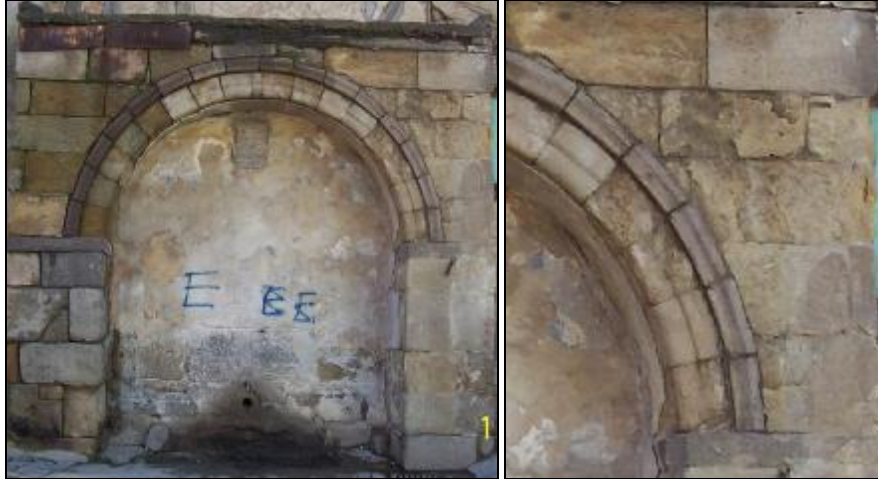
Kültürel mirasımız içerisinde önemli bir yer kaplayan tarihi eserlerimiz geçmişten geleceğe taşıdığı ve yansıttığı mesajlar nedeniyle korunması ve yaşatılması gereken yapılardır. Afyonkarahisar'daki çeşmeler de yapıldıkları dönemin doğal taş kullanımı ve yapım teknikleri hakkında önemli bilgileri günümüze taşıdıkları için önem taşımaktadırlar. Tarihsel süreç içerisinde, yaşanan ve faydalanılan alanlarda faaliyetlerin devam ettiği sürece bu alanların korunarak günümüze kadar geldiği gözlenmektedir. Terk ve bakımsızlık ise her zaman yapıların harap olup yok olmasıyla sonuçlanmıştır. Şekil 1'de Güngörmüş Mahallesi'nde bulunan ve 1500'lü yıllardan önce yapıldığı belirlenen Apti Kadı çeşmesinin son durumu görülmektedir. 1799-1800 yıllarında tamirat geçirdiği üzerindeki kitabeden anlaşılan tarihi çeşmenin gelecek kuşaklara ulaşabilmesi için acilen restorasyonunun yapılması gereklidir (Şekil 1).

Şekil 1 Apti Kadı çeşmesinde görülen doğal taş bozuşmalarının görüntüsü.

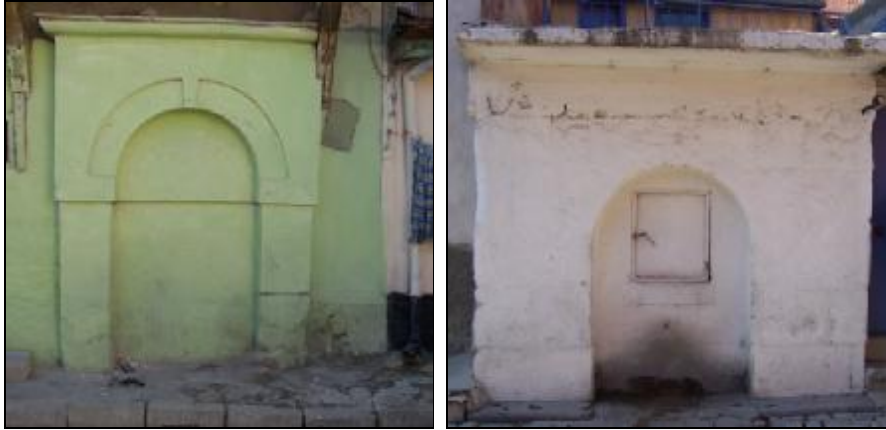
görülmektedir. Ayakta kalan çeşmeler ise yıllara direnip, tarihi bir güzellik olarak önemini korumayı başarmıştır. Ancak söz konusu eserler üzerindeki tahribat bütün hızı ile devam etmektedir. Bu durum suyu akan çeşmeler için biraz daha yavaş işlemektedir. Çünkü suyu akan çeşmeler kullanıcılar tarafından korunmaktadır. Ancak bu durumda kontrolsüz bir şekilde doğaltaş üzerine sıvama ve boyamalar yapılarak doğal taş yüzeyler bilinçsiz bir şekilde kapatılmaktadır. Koruma ve güzelleştirme amaçlı bu yaklaşımlar çeşmelerin tarihi dokusunu bozarak zaman zaman onarılamayacak derecede hasarlar verebilmektedir (Şekil 2 ve 3).

**Şekil 2 Kayadibi Çeşmesi (Karamanoğlu Mahallesi), Mevlânâ Muslihüddin Çeşmesi (Orta Çeşme) (Karamanoğlu Mahallesi) nin sıvalı ve boyalı halinin görünümüleri.**

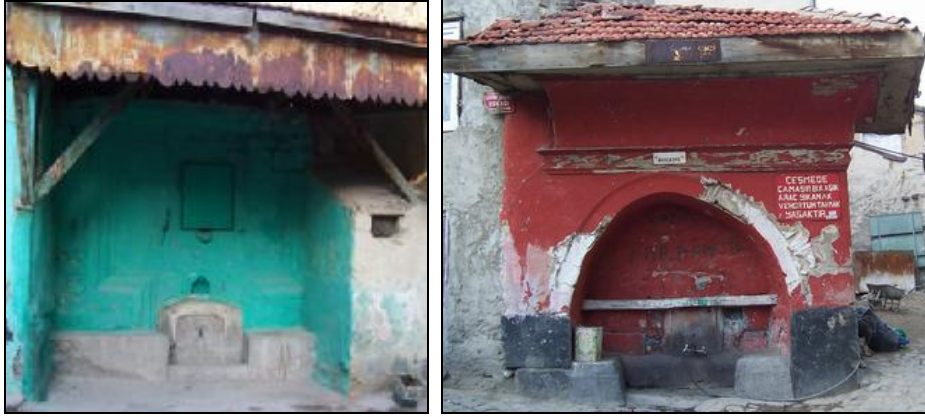
Şekil 3 Burmalı Mahallesi Çeşmesi ve Başçeşme Çeşmesi (Efecik Mahallesi)'nin sıvalı ve boyalı halinin görünümleri.

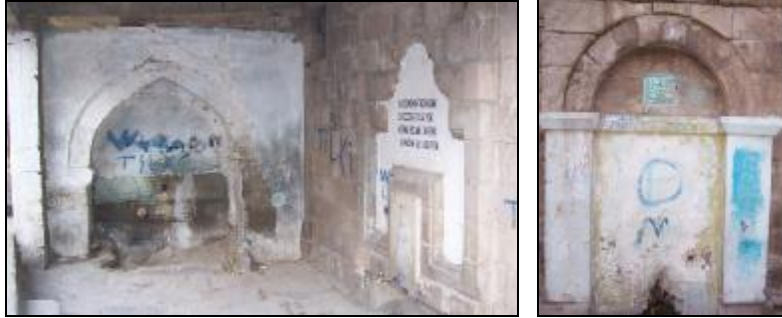
Bazı çeşmelerin ise kısmen sıvanmak ve/veya boyanmak suretiyle orijinal görünümlerinin bozulmasına yol açılmıştır. Şekil 4'de Arapmescit Mahallesi Çeşmesi'nin ve Hacı Nasuh Çeşmesinin durumları verilmiştir. Sadece bir kısmı sıvanmak veya boyanmak suretiyle kapatılan çeşmeler:

Şekil 4 Arapmescit Mahallesi Çeşmesi ve Hacı Nasuh Çeşmelerinin bir kısımlarının sıvanmış ve boyanmış durumlarının görünümü.

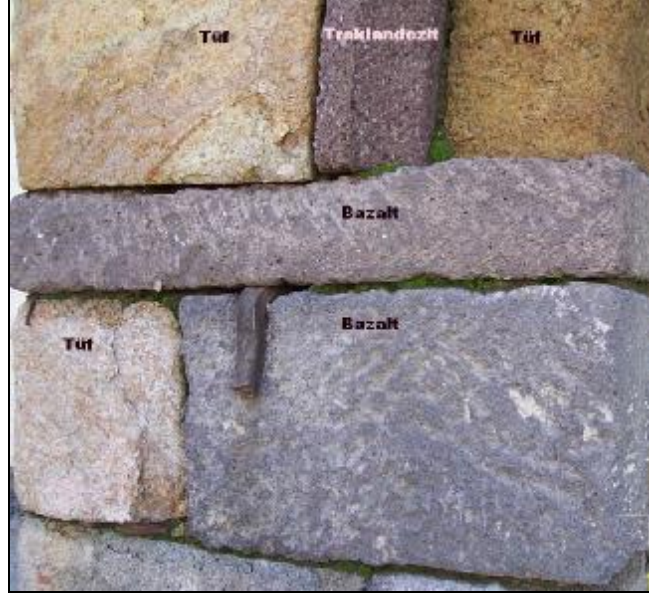
Çoğu çeşmede görülen önemli özelliklerden birisi de kullanılan doğal taşların aynı cins olmamasıdır. Bazalt, trakit, trakiandezit, mermer ve tüflerin beraber kullanıldığı örnekler yaygın olarak görülmektedir. Bu durum çeşmelerin ilk yapıldığı andan itibaren çok sayıda tamirat geçirdiği ve bu esnada kolay bulunabilen taşların kullanıldığının bir göstergesidir. Bu duruma örnek olarak Gündoğmuş Mahallesi'ndeki Apti Kadı Çeşmesinde kullanılan bazalt, tuf ve trakiandezitler verilebilir (Şekil 6)

Şekil 6 Apti Kadı Çeşmesinde (Gündoğmuş Mahallesi) kullanılan bazalt, tuf ve trakiandezitler.

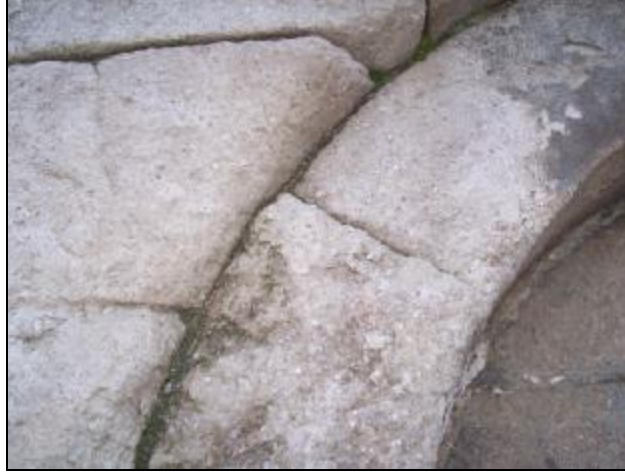
Boşluklu yapısından dolayı tüflerin, iklim koşulları ve yıprandırıcı atmosfer etkileri karşısında gösterdiği değişiklikler, tarihi çeşmelerin yapımında kullanılan tüflerde de sıklıkla gözlenmektedir. Bu değişiklikler, tüflerin tanelerinin ayrışarak parçalanması ve ana kütlede ayrılması şeklinde gerçekleşmektedir (Şekil 8). İncelenen çeşmelerde gözlenen bozmuş kayaçların büyük bir çoğunluğunun tüf olmasının sebebi de budur. Dikkati çeken önemli bir husus da, çeşmenin yapımından itibaren değişik dönemlerde geçirmiş olduğu tamir ve bakımlarda, daha kolay işlenmesi nedeniyle tüflerin tercih edilmesidir.

Şekil 8 Hacı Nasuh Camisi Çeşmesinde tüflerde gözlenen bozuşmalar.

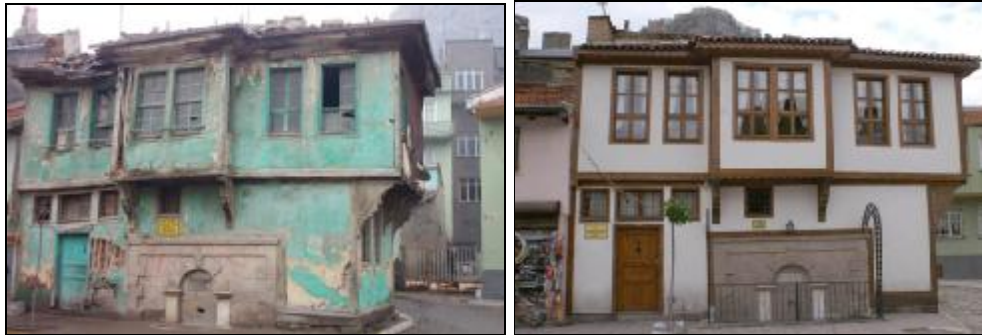
Çeşme cephesi, dikdörtgen şeklinde kesme trakiandezit taşlarla inşa edilmiş olup bir evin duvarına yaslanmaktadır. Çeşmenin yan ve üst kenar taşları küçük bir saçak oluşturacak şekilde dışa taşkın şekilde yerleştirilmiştir. Çeşme akarının bulunduğu kısımda cephe ortasında bir kitabe ve yuvarlak bir kemer bulunmaktadır. Kemer kaburgasını oluşturan taşlar bir iç bir dışa çıkıntılı olarak sağ ve sol yanlarda dörder adettir. Kemerin kilit taşı üzerinde çiçek motifi işlenmiştir<sup>12</sup> (Anonim 3). Sütun şeklindeki kemer ayakları ve kaideleri beyaz renkli mermerden yapılmıştır (Şekil 9).

**Şekil 9 Sülüm 1 çeşmesinin ve yaşlı bulunduğu evin eski ve yeni halinin görünümü<sup>13</sup> (Anonim 2)**

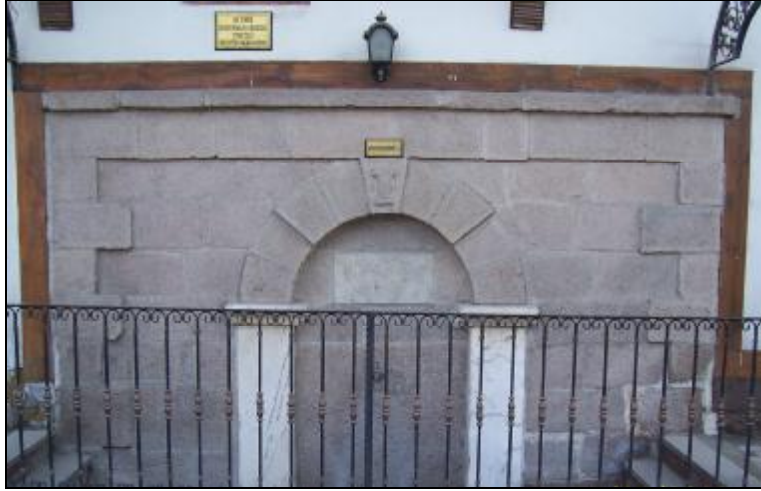
Şekil 10 Sülüm 1 çeşmesinin onarımında kullanılan derz dolgusu ve restorasyon sonrası genel görünümü.

Çeşmenin restorasyonu eski haline sadık kalınarak yapılmış olup genellikle yüzey temizliği şeklindedir. Kesme taş yüzeyleri çekiçlenerek kirlilikler giderilmiş ve taze yüzeyler ortaya çıkarılarak yeni bir görünüme kavuşturulmuştur. Eskiyen veya kırılmış olan birkaç parça taşın yenisi ile değiştirildiği bazı küçük kırıklarında çimento dolgusu yapılarak sağlamlaştırıldığı gözlenmektedir (Şekil 10).

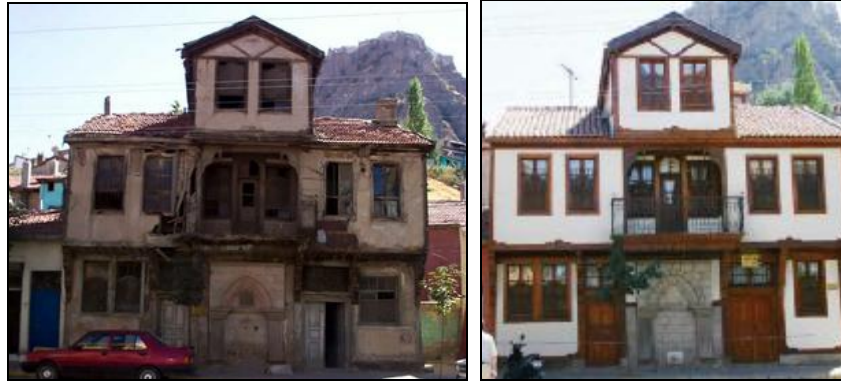
Afyonkarahisar şehir merkezinde, Nurcu Mahallesi, Milli Birlik Caddesi üzerinde 51 ve 61 nolu evlerin cephesine bitişik olarak 1908 yılında yapılmıştır (Şekil 11). Ahşap evin balkonu çeşmenin üst örtüsünü oluşturur. Cephe, trakitten kesme taş, üst kısmı profil saçaklıdır. Kullanılan trakitler ince tanelidir. Sivri kemer içinde yer alan ikinci kemerde çeşme yazıtı bulunur. Dış kemer kaburgası iç ve dış bükey profillidir. Kemer ayaklarını oluşturan iki taraftaki dikdörtgen şeklindeki taşların sol taraftaki koyu renkli poroziteli bazalt tüfü, sağ taraftaki ise trakiandezittir (Şekil 12). Kemer taşları üzeri üç sıra olukludur. Kemer ayakları üstündeki sütun başlığı iç ve dış bükey profillidir.

Şekil 11 Sülüm 2 çeşmesinin ve yaşlı bulunduğu evin eski ve yeni halinin görünümü<sup>13</sup>  
(Anonim 2)

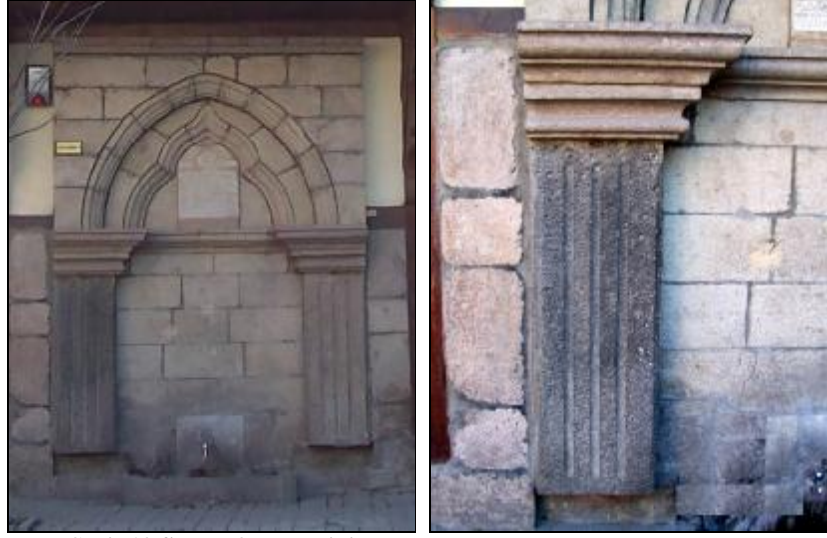
Şekil 12 Sülüm 2 çeşmesinin restorasyon sonrası genel görünümü.

Kültür Bakanlığı'na kamulaştırılan ve kullanım hakkı İl Özel İdaresine bırakılan evin rolöve ve restorasyon projeleri, Afyonkarahisar Valiliği İl Özel İdaresi imkanlarıyla yaptırılmıştır. Sülüm 2 çeşmesi de 2004 yılında duvarına yaslı bulunduğu ev ile beraber restore edilmiştir. Restorasyon çalışmaları genellikle taşların yüzey temizliği şeklindedir. Ancak taşlardan kopan ve kırılan parçalar yenisi değiştirilmiş veya çimento dolgusu ile kapatılmaya çalışılmıştır. Evin kullanıldığı dönemlerde duvarların boyanması sırasında çeşme taşlarının da sarı renge boyandığı, taşların boşluklarında temizlenemedi kalan boya kalıntılarından anlaşılmaktadır.

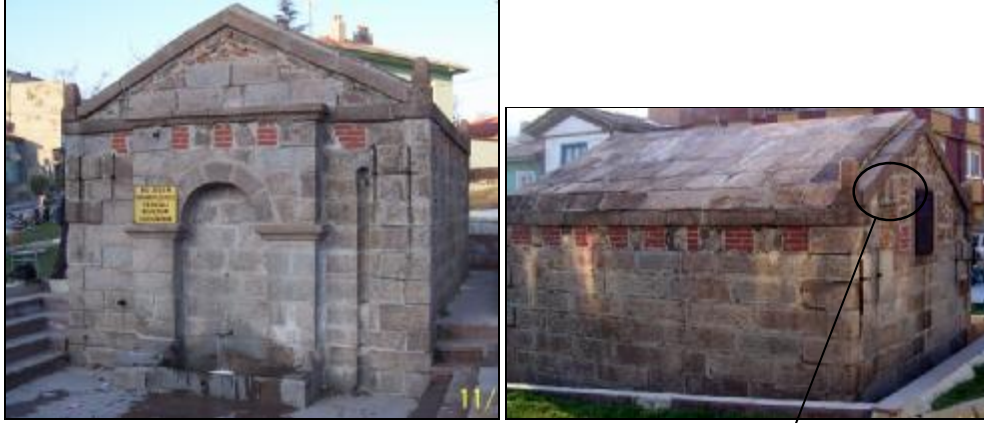
Kale eteğinde Yarenler Caddesi kenarında ve halen kullanılan bir çeşmedir. Enine dikdörtgen prizma şeklindedir (Şekil 13). Çeşme depolu olup üçgen alınlıklı cephesi depo duvarından 20 cm çıkıntı ile ayrılır. Depo duvarları karşılıklı "kılıç" tabir edilen metallere bağlıdır. Çeşme cephesi yuvarlak kemerli olup kesme taştan yapılmıştır. Kullanılan taşlar gri, pembe renkli trakit ve trakiandezittir. Çeşme cephesi ve depo duvarlarının üst kesimlerinde tuğla örgüler bulunmaktadır. Afyon Müzesi Doğal ve Kültürel Varlıkları Koruma envanterine göre en son onarım 1964 yılında mahalleli tarafından yapılmıştır. Bu restorasyon sırasında eriyen tuğlalar yerine ateş tuğlası kullanıldığı gözlenmektedir (Şekil 14). Çeşme cephesi yüksekliği 2,60 m, cephe genişliği 4,2 m dir.

Şekil 13 Yeni Çeşmenin önden ve yandan görünümü.

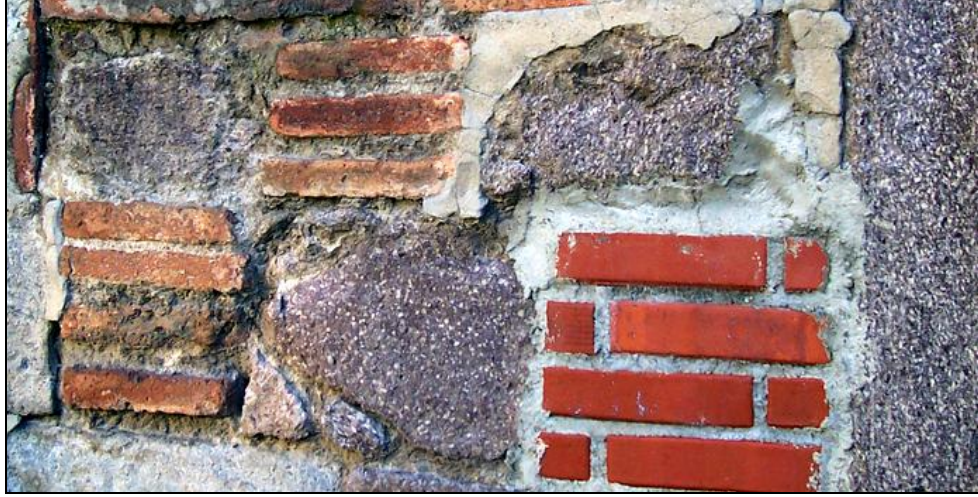
Şekil 14 Restorasyon sırasında eriyen tuğlalar yerine kullanılan ateş tuğlaları.

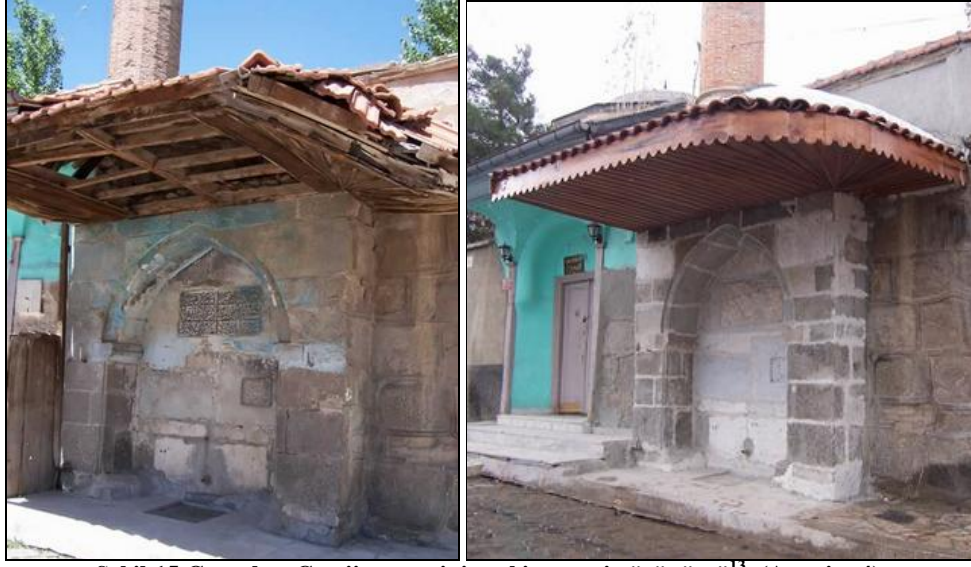
Çavuşbaş Camii'nin giriş kapısının sağ tarafında cami duvarına bitişik olarak yapılmıştır. Çeşme cephesi beyaz ve gri renkli mermerlerden yapılmış olup kemerli yapının ortasında kitabesi bulunmaktadır. Kitabesine göre çeşmenin 1713 yılında yapıldığı anlaşılmaktadır. Çeşme kemerini oluşturan taşların sökülerek beton mozaikten yapıldığı görülmektedir. Çeşme kemeri, duvarları ve Cami bahçe duvarı kesme bazalt tüfünden yapılmış olup yer yer mermer bloklarına rastlanılmaktadır (Şekil 15).

Şekil 15 Çavuşbaşı Camii çeşmesinin eski ve yeni görünümü<sup>13</sup> (Anonim 4).

Afyonkarahisar Valiliği İl Özel İdaresi tarafından 2004 yılında restore edilmiştir. Restorasyonda göze çarpan en belirgin özellik üst örtüyü oluşturan ahşap çatı kısmıdır. Restorasyon öncesini gösteren resimden anlaşıldığı kadarıyla, taş yapıda herhangi bir değiştirme işleme yapılmamış olup çeşme taşları üzerindeki sıvalı ve boyalı kısımlar kaldırılarak, çekiçleme yöntemiyle taşların taze yüzeyleri ortaya çıkarılarak yenilenmiştir. Cephenin her iki yanında yer alan beyaz mermer blokların da çekiçlenerek eskitme görünümü verilmek istenmiştir (Şekil 16).

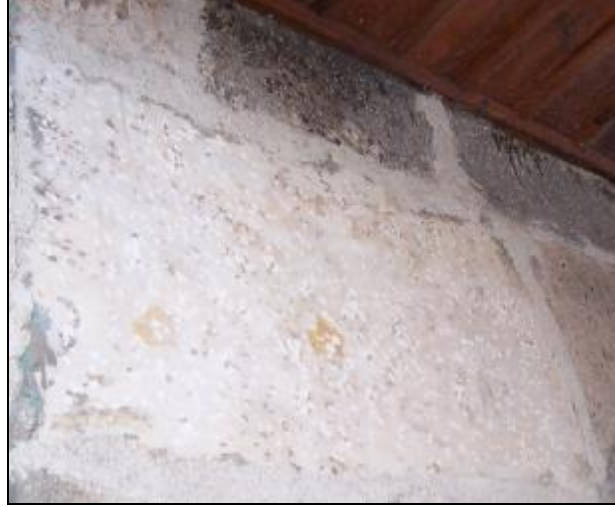
Şekil 16 Çavuşbaşı çeşmesi duvarında bulunan mermerlerin çekiçlenmiş görünümü.

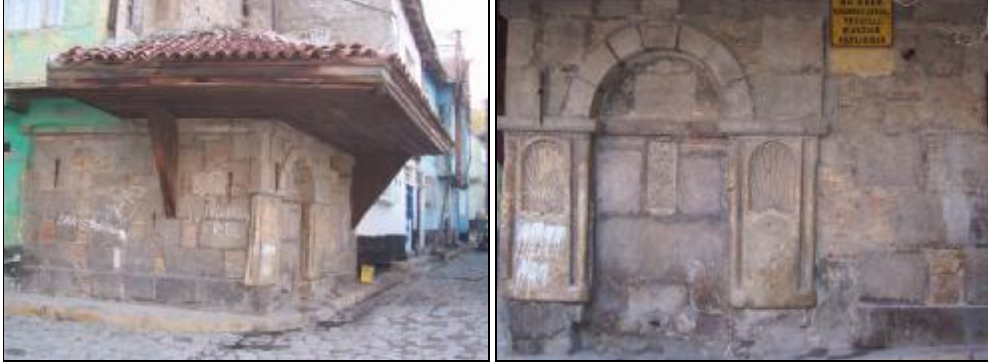
Şekil 17 Ali Ağa çeşmesi

Ali Ağa çeşmesi Çavuşbaşı mahallesinde bulunmakta olup düzgün kesme taşlarla yapılmıştır. Taşların aralarında yer yer tuğlalar kullanılmıştır. Depolu bir çeşme olan Ali Ağa çeşmesi kiremit kaplı üçgen çatılı ve geniş ahşap saçaklıdır. 2 cephesi açık olup diğer iki cephesi evlere bitişik nizamdadır (Şekil 17). Depolu çeşmelerde duvarların sağlamlığı için kullanılan demir bağlayıcılar burada da görülmektedir. Çeşme cephesi kemerli ve nişlidir. Kemer yuvarlak şekilli ve kesme taşlarla yapılmıştır. Kemerde kullanılan taşlar genellikle trakittir. Çeşme duvarlarında boşluklu bazaltik curuf ve trakit kullanılmış olup yer yer tuğla örgülü yapı dikkati çekmektedir. Restorasyon sırasında eriyen tuğlaların ateş tuğlası ile değiştirildiği ve derz boşluklarının dikkati çekecek şekilde harç ile doldurulduğu gözlenmektedir.

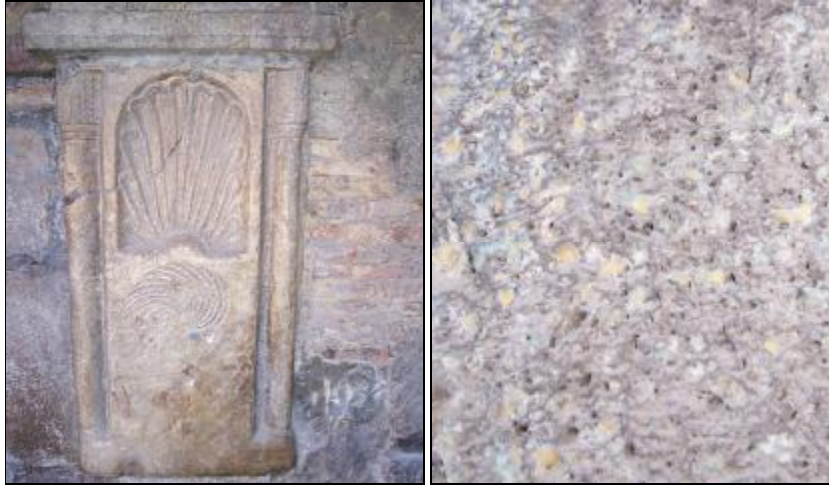
Çeşme kemerinin iki yanında sütun olarak yer alan dikdörtgen mermer bloklar antik Bizans dönemine ait olup üzeri işlemelidir. Devşirme olarak kullanılan mermer bloklar üzerinde, işlenmiş başlıklı sütunlar arasında üstte istiridye kabuğu, altta ise (sağ sütundaki silinmiş) haç işareti bulunmaktadır (Şekil 18).

Şekil 18 Ali Ağa çeşmesi mermer sütun detayı ve restorasyon sonrası boşluklarda kalan boyalı kısımların görünümü

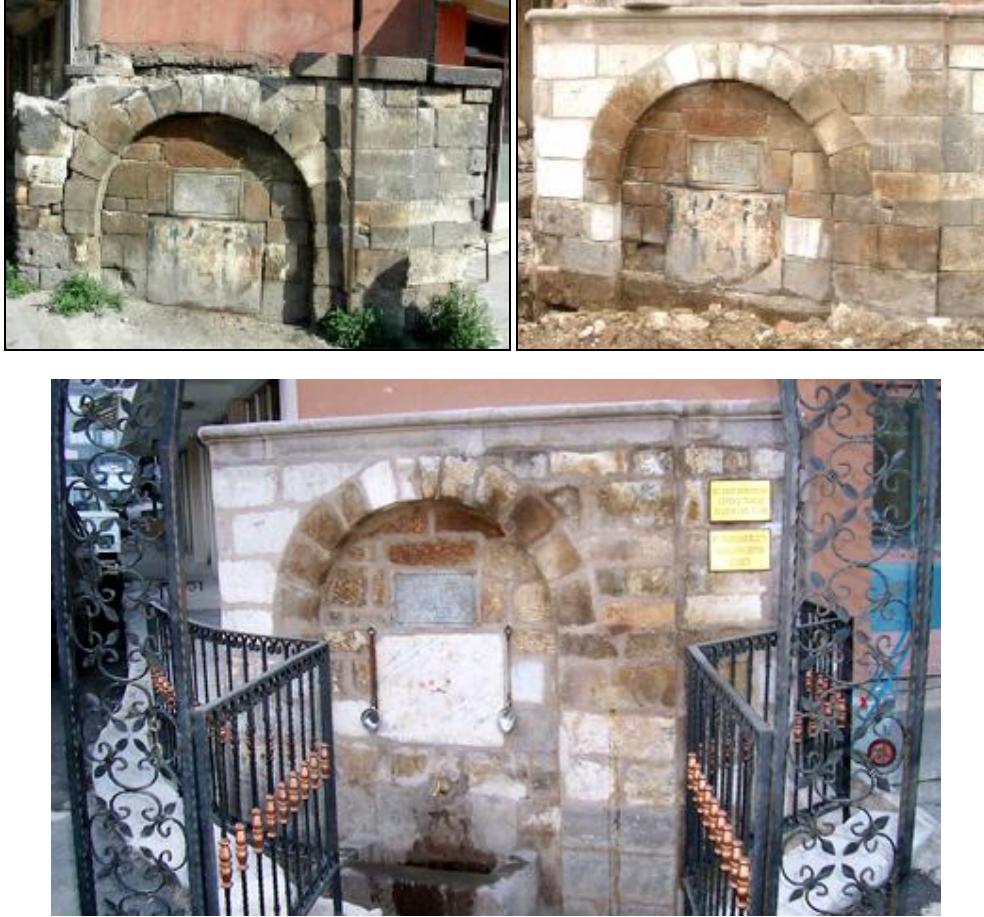
İmaret Camii batı kapısı karşısında yer alan çeşmenin, kesme Ayazini tüfü, trakit ve bazalttan yapıldığı, ancak zaman içerisinde tüflerin bozuşarak ayrıştığı, çeşmenin üst saçağı ve kemerdeki bazı tüflerin eridiği eski fotoğraflardan gözlenmektedir. Çeşmede tüf ve trakitin yanı sıra kitabe ve

çeşme kemer içinde mermer kullanılmıştır. Yapılan dolgu ve yol çalışmaları nedeniyle çeşmenin 1 metrelik kısmı zemine gömülmüş durumdayken, Afyonkarahisar Belediyesi tarafından 2007 yılında restore edilmiştir. Restorasyon sırasında eriyen ve dağılan tüfler yerinden çıkarılarak beyaz renkli tüfler ile değiştirilerek yenilenmiştir. Aslına sadık kalınarak yapılan restorasyon çalışmaları sonucunda, akmayan çeşme bugün Kadın Ana suyu bağlanarak kullanılabilir duruma getirilmiştir (Şekil 19).

**Şekil 19 Yeni çeşmenin (Küp Çeşme) restorasyon öncesi ve sonrası durumu**

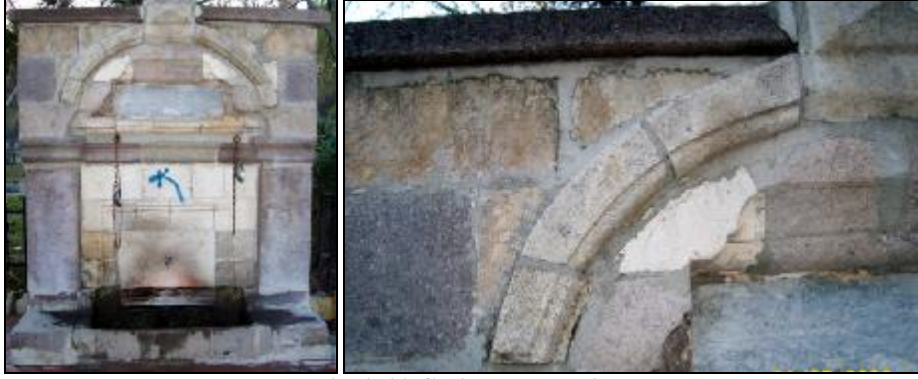
1764 yılında Halime isimli bir hanım tarafından yaptırılmıştır. İmaret Camii bahçesinin güneydoğu köşesinde Kurtuluş Caddesi üzerindedir. Daha önce sokağın iç kısmında olduğu ve bahçe yapılırken şimdiki yerine taşındığı sanılmaktadır. Dikdörtgen prizmal yapılıdır. Çeşmenin yapısında kemer tüflerden yapılmış kemer ayakları trakiandezittir. Kemer başlığından itibaren çıkıntılı yerleştirilen taşlardan dolayı iki katlı görünümündedir. Kemer kilit taşı çatıya kadar yükselmiş olup piramidal çıkıntılıdır. Restorasyon tarihi hakkında bilgi bulunmamakla birlikte 1900 yılında onarım geçirdiği ve 1950 li yıllarda da şu anki yerine taşınma sırasında yeniden inşaatında bozuşan taşlar yerine beyaz renkli Yazını tüfleri kullanılmıştır.

Şekil 20 Cevizaltı çeşmesi

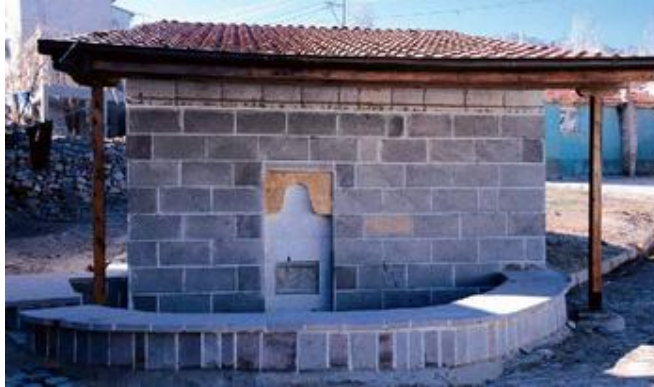
Çavuşbaşı Mahallesi'nde olan Çavuşbaşı Camii'nin yaklaşık 100 m batısında yer alan çeşme XX. Yüzyıl sonlarında yıkılarak yenilenmiştir. Afyonkarahisar Valiliği İl Özel İdaresi tarafından 2004 yılında Çavuşbaşı Camii çeşmesi ile beraber restore edilmiştir. Restorasyon andezit kaplama olarak yapılmıştır.

Şekil 21 Küçük Olucak çeşmesi restorasyon sonrası görünümü.
