Döger (İhsaniye-Afyon) Tüflerinin Doğal Yapı Taşı Olarak Teknolojik Özellikleri ve Mevlevi (Türbe) Cami Restorasyonu

Mustafa Yavuz ÇELİK*, Gaye TAN**

Technological Features of the Döger (İhsaniye-Afyon) Tuffs as Natural Building Stones and Mevlevi (Turbe) Mosque Restoration

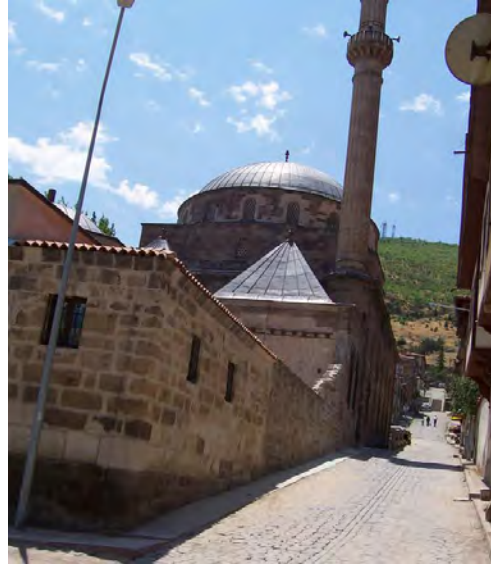
Şekil 1. Mevlevi (Türbe) Camii planı [11] ve restorasyon sonrası görünümü. (Mevlevi (Turbe) plan and the view after restoration).

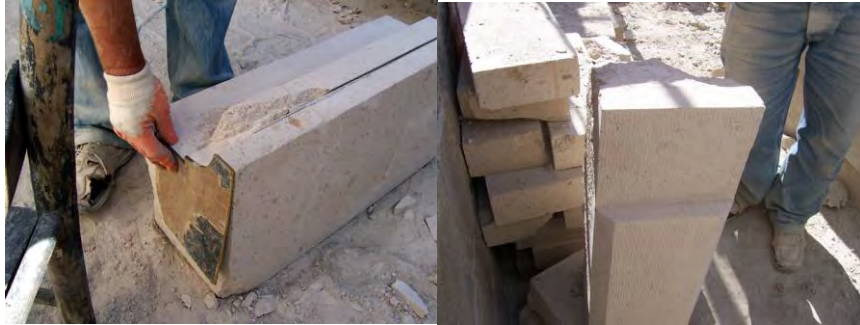
Şekil 2. Taşların kalıplara işlenmesinin görünümü. (Processing of stones from molds)

Mevlevi (Türbe) Cami Restorasyonu 2008 yılında yapılmıştır. Cami yapısında kullanılan doğal taşlarda yenileme, onarılan kısımlardaki ve bozmuş yapı elemanlarına da bütünlüme işlemi uygulanmıştır. Mevlevi (Türbe) Cami Restorasyonu sırasında öncelikle bozularak ayrışan ve dökülen veya ileri düzey ayrışmaya müsait olan taşlar belirlenmiş, ölçüleri alınarak, kalıpları çıkartılmış ve yeni kesme taşlar işlenerek yerlerine yerleştirilmiştir (Şekil 2, 3 ve 4).

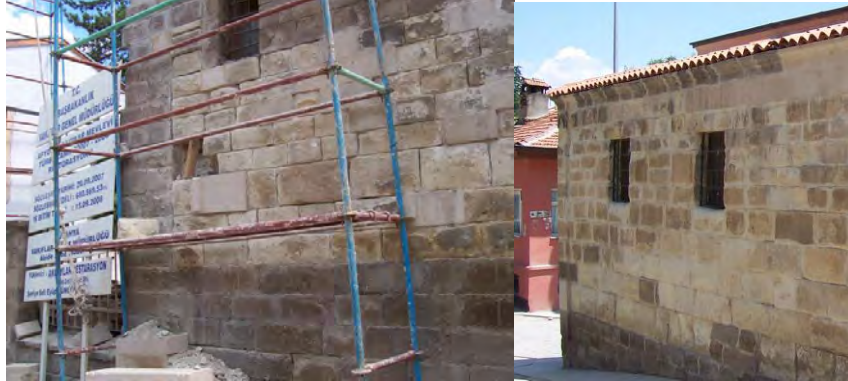
Şekil 3. Mevlevi (Türbe) Camii restorasyon çalışmasında bozmuş taşların yenilenmesinin görünümü. (Restoration of degraded stones in Mevlevi (Turbe) Mosque)

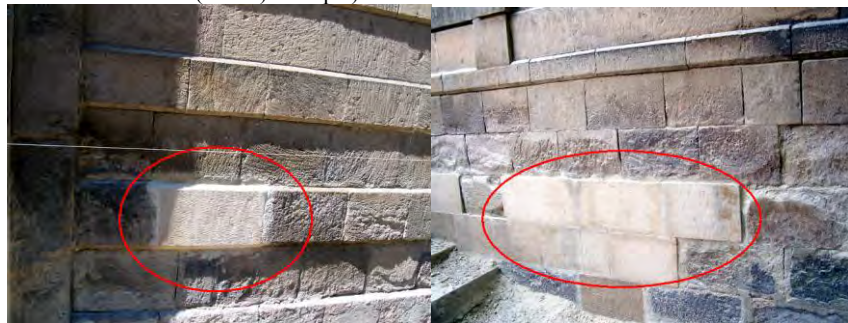
Şekil 4. Yenilenmiş taşların görünümü. (The view of restored stones)

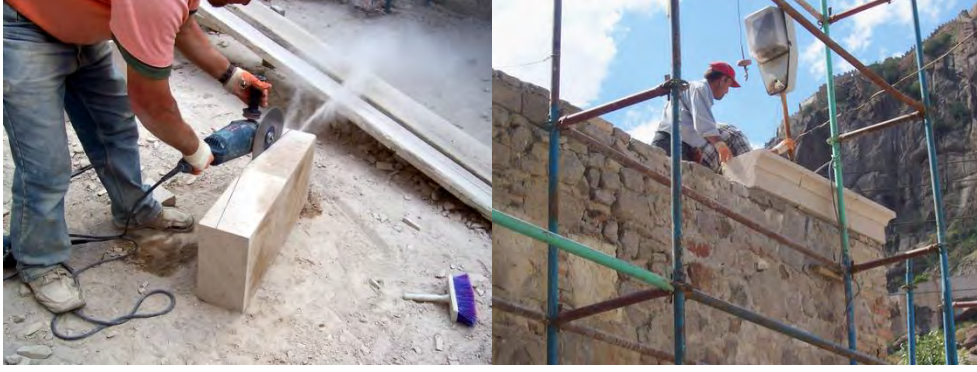
Şekil 5. Mevlevi (Türbe) Cami restorasyonunda bozmuş harpuştaların yenilenmesinin görünümü (Restoration of capstones in Mevlevi (Turbe) Mosque).

Özellikle güneş, yağmur, don gibi atmosfer etkilerinin en fazla görüldüğü yer yapıların üst kısımlarıdır. Mevlevi (Türbe) Camisinin de duvar harpuştaları yenilenerek restorasyonu yapılmıştır (Şekil 5). Taş yüzeylerde taş değiştirmesini gerektirmeyen parça kopması, yüzeylerde aşınma ve oyuklanma gibi şu anda yapıya fazla zararı olmayan ancak ileriki dönemlerde potansiyel ayrışma gösterebilecek taşlar, bu kısımları kazınarak uygun harçlarla bütünlüme işlemi yapılmıştır (Şekil 6). Taşlar arasındaki derzlerinde boşalmış olan kısımları kazınmış ve uygun harçlarla yeniden doldurulmuştur (Şekil 7).

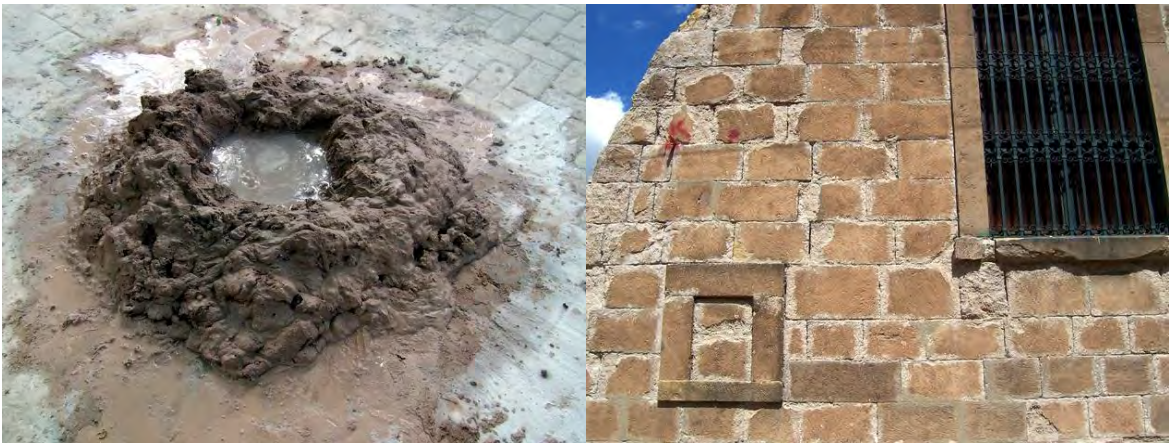
Şekil 7: Derz dolgusu ve bütünlemede kullanılan harçlar ve derz dolgularını görünümü. (The view of joint filler used in the grouting process)

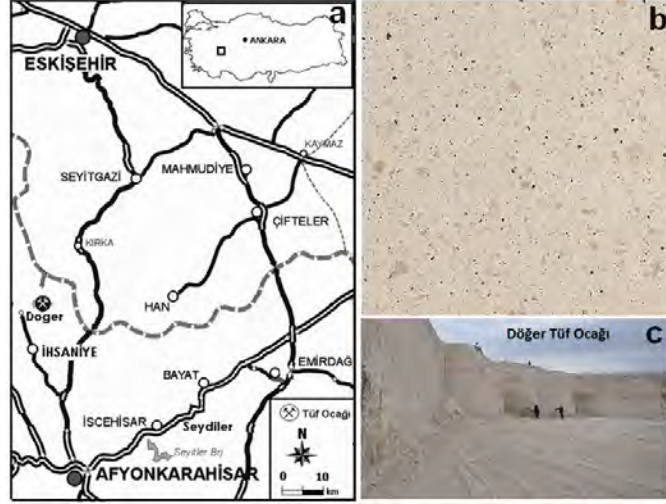
Şekil 8. Deneilerde kullanılan tüflerin lokasyon haritası (a). Tüflün yüzey görünümü (b) ve tüf ocağı (c) (Location map of the tuffs used in the experiments (a), surface appearance (b) and tuff quarry (c)).

işletilmektedir. Deneilerde Afyonkarahisar yöresinde yapıtaşı olarak kullanılan Döğler tüfleri kullanılmıştır. Bu tüf örneklerinin alındığı taş ocaklarının lokasyon haritası Şekil 8'da verilmiştir. Tüf ocağından ortalama 50x25x25 cm boylarında alınan bloklardan, Afyon Kocatepe Üniversitesi, Afyon Meslek Yüksekokulu Mermer Atölyesinde, deneyler için standartlarda öngörülen boyutlarda örnekler (70x70x70 mm) elde edilmiştir.

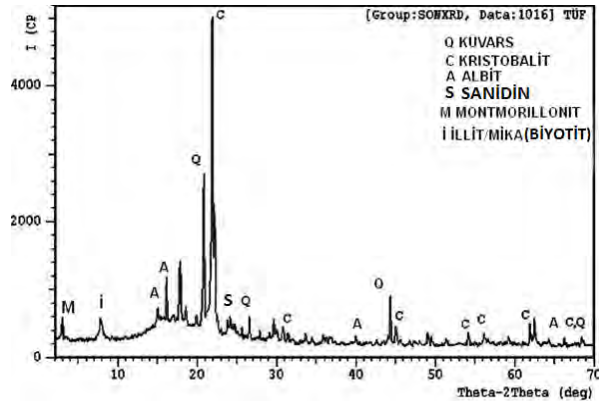
Döğer tüflerinin XRD analiz sonuçları Şekil 12'de verilmiştir. XRD analizi sonucunda Döğer tüfü içerisinde kuvars, kristobalit, feldispat (albit), smektit ve illit/mika mineralleri bulunduğu tespit edilmiştir. Simektitin bulunması vitrik bileşenlerin ve feldispatların yer yer bozduğunu göstermektedir. XRD grafiğinde $2\theta=15^\circ$ den itibaren zeminin yükselmesi amorf malzeme (volkanik cam) varlığını göstermektedir.

Şekil 12. Döğer tüflerinin XRD analizi (XRD analyses of Döğer tuff)
