## KEBAN BARAJINDAN SU KAÇAKLARI VE SUNDUĞU DOĞAL POTANSİYEL

### *Water Leakage In Keban Dam and Its Natural Potantial*

M. Ali ÖZDEMİR\*

N.ÖZGEN\*\*

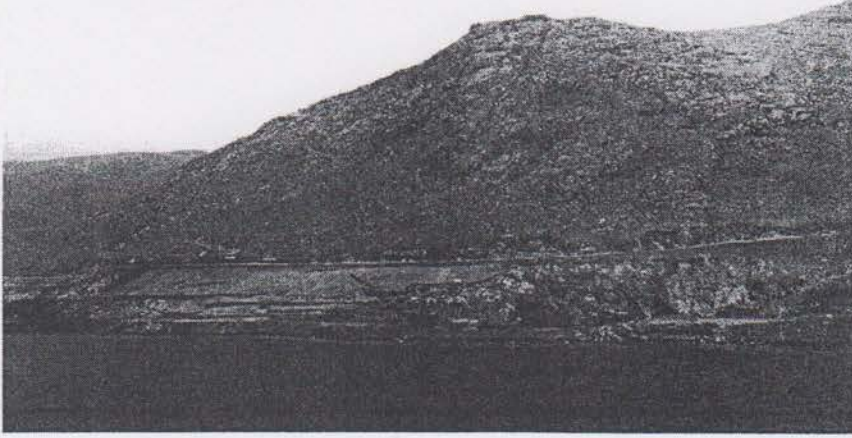
Foto 5: Keban barajı sol sahilinde su kaçaklarını önlemek amacıyla yapılmış çalışmalar. Burada bulunan Petek mağarası ağız kısmı hafriyatla doldurulmuş ve yamaç beton dökülerek kaplanmıştır. Bu durum Keban barajının maliyetinin çok artmasına neden olmuştur.

Sol sahilde ve beton barajdan başlayarak 450 m. menbaya doğru 825 ile 845 m. kotları arasında, **Petek mağarasına** yakın sol sahil yamacı 17. 000 m<sup>3</sup> lük betonla kaplanmıştır (Foto 5). Bu sırada mağara içine yaklaşık 2.000.000 m<sup>3</sup> lük kum, çakıl ve kırma taş doldurulmuş, mağaranın üstündeki 48 m. kalınlığındaki kalkerler üzerine yaklaşık 200 000 m<sup>3</sup> çimento şerbeti enjeksiyonu yapılmıştır. Mağara girişi doldurulduktan sonra ağzı 3 cm. kalınlığında sacıla kapatılmıştır. Bu çalışma sonucunda Zeryan deresindeki kaçaklar tamamen kurumuş, Keban deresindeki kaçaklar 26 m<sup>3</sup>/sn. den ortalama 7 m<sup>3</sup>/sn'ye düşmüştür (Özgen, 2000).

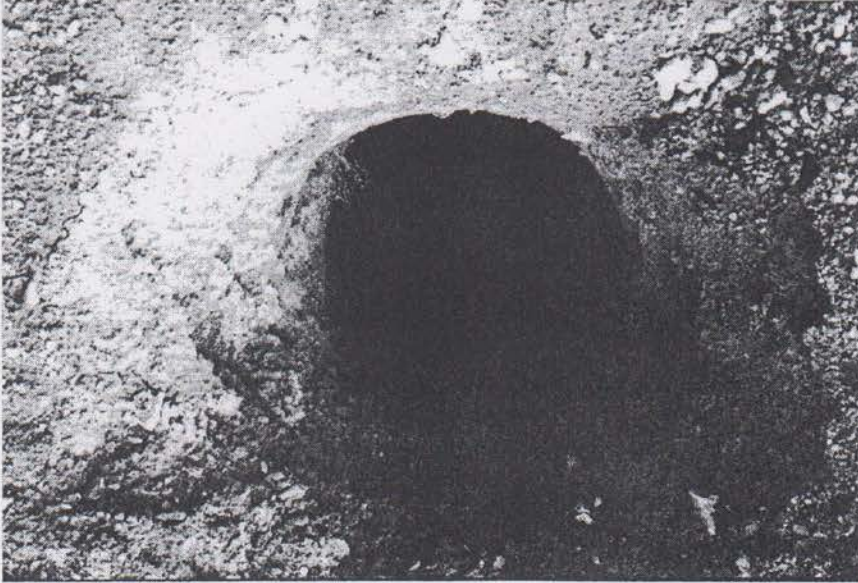
Foto 6: Keban Baraj gölü 832.5 m kotunda iken oluşan 80 cm. çapındaki su kaçağı boşluğu görülmektedir (Foto: N.Özgen).

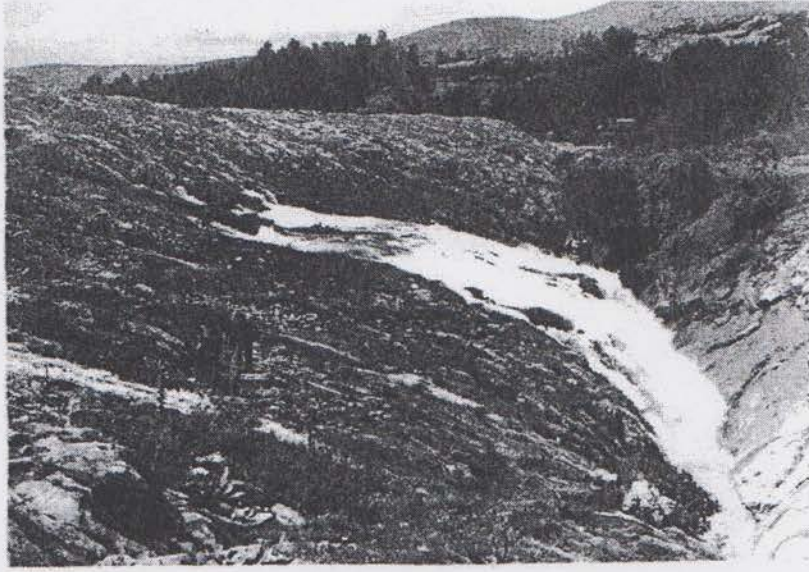
Foto 7: İlk olarak 1976 yılında Keban baraj gölünden kaçan suların çıktığı Keban deresi sol sahil kaynakları. Dik yamaçta aynı kotlarda bir kuşak boyunca çıkmıştır. O zaman yamaçta sadece step türleri mevcuttur.

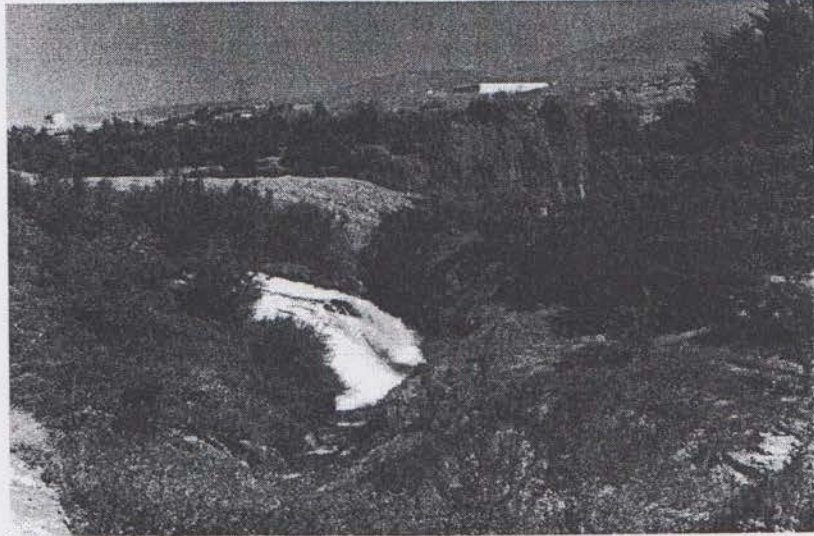
Foto 8: Su kaçaklarının çıktığı alanın yirmi yıl sonra, 1996 yılındaki görünümü. Yamaç böğürtlen, sazlar ve nemcil bitkilerle kaplanmıştır. Bu yıllarda bu kaynakların değerlendirilmesi düşünülmüş, 2000 yılında alabalık yetiştirme havuzları ve şelaleye giden yol yapılmaya başlanmış ve aynı yıl tamamlanmıştır.

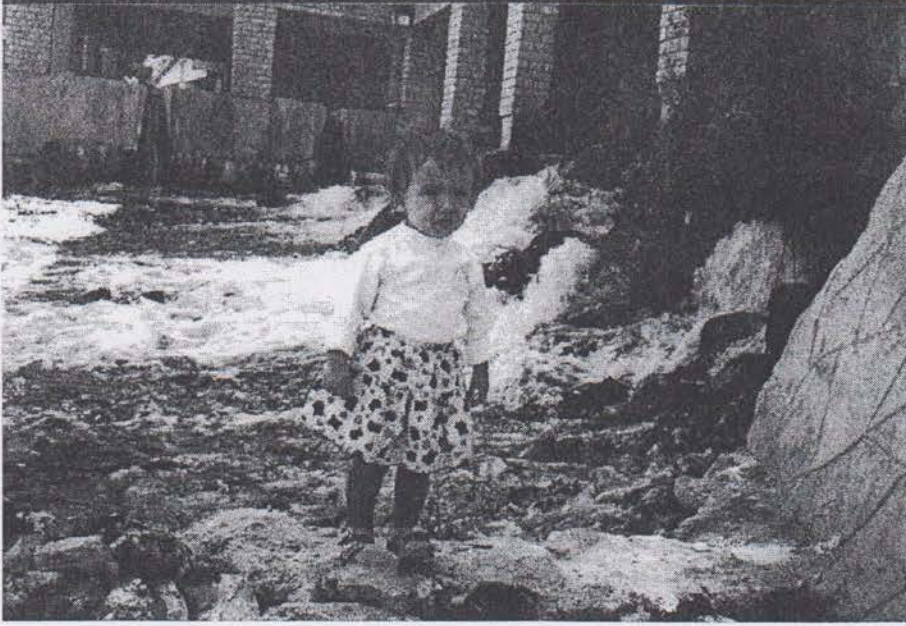
Foto 11: Keban deresi sol sahilinde Keban baraj gölünden kaçan suların bileşik kaplarda olduğu gibi paleokarstik memeler içindeki eski yer altı mecralarını izleyerek büyük bir kaynak halinde çıkışı.
