**YALVAÇ DEVLETHAN CAMİİ
DEPREM GÜVENLİĞİNİN İNCELENMESİ**

YÜKSEK LİSANS TEZİ

İNŞAAT MÜHENDİSLİĞİ ANABİLİM DALI

ŞUBAT 2021

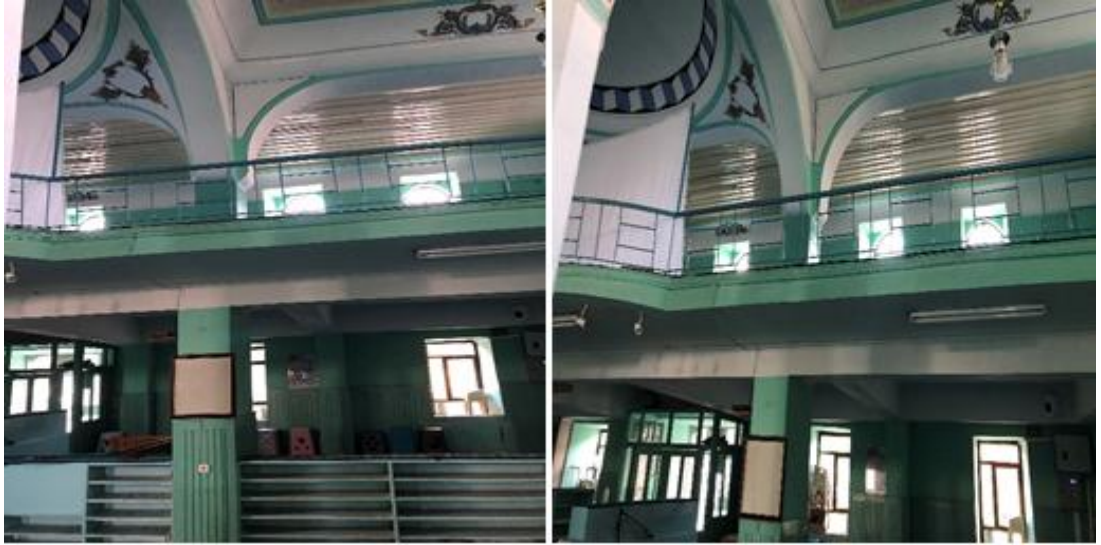
Resim 4.12 Betonarme kolon içerisinde kalan ahşap sütunlar.

esnasında, betonarme kolonların içerisine alınarak (Resim 4.12) yapı özgünlüğünü kaybetmiştir.

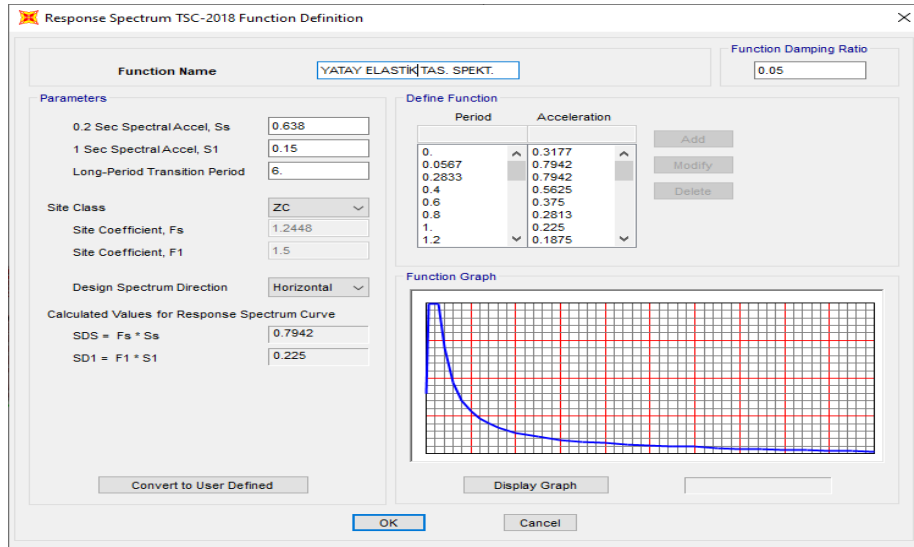
Şekil 4.5 Yapının yatay spektrumu.

Davranış spektrumu oluşturmak için; kısa periyot harita spektral ivme katsayısı (S_s) 0,638, 1,0 saniye periyot için harita spektral ivme katsayısı (S_1) 0,150 ve yerel zemin sınıfı ZC değerleri dikkate alınarak spektrum eğrileri SAP2000 programına tanımlanmıştır (İnt.Kyn.10). Şekil 4.5’de yatay spektrumu görülmektedir.

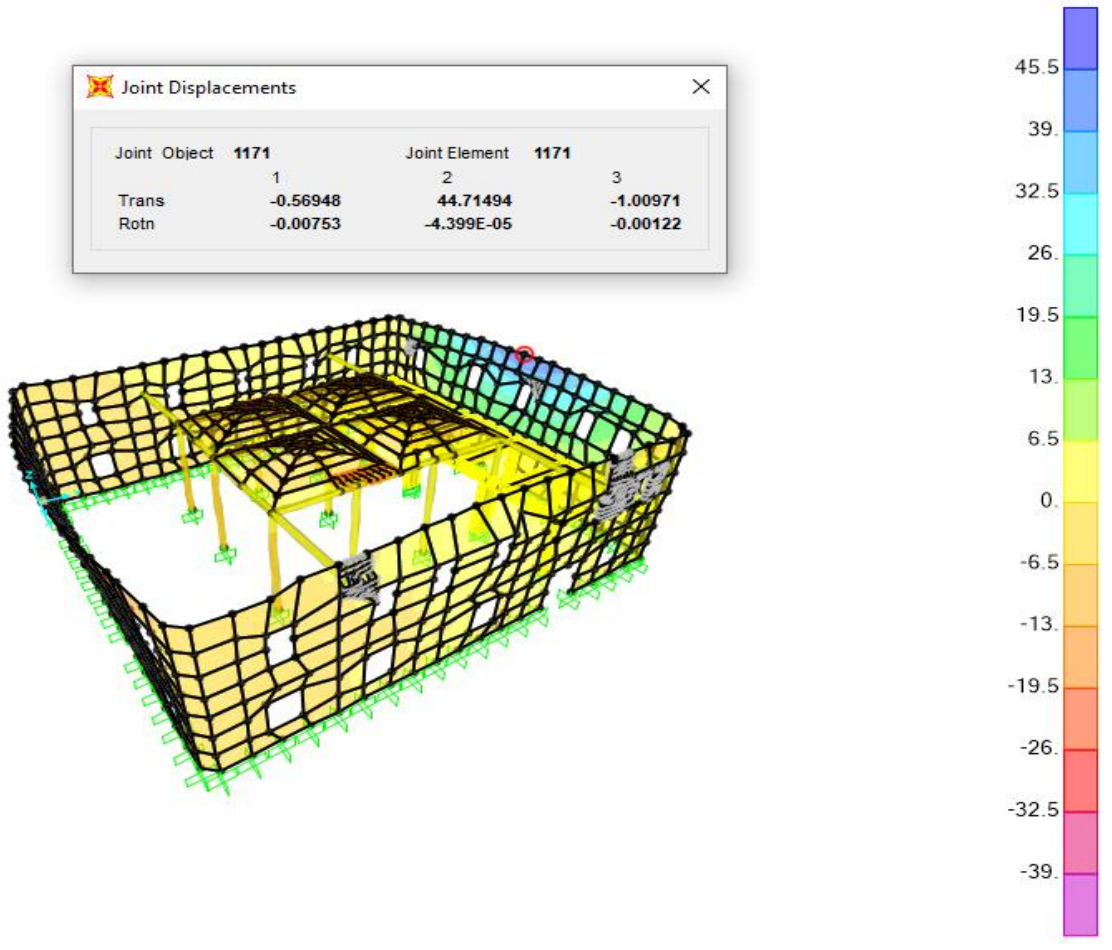
Şekil 4.7 Maksimum yer deęiřtirme grafięi.

Modele ait kombinasyonlar incelendiğinde maksimum yer değiştirme 7 nolu (G+Q+Ey+0.3Ex) kombinasyon etkisinde Y doğrultusunda 44,71 mm olarak tespit edilmiştir. Söz konusu nokta Şekil 4.7 ‘te gösterilmiştir.
