**KARAYOLU ESNEK ÜSTYAPILARINDA TERMAL ALAN YÖNTEMİ İLE
PERFORMANS TAHMİNİ**

YÜKSEK LİSANS TEZİ

İNŞAAT MÜHENDİSLİĞİ ANABİLİM DALI

Temmuz 2021

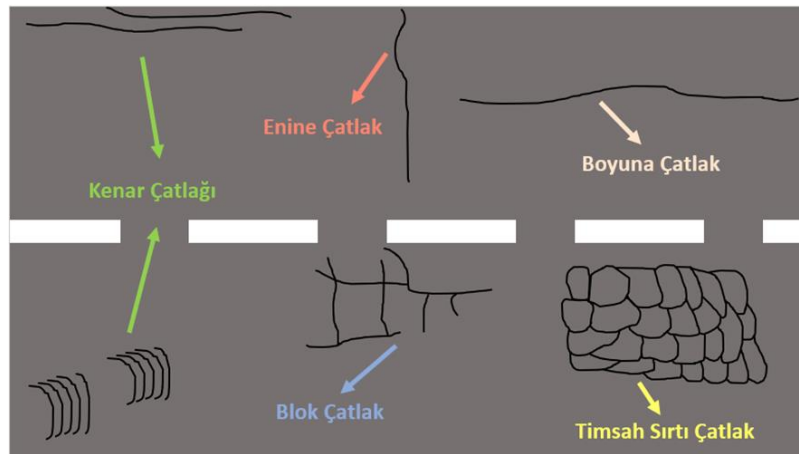
Şekil 2.4 Esnek üstyapıdaki çatlakların sembolik gösterimi (Raya 1992)

Esnek üstyapıda oluşabilecek çatlaklar, Şekil 2.4'te sembolik olarak gösterilmektedir.

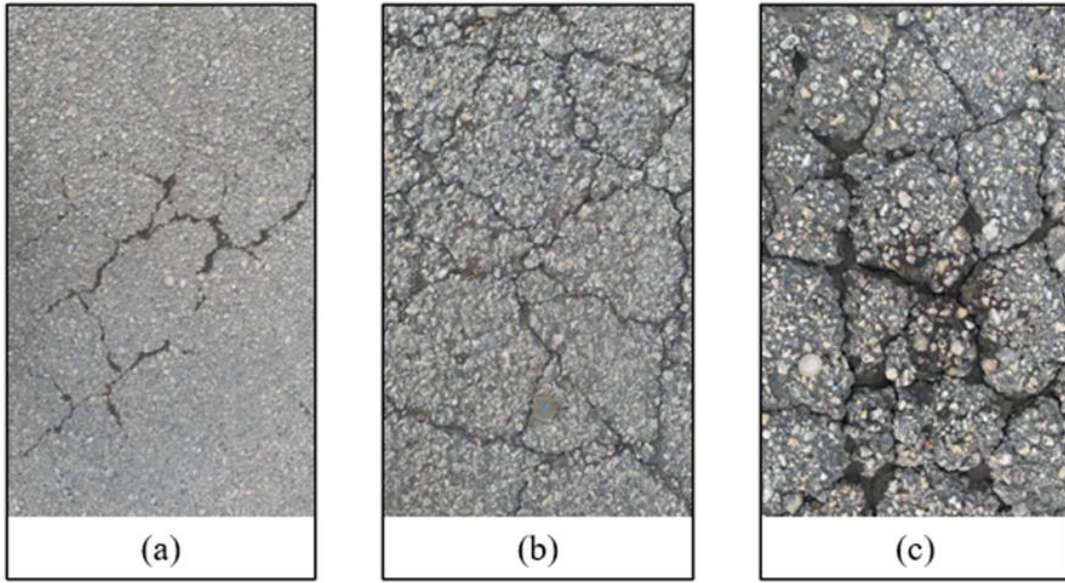
Resim 2.1 Düşük (a), orta (b) ve yüksek (c) şiddetli timsah sırtı çatlak örneği.

Diğer bozulmalar gibi timsah sırtı çatlaklar da değerlendirilirken şiddet ve yoğunluk değeri kullanılmaktadır. Şiddet seviyeleri Resim 2.1'de de gösterildiği gibi düşük, orta ve yüksek olarak derecelendirilmektedir.

Düşük Şiddetli Timsah Sırtı Çatlak: Çatlaklar birbirine paralel ve ince şekilde görünmektedir. Birbirine bağlı halde yayılma gösteren çatlaklar hiç yoktur ya da oldukça az sayıdadır.

Orta Şiddetli Timsah Sırtı Çatlak: Çatlaklar, düşük şiddetli bir timsah sırtı çatlağın gelişmesi ile dikkatli bakıldığında fark edilebilen parçalardan oluşan bir desene dönüşmüştür.

Yüksek Şiddetli Timsah Sırtı Çatlak: Çatlaklar, kolayca tanımlanabilecek parçalara bölünmüşlerdir. Ağ şeklinde yayılan bir desen oluşturan bu çatlakların kenarlarında kopmalar ve parçalanmalar meydana gelmiştir.

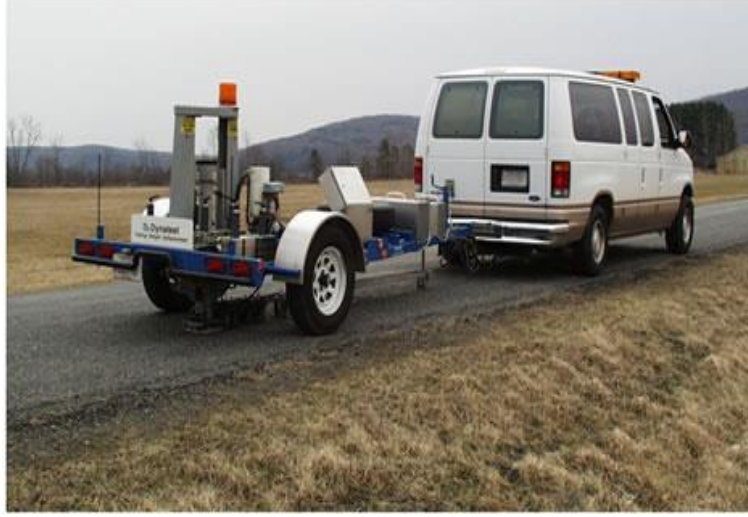
Resim 2.2 Dynatest model düşen ağırlıklı deflektometre cihazı (İnt.Kyn.4)

Düşen Ağırlık Deflektometresi yöntemi ile, kaplamanın birçok bölgesinde, ölçülen defleksiyon değerleri, geri-hesaplama yöntemleriyle, üst yapının tabakalarının mekanik özelliklerinin (Poisson oranı, Elastisite Modülü vb.) belirlenmesinde kullanılmaktadır (Goktepe vd. 2005, TxDOT 2019) .

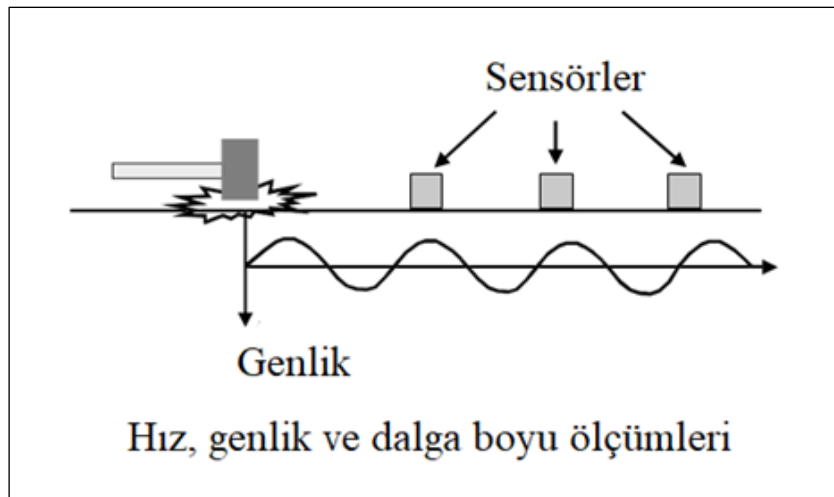
Şekil 2.8 Sismik testleri ifade eden şema (NCHRP 2004).

Stratejik Karayolu Araştırma Programı (SHRP) kapsamında geliştirilen Yüzey Dalgalarının Spektral Analizi (SASW) kullanılarak kaplama sistemlerinin sismik açıdan değerlendirilmesi, Rayleigh dalgalarının test edilen ortam boyunca seyahat süresinin belirlenmesini ve gözlemlenen tepkinin malzeme özelliklerine dönüştürülmesini içermektedir. Sismik test genellikle küçük bir gerilme altında (%0.01) gerçekleştirilir. Modül değerlerinin ve üst yapı tabakalarının kalınlığının belirlenmesinde de yarar sağlamaktadır (NCHRP 2004). Şekil 2.8'de hız, genlik ve dalga boyu ölçümlerine dair örnek bir gösterim sunulmuştur.

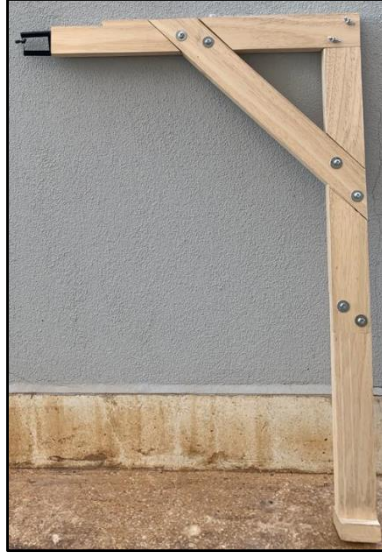
Şekil 3.1 Veri toplamak amacıyla geliştirilen aparat.

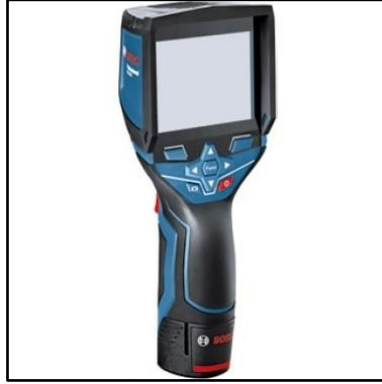
Şekil 3.2 Veri toplamada kullanılan termal el kamerası.

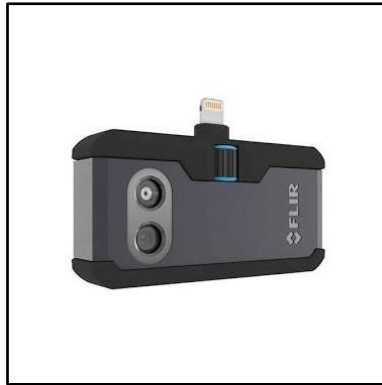
Şekil 3.3 Veri toplamada kullanılan ve telefona monte edilebilen termal el kamerası.

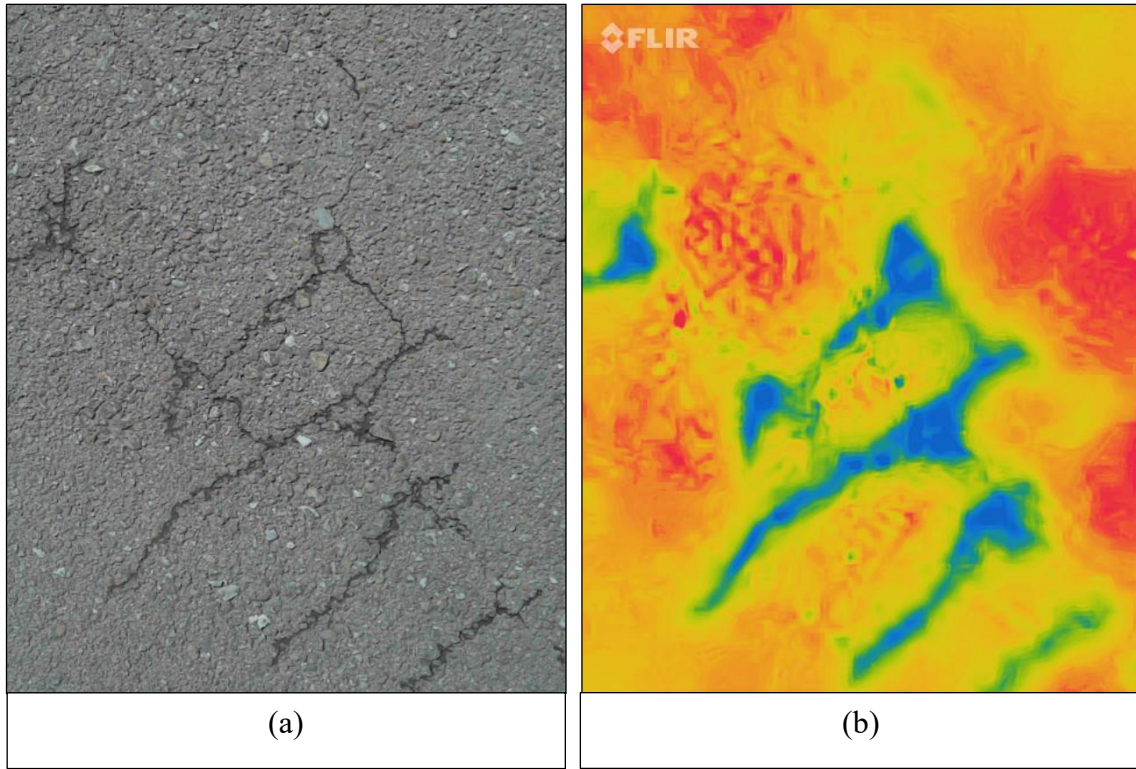
Resim 3.6 Mobil termal kamera ile toplanan normal (a) ve termal (b) görüntü örneği.

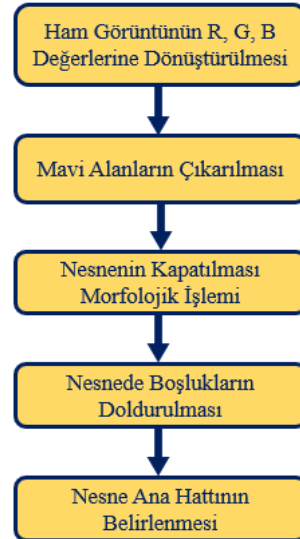
Şekil 3.9 Termal görüntü akış diyagramı.

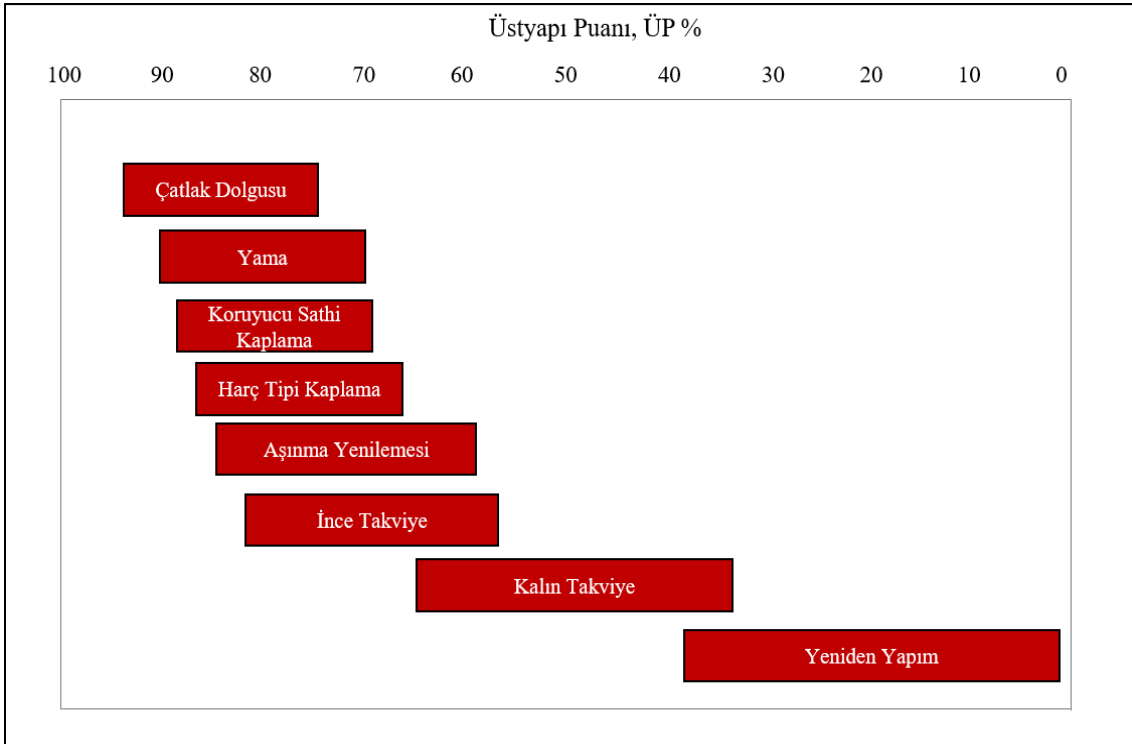
Şekil 3.14 Esnek üstyapı bakım ve onarım metodu seçimi (Sağlık ve Güngör 2008)

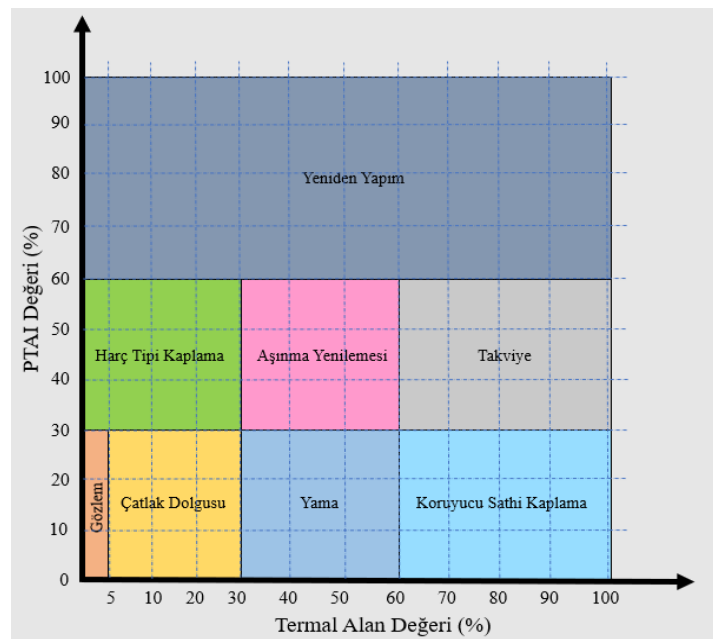
Şekil 3.15 Bakım-onarım yöntemi önerisinin alansal grafiği.

Şekil 3.15’de verilen grafik, Çizelge 3.8’de verilen aralıkların, PTAI değeri ve termal alanın kesiştiği alanın karşılık geldiği bakım-onarım yöntemi önerisine kolaylıkla ulaşılabilecek bir özetini sunmaktadır. Örneğin, PTAI değeri 12, termal alanı 35 olan bir çatlak için bakım onarım yöntemi “yama”, aynı indeks değerine sahip ve termal alanı 80 olan bir çatlak için “koruyucu sathi kaplama” önerisi sunulacaktır.

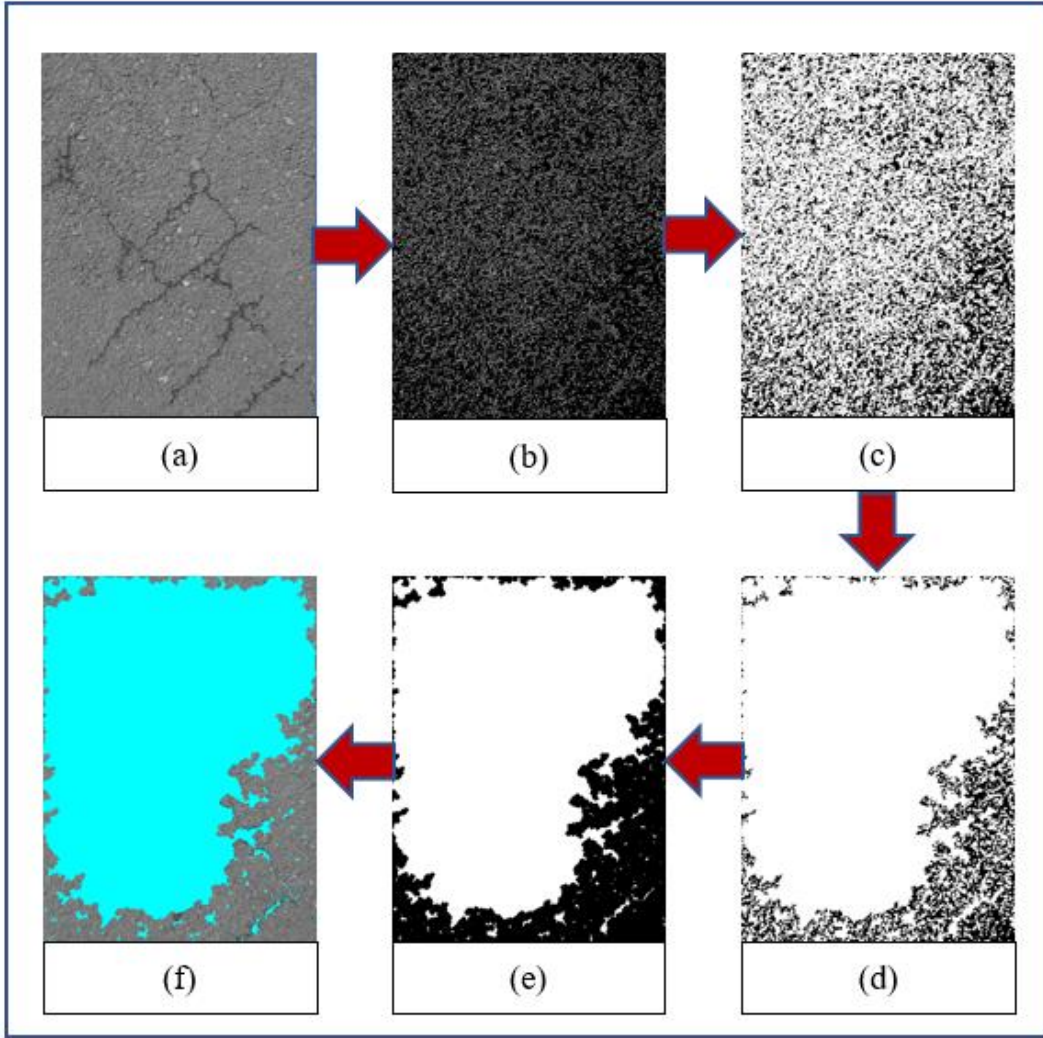
Şekil 4.1 A alanındaki 8 numaralı çatlak -normal görüntü işleme aşamaları.

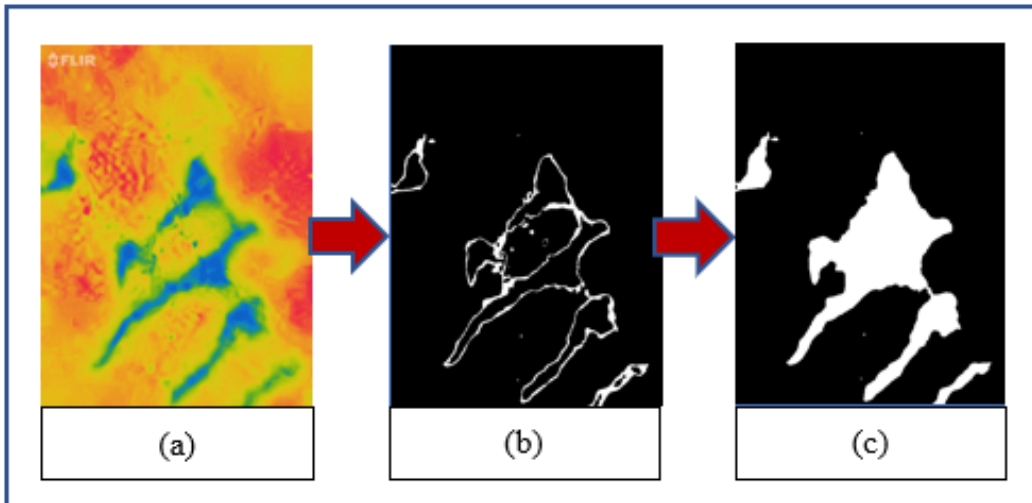
Şekil 4.2 A alanındaki 8 numaralı çatlak -termal görüntü işleme aşamaları

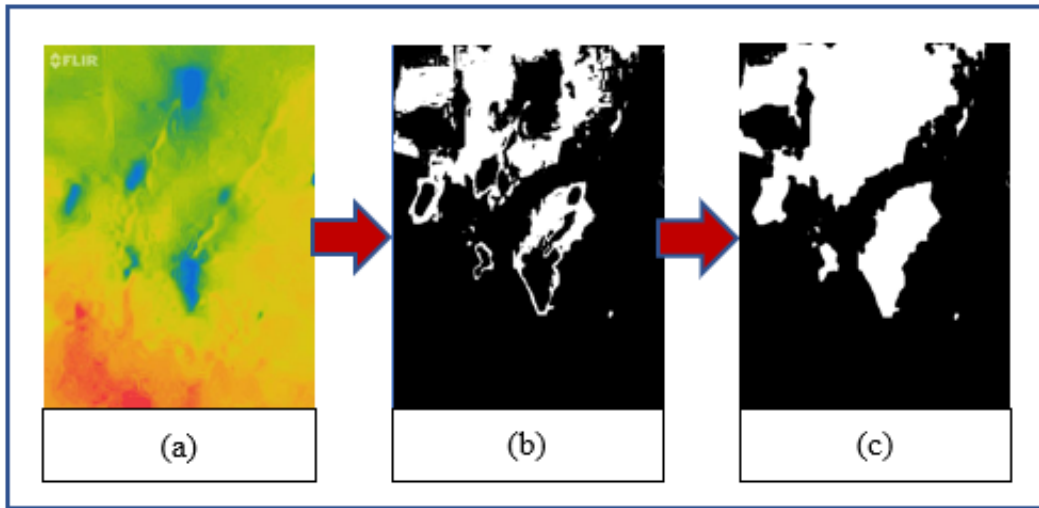
Şekil 4.5 A alanındaki 14 numaralı çatlak - termal görüntü işleme aşamaları.

A alanındaki 14 numaralı çatlak üzerinde görüntü işleme kullanılarak yapılan analizde ise, yine normal görüntüden %81'lik bir çatlak yayılım alanı elde edilirken, termal görüntüden %30'luk bir soğuk bölge alanı olduğu bulunmuştur. Gözle görülen çatlak yayılım alanı %81'den daha küçük olarak yorumlanabilse de kılcal çatlaklar da görüntü işleme esnasında algılanabildiğinden bu değere ulaşılmıştır. Bu çatlak alanına sahip bir bozulma %30 düzeyinde bir soğuk bölge alanına maruz kalmasıyla kaplama bozulma indeksinin %83 değerine çıktığı sonucuna ulaşılmıştır. Bu sonuç da normal görüntüden elde edilen toplam çatlak alanından daha fazladır. Böylece termal etkinin normal çatlak alanını olumsuz yönde tetiklediği söylenebilir.
