**FARKLI TİPTE GALVANİZ KAPLANMIŞ ÇELİK DONATILARIN
BETON İÇERİSİNDEKİ KOROZYON PERFORMANSLARININ
ARAŞTIRILMASI**

YÜKSEK LİSANS TEZİ

İNŞAAT MÜHENDİSLİĞİ ANABİLİM DALI

TEMMUZ 2021

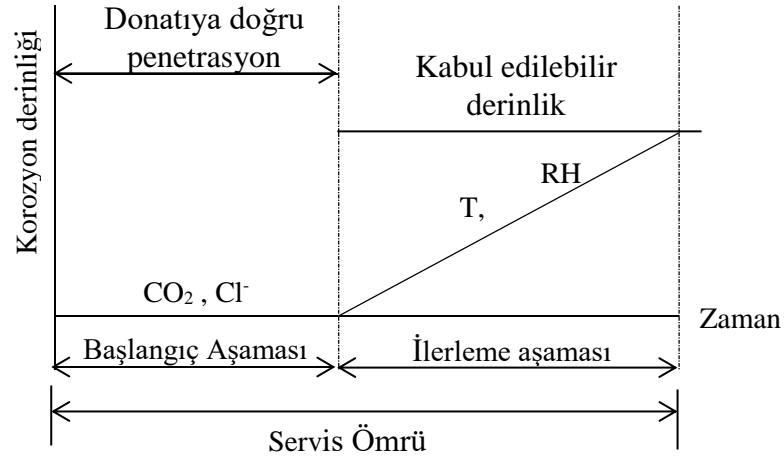
Sekil 2.1 Betonda donatı korozyonu için tasarlanan iki aşamalı korozyon modeli (Tuutti 1982).

Betonda donatı korozyonu için tasarlanan iki aşamalı korozyon modeli Sekil 2.1’de gösterilmiştir. Modele göre donatı korozyonu açısından bir beton yapının hizmet ömrü, başlama aşaması ve yayılma aşaması olmak üzere ikiye ayrılır. Başlama süresinin uzunluğu, nötrleştirici veya aktive edici maddelerin çeliğe nüfuz etmesi sonucu beton kaplamanın ne kadar hızlı değiştiği ve korozyon sürecinin başlaması için gerekli olan maddelerin konsantrasyonları ile belirlenir. Başlama aşamasındaki korozyon oranı sıfır değildir ancak çok düşüktür. Korozyon hızı, sabit koşullar varsayıldığında yayılma aşaması sırasında sabit değildir, ancak taşınan iyonların bir sonucu olarak artabilir veya

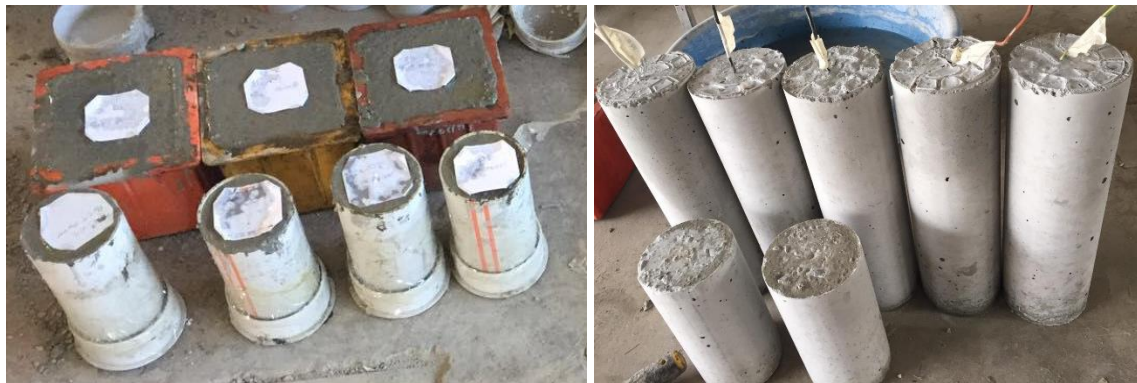
Resim 3.1 Üretilen numunelere ait görüntüler.

Üretilen numuneler beton ve donatılı beton numuneleri olmak üzere iki ayrı tipe üretilmiştir. Donatısız olarak üretilen numuneler Φ 100x200 mm boyutlarındaki silindir, 150x150x150 mm boyutlarındaki küp numunelerden oluşmaktadır. Donatılı olarak üretilen numuneler, Φ 14 ve 16 mm çapındaki donatının yerleştirildiği Φ 100x350 mm boyutlarındaki silindir numunelerden oluşmaktadır. Donatılı olarak üretilen numuneler hızlandırılmış korozyon deneylerinde kullanılmıştır. Donatılar silindir numunelerin içerisine tamamen gömülmüştür. Üretilen numunelere ait görüntüler Resim 3.1'de gösterilmiştir.

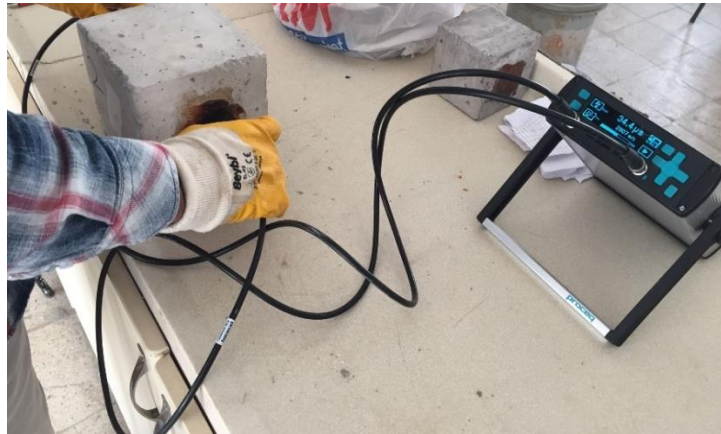
Resim 3.2 Ultrases geçiş süresi deneyinin yapılışı.

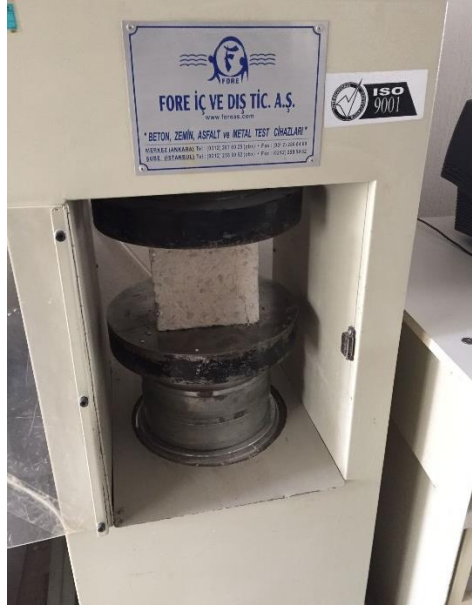
Resim 3.3 Basınç dayanımı deneyine ait görüntü.

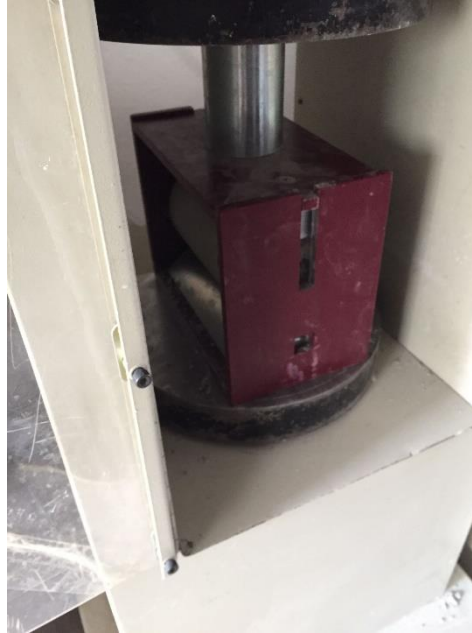
Resim 3.4 Yarmada-çekme dayanımı deneyinin yapılışı.

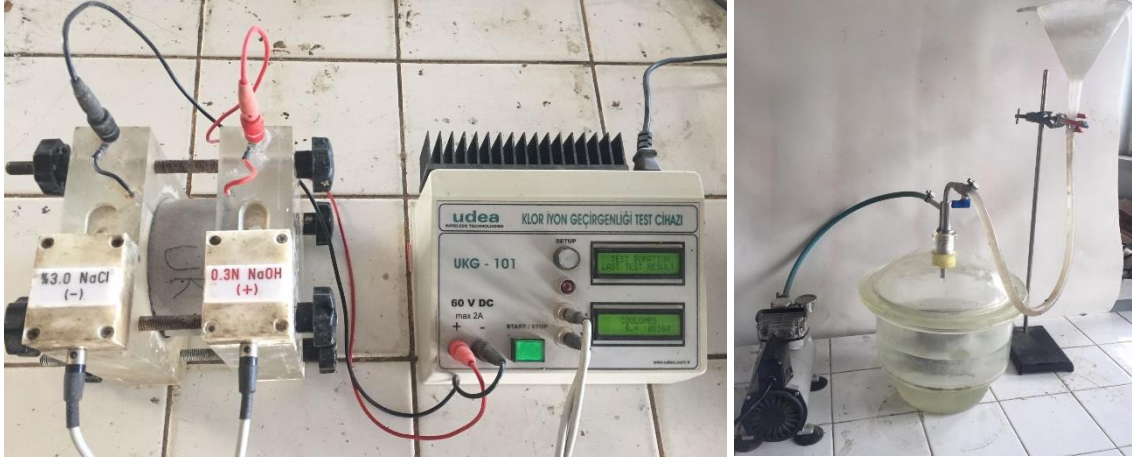
Resim 3.5 Vakumlama işlemi ve hızlı klorür geçirimsizliği deney düzeneği.

Hızlı klorür geçirimsizliği deneyleri $\Phi 100 \times 50$ mm boyutlarındaki disk numuneler üzerinde gerçekleştirilmiştir. Disk numuneler silindir numunelerden kesilerek elde edilmiştir. Silindir numunelere kirece doymun su havuzlarında 28 gün boyunca standart kür uygulanmıştır. Disk numuneler üzerinde vakumlama işlemleri ve hızlı klorür geçirimsizliği deneyleri ASTM C 1202 (1997) deney yöntemine göre yapılmıştır. Disk numunelerin vakumlama işleminde kullanılan düzenek ve hızlı klorür geçirimsizliği deney düzeneği Resim 3.5'te gösterilmiştir.

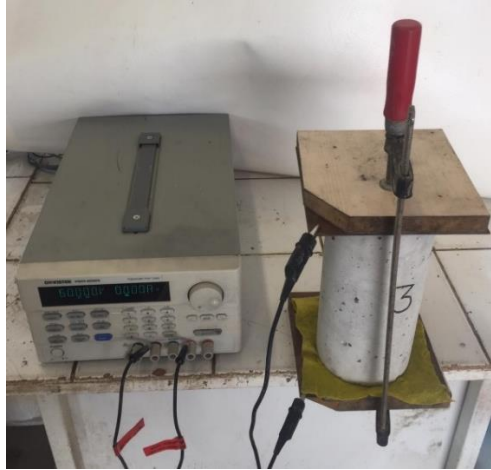
Resim 3.6 Elektriksel özdirenç deney düzeneği.

Elektriksel özdirenç ölçümünde kullanılan deney düzeneği Resim 3.6’da gösterilmiştir. Elektriksel özdirenç ölçümleri $\Phi 100 \times 200$ mm boyutlarındaki silindir numuneler üzerinde yapılmıştır. Elektriksel özdirenç ölçümleri 28 gün boyunca kirece doymun su havuzlarında standart kür yapıldıktan sonra gerçekleştirilmiştir.

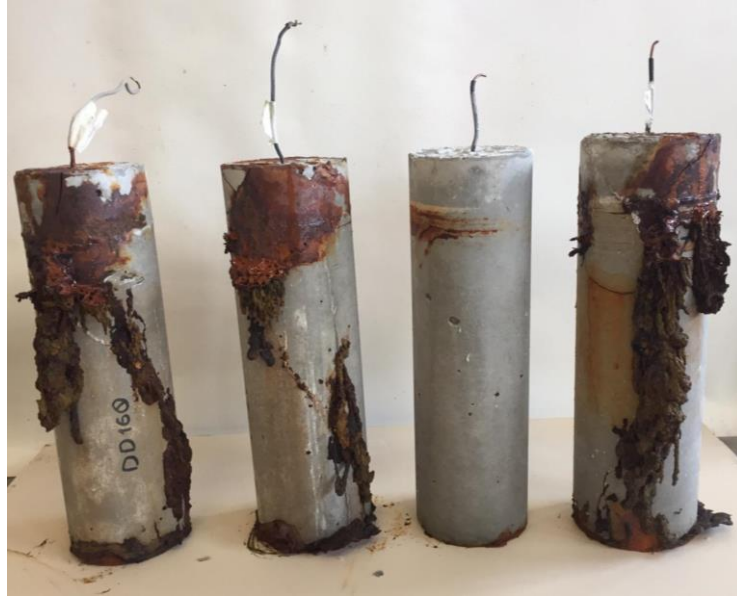
Resim 4.1 Korozyon nedeniyle hasar oluşan numuneler

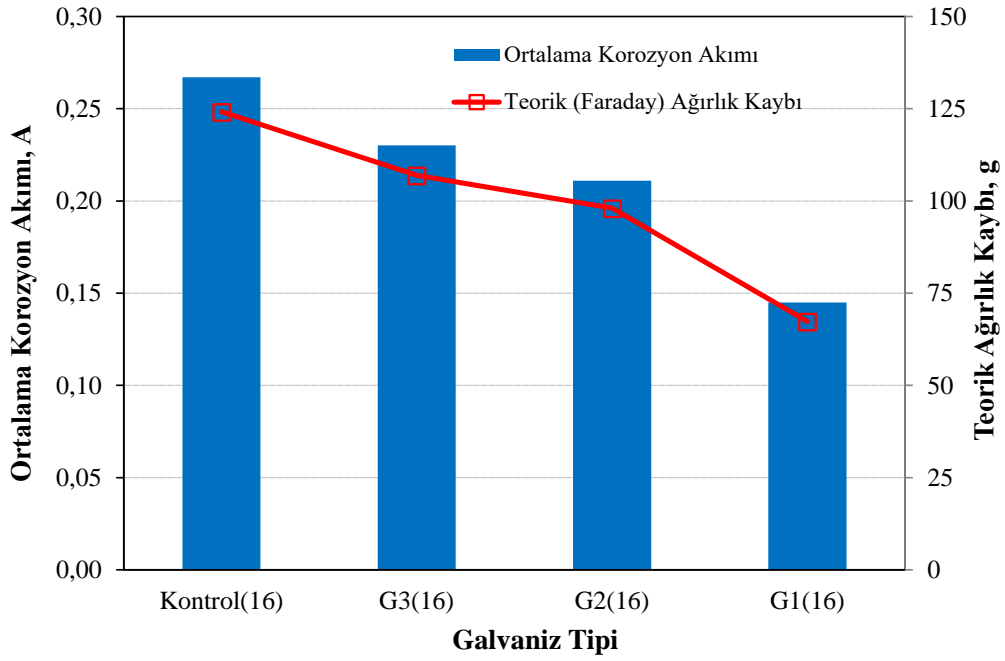
Şekil 4.5 Normal betondaki Φ16 mm'lik donatıların ortalama korozyon akımları ve teorik ağırlık kayıplarının galvaniz tipine göre değişimi.

Normal betondaki $\Phi 16$ mm'lik donatıların ortalama korozyon akımları ve teorik ağırlık kayıplarının galvaniz tipine göre değişimi Şekil 4.5'te verilmiştir. Şekil 4.5 incelendiğinde en yüksek ortalama korozyon akımı 0.267 A ile Kontrol(16) serilerinden elde edilirken, en düşük ortalama korozyon akımları 0.145 A ile G1(16) serilerinden elde edilmiştir. Teorik ağırlık kayıpları incelendiğinde de korozyon nedeniyle oluşan en düşük ağırlık kayıpları G1(16) serilerinden elde edilmiştir.

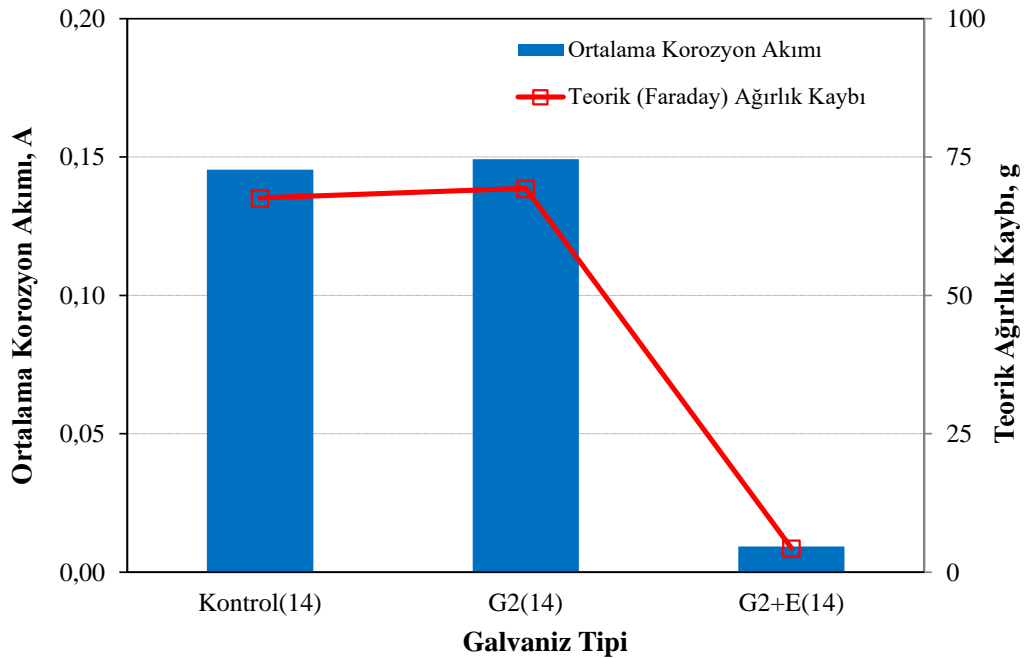
Şekil 4.8 Uçucu küllü betondaki $\Phi 14$ mm'lik donatıların ortalama korozyon akımları ve teorik ağırlık kayıplarının galvaniz tipine göre değişimi.

Uçucu küllü betondaki $\Phi 14$ mm'lik donatıların ortalama korozyon akımları ve teorik ağırlık kayıplarının galvaniz tipine göre değişimi Şekil 4.8'de gösterilmiştir. Şekil 4.8 incelendiğinde G2(14) serilerinden 0.149 A ortalama korozyon akımı elde edilirken Kontrol(14) serilerinden 0.145 A ortalama korozyon akımı elde edilmiştir. Elde edilen değerler birbirine oldukça yakındır. Aslında galvaniz kaplı serilerden daha az korozyon akımlarının elde edilmesi gerekmektedir. Burada G2(14) serilerinin daha çok ortalama korozyon akımı çekmesinin nedeni bu donatının boyunun Kontrol(14) donatısının boyundan daha uzun olmasından kaynaklanmaktadır. G2(14) donatısının boyu 25.8 cm olarak ölçülürken Kontrol(14) donatısının boyu 24.5 cm olarak ölçülmüştür.

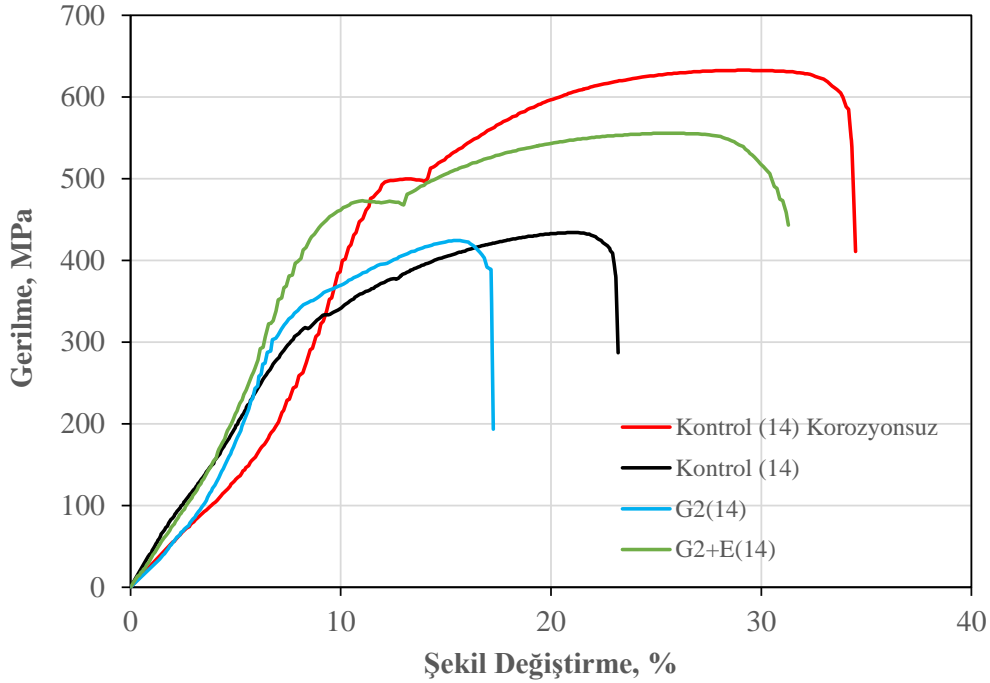
Şekil 4.13 Normal betonlardaki $\Phi 14$ mm'lik donatıların gerime-şekil değiştirme diyagramları.

Normal betondaki $\Phi 14$ mm'lik donatıların gerime-şekil değiştirme diyagramları Şekil 4.13'te verilmiştir. Şekil 4.13 incelendiğinde korozyonlu donatıların akma dayanımlarının korozyonsuz donatıya göre azaldığı görülmektedir. Ancak çeliğin akma dayanımı karakteristik bir özellik olduğu için korozyon sonrası akma dayanımı değişmemelidir. Bu değişikliğin nedeni, korozyon çukurları sebebiyle korozyon sonrası donatı çapının belirlenememesi ve akma dayanımının orijinal çapa göre belirlenmesidir.

Şekil 4.13'den görüldüğü üzere galvaniz ve epoksi boya kaplı G2+E(14) serilerinden korozyona uğratılmayan serilere yakın sonuçlar elde edilmiştir. Korozyona uğratılan Kontrol(14) ve G2(14) serilerinden daha düşük değerler elde edilmiş ve bu serilerde akma sahanlığının oluşmadığı görülmüştür. Ayrıca yine bu serilerden daha düşük şekil değiştirme değerleri de elde edilmiştir.

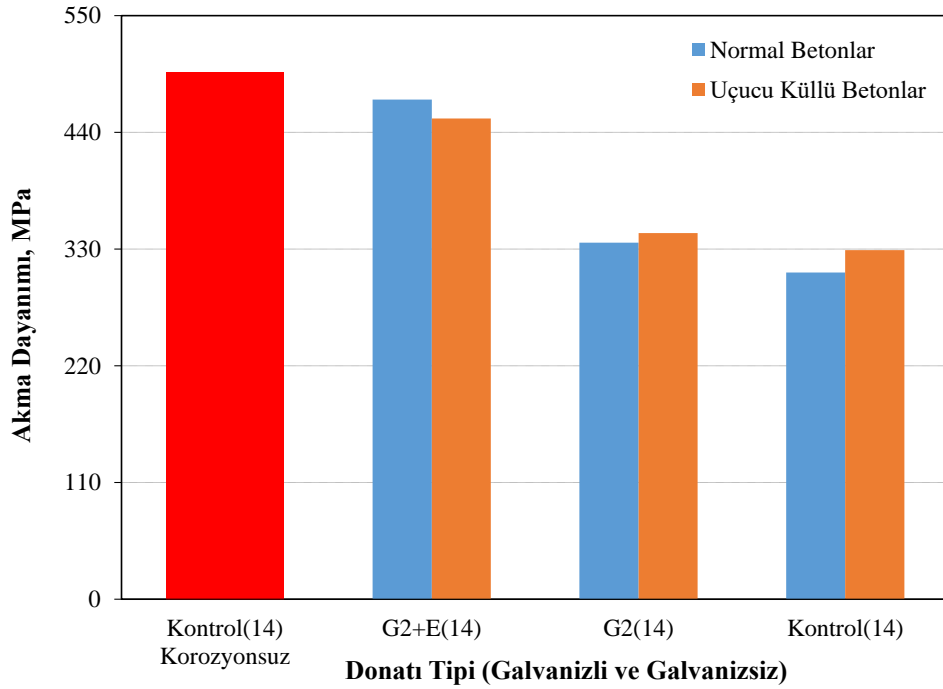
Şekil 4.20 Uçucu küllü ve normal betonlardaki $\Phi 14$ mm'lik donatıların akma dayanımlarının donatı tipine göre değişimi.

Uçucu küllü ve normal betonlardaki $\Phi 14$ mm'lik donatıların akma dayanımlarının donatı tipine göre değişimi Şekil 4.20'de gösterilmiştir. Şekil 4.20 genel olarak incelendiğinde uçucu küllü betonların içerisinde korozyona uğratılan donatılardan daha yüksek akma dayanımları elde edilmiştir. Bu durum, uçucu küllü betonların içerisinde korozyona uğratılan donatılardan korozyon nedeniyle daha düşük ağırlık kayıplarının elde edilmesinden kaynaklanmaktadır.

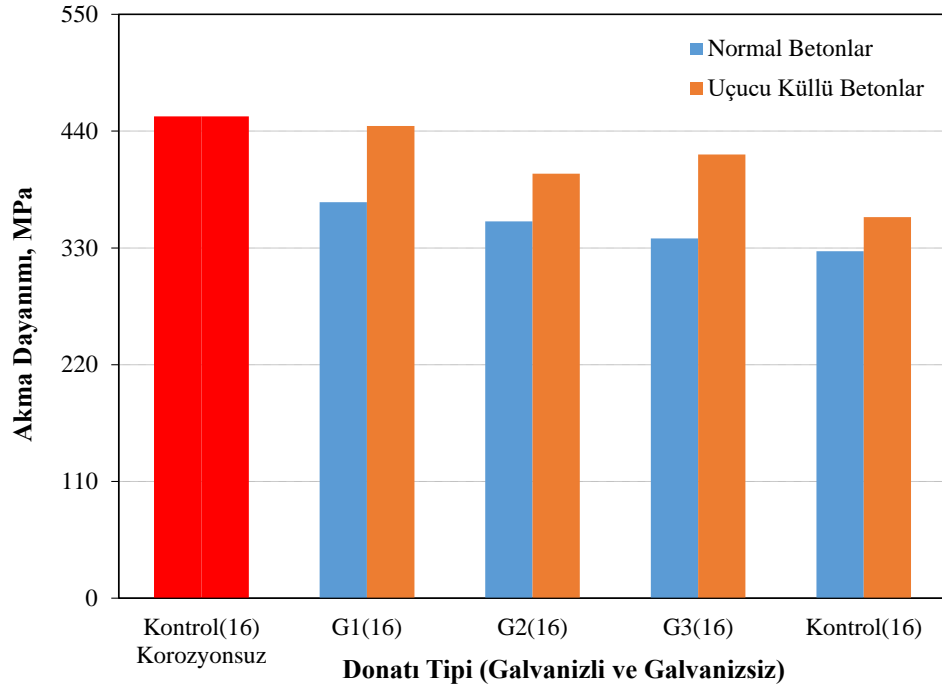
Şekil 4.21 Uçucu küllü ve normal betonlardaki $\Phi 16$ mm'lik donatıların akma dayanımlarının donatı tipine göre değişimi.

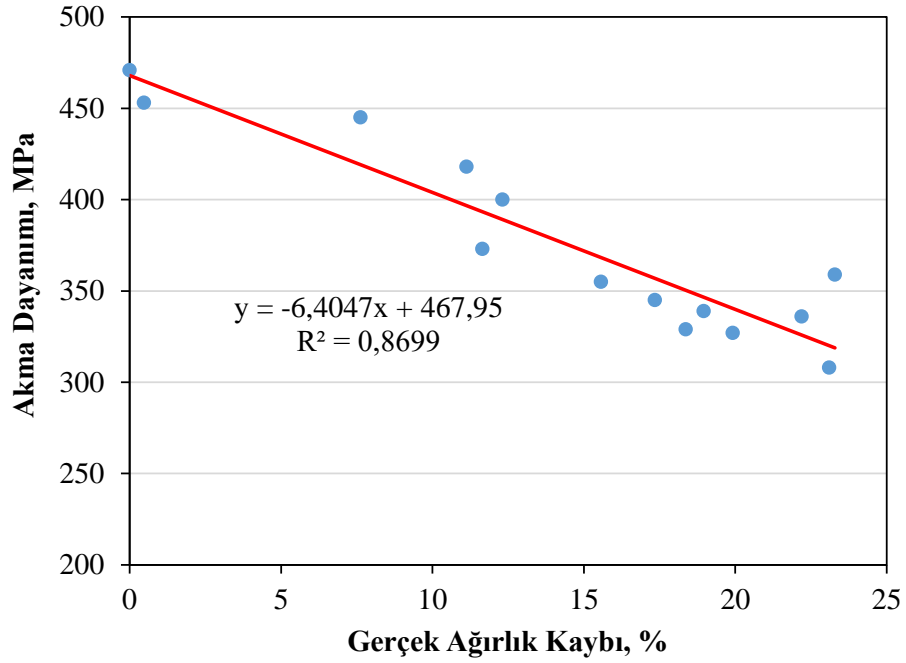
Şekil 4.22 Akma dayanımları ile gerçek ağırlık kayıpları arasındaki ilişki.

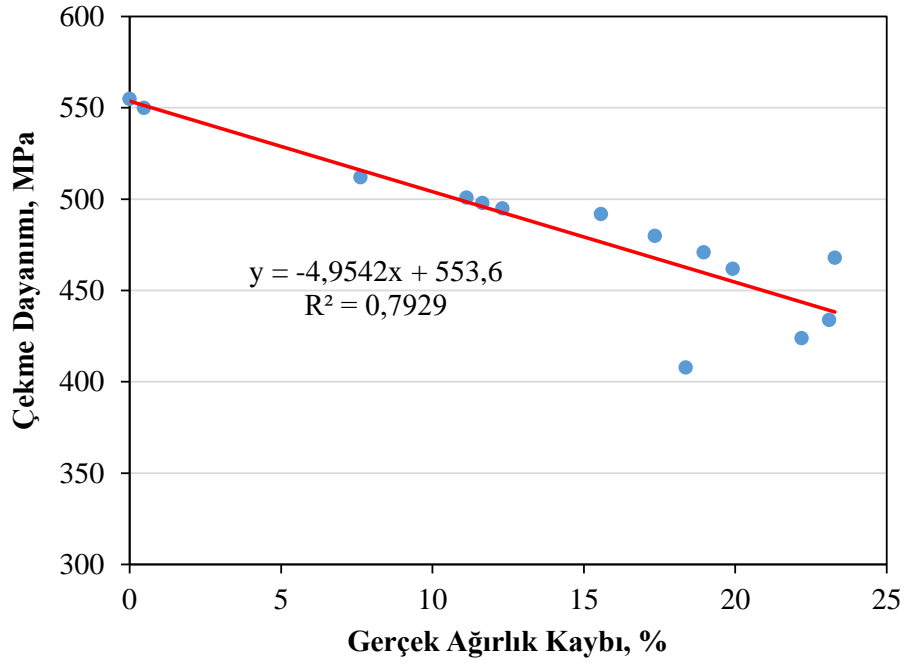
Şekil 4.23 Çekme dayanımları ile gerçek ağırlık kayıpları arasındaki ilişki.
