## **DEVREK (ZONGULDAK/TÜRKİYE) HEYELANI**

### LANDSLIDE OF DEVREK (ZONGULDAK/TURKEY)

**Prof. Dr. Mehmet Ali ÖZDEMİR**

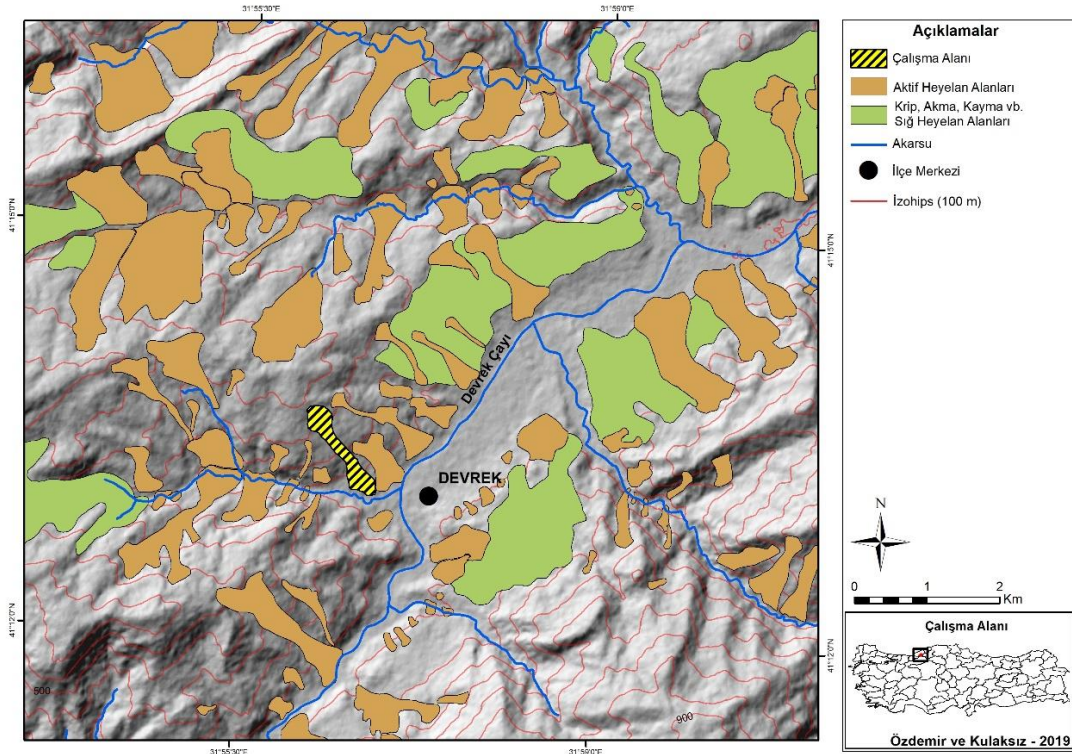
MTA tarafından 2005 yılında hazırlanan Türkiye heyelan envanter haritasında doğru olarak Devrek vadisi aktif heyelan alanı, krip, akma, kayma, sığ heyelan alanları içerisinde gösterilmiştir (Şekil 2).

Şekil 2. Çalışma alanı ve yakın çevresinin heyelan envanter haritası. (MTA, 2005'ten değiştirilerek)

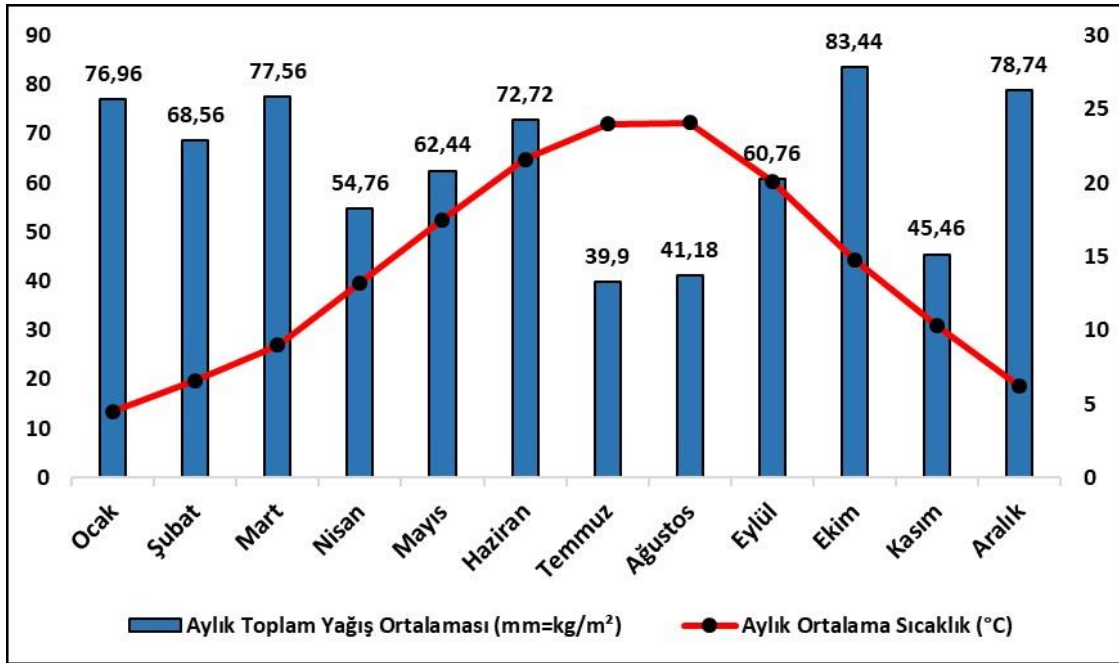
Devrek ve çevresi her mevsim yağışlı olup en fazla yağış kış aylarında, en az yağış ise yaz aylarında düşmektedir. MGM verilerine göre bölgenin 2008-2017 periyodundaki yıllık ortalama sıcaklığı 14,3°, toplam yağış ortalaması ise 762,48 mm. dir (Şekil 4). Yağışların türü ise daha çok yağmur şeklindedir. Kar yağışlı gün sayısı azdır ve karın yerde kalma süresi oldukça kısadır. İlçenin her mevsim yağmur alması heyelanların önemli tetikleyicilerinden biridir. Devrek Heyelanı’nda da bu durum açık bir şekilde gözlemlenmiştir. Devrek Heyelanı uzun bir sürecin sonucu olup 2015 yılı Ramazan Bayramı arifesinde, 16.07.2015 tarihinde gerçekleşmiştir. Meteoroloji Genel Müdürlüğü’nden sağlanan 2015 yılı temmuz ayı günlük yağış değerlerine göre 15.07.2015’te 3.6 mm. lik bir yağış gerçekleşmiş (Şekil 5) ve bir gün sonrasında ise heyelan meydana gelmiştir. Heyelan olayının yaz ayında gerçekleşmesi ilginçtir. En sıcak ve en kurak ay olan temmuz ayında, önceki ayların yağışlarıyla toprağın suya doymun hale gelmesi ve heyelandan bir gün önceki aşırı yağışlar heyelana yol açmıştır.

Şekil 4. İlçenin 2008-2017 periyoduna göre aylara göre yağış ve sıcaklık diyagramı (MGM). Verilerin elde edildiği otomatik meteoroloji gözlem istasyonu heyelan alanına yaklaşık 2,5 km uzaklıktadır.

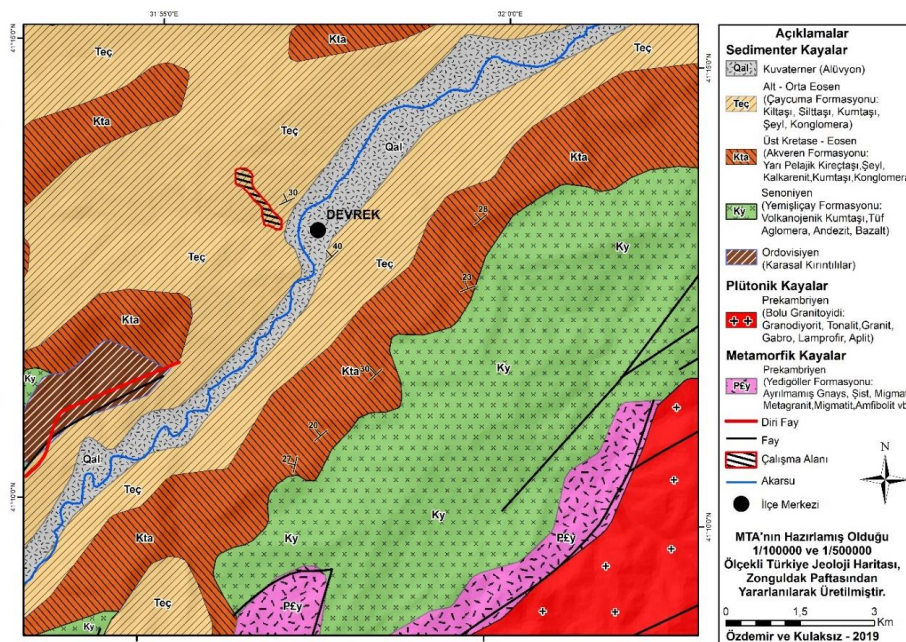
Heyelanların oluşumu üzerinde önemli faktörlerden biri litolojik özelliklerdir. Litoloji çoğu zaman heyelan olaylarının sebepleri arasında ilk sırada yer alır. Kilttaşları, fliş, marn, tuf gibi depoların yaygın olduğu sahalarda heyelanlar fazlaca görülür (Erinç, 2010, s.299). Devrek Heyelanı'nın gerçekleştiği alanın litolojisinde kilttaşları hakimdir. Çalışma alanında yapılan sondaj loglarında da (Şekil 7) kalın yer tutan killerin, porozitesi yüksek, ancak permeabilitesi oldukça düşüktür. Kil gözeneklerinin her birinin hacmi çok küçüktür, kil zerrelere nem alınca şişer ve gözenekler hızla kapanır. Bu nedenle killi kayaçlar, yüksek gözeneklilik oranlarına rağmen geçirimsizdirler. Bu özellikler killi kayaçlardan oluşmuş arazilerin şekillenmesinde önemli rol oynar (Sür, 1994, s.11, s.12). Heyelan alanında Alt-Orta Eosen yaşlı heyelana duyarlı birim kumtaşı, silttaşı ve kilttaşı ardalanmalarından oluşur (Şekil 6). Çaycuma Formasyonu olarak tanınan bu birim tipik bir siliklastik türbidit istifidir (MTA, 2004). Özellikle çalışma alanında yoğun kil barındıran bu formasyon heyelanın önemli tetikleyicilerindedir. Sahada heyelanlar için oldukça uygun ortam oluşturan killer, arazinin %15-30 arasında eğimli yamaçları nedeniyle yağışlarla doymun hale gelerek heyelanların oluşmasına neden olmaktadır. Devrek Heyelanı'nda da aynı mekanizmayla, heyelandan bir gün önce gerçekleşen 3.6 mm. lik (MGM) yağış sonrası killi yapı suya doymun hale gelmiş ve yol yarmasının da etkisiyle stabilitesini kaybetmiş, arazinin eğiminin de heyelanlar için müsait olmasıyla 16.07.2015 gününde afet gerçekleşmiştir. Heyelan bölgesinde yaşayan insanlarla yapılan mülakatlarda, heyelan öncesinde yamaçtaki küçük çukurluklarda sürekli bir su birikmesi olduğu öğrenilmiştir. Bu da heyelan öncesinde tabanda geçirimsiz kil katmanı üzerinde su birikmesi ve heyelan duyarlılığını göstermektedir.

Şekil 6. Çalışma alanı ve yakın çevresinin jeoloji haritası. (Maden Tetkik ve Arama Genel Müdürlüğü'nün hazırladığı 1/100.000 ve 1/500.000 Ölçekli Jeoloji Haritaları ve MTA Yerbilimleri Portalı'ndan yararlanılarak hazırlanmıştır.)

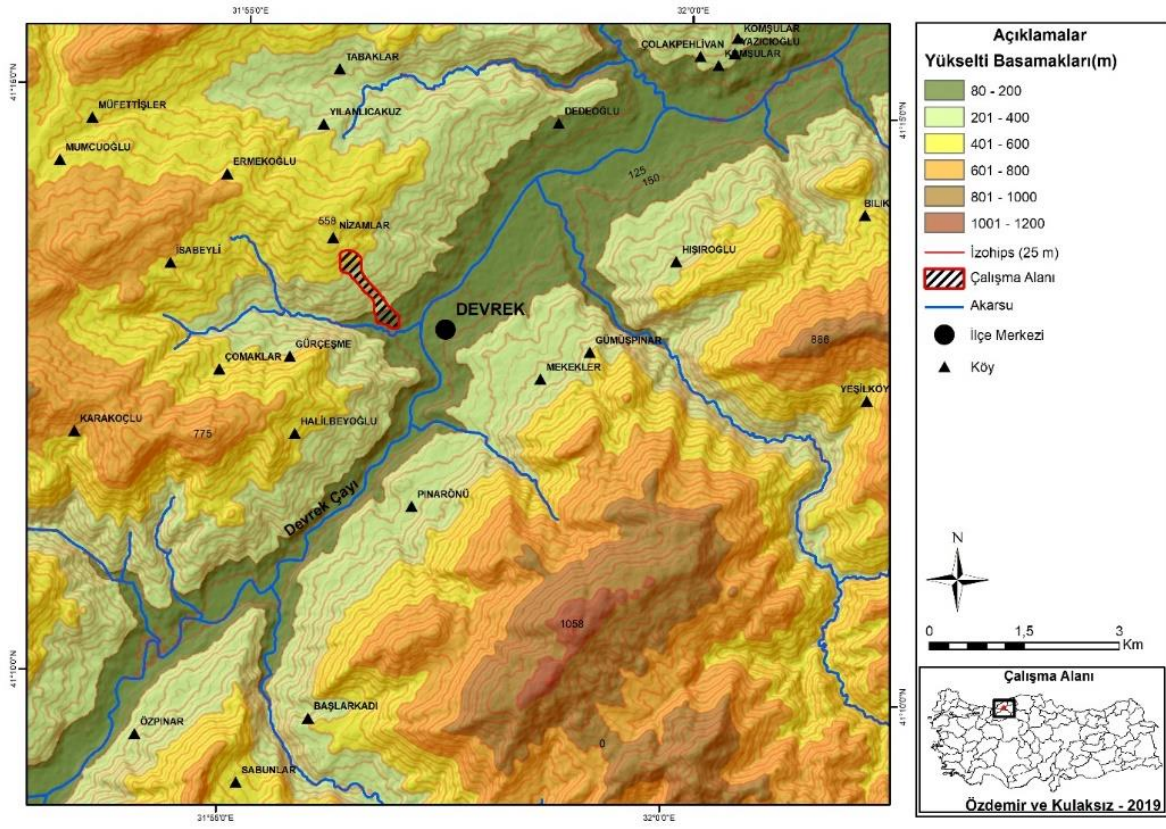
Devrek Çayı kıvrımlı yapıya uyumlu şekilde kafesli drenaj tipine sahiptir. Çay, güneybatıdan kuzeydoğuya doğru en genç birimlerden Eosen flişlerini ortalama 300 m kadar yarmış ve 500-700 m genişlikte alüvyal tabanı içinde akarak Karadeniz'e dökülmektedir. Akarsuyun akış yönüne paralel fay hatları kolay aşınan zon ve eğimli yamaçlar oluşturarak heyelana zemin hazırlamıştır. (Şekil 8).

Şekil 8. Çalışma alanı ve yakın çevresinin fiziki haritası.

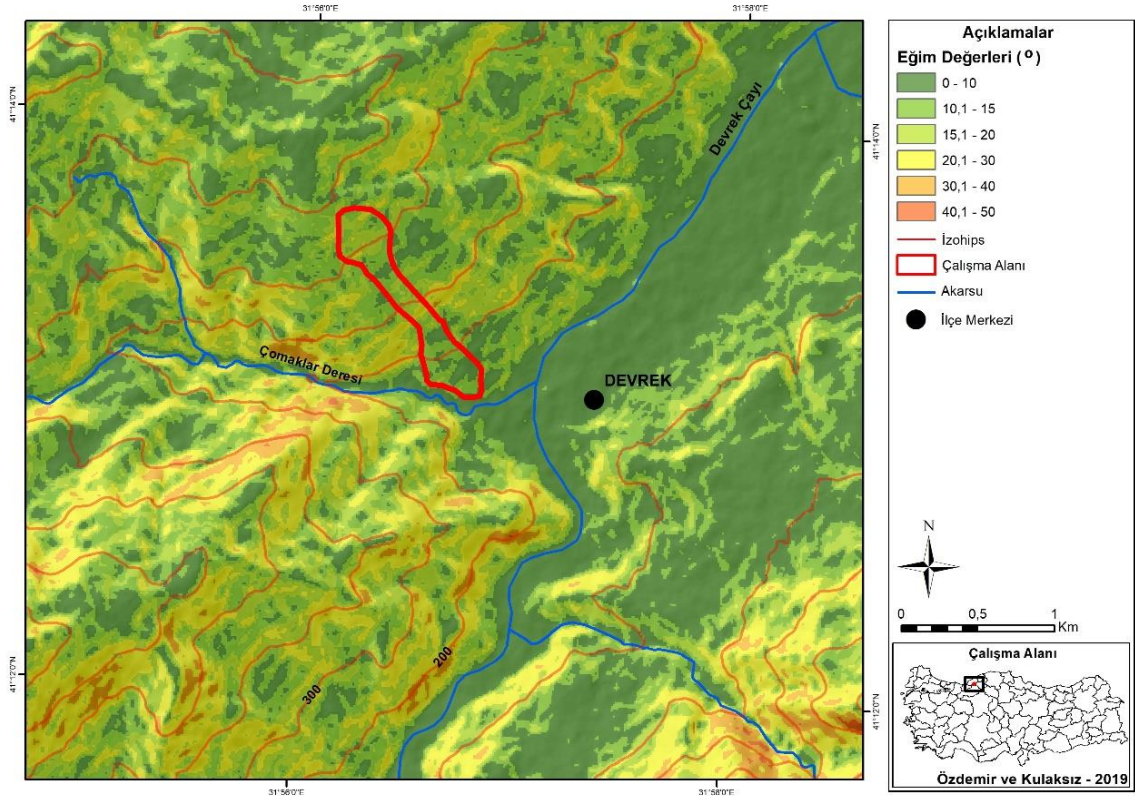
Heyelanları etkileyen önemli unsurlardan biri de yamaç eğimidir. Yamaçların, şevlerin eğimi heyelanların oluşumunda doğrudan etkilidir (Dağ ve Bulut, 2012, s.46). Bir heyelanın gerçekleşmesi için ilk şartın eğim olması gerekir (Öner ve Çiçek, 1987, s.54). Devrek Heyelanı'nın gerçekleştiği yamacın eğim değerleri 15° – 30° arasında olup heyelan için yeterlidir (Şekil 9).

Şekil 9. Çalışma alanı ve yakın çevresinin derece cinsinden eğim haritası.
