YÜKSEK LİSANS TEZİ

# AFYON KOCATEPE ÜNİVERSİTESİ FEN BİLİMLERİ ENSTİTÜSÜ

# BOLVADİN FAYINDAKİ YÜZEY DEFORMASYONLARININ YER ALTI SULARI İLE İLİŞKİSİNİN ARAŞTIRILMASI

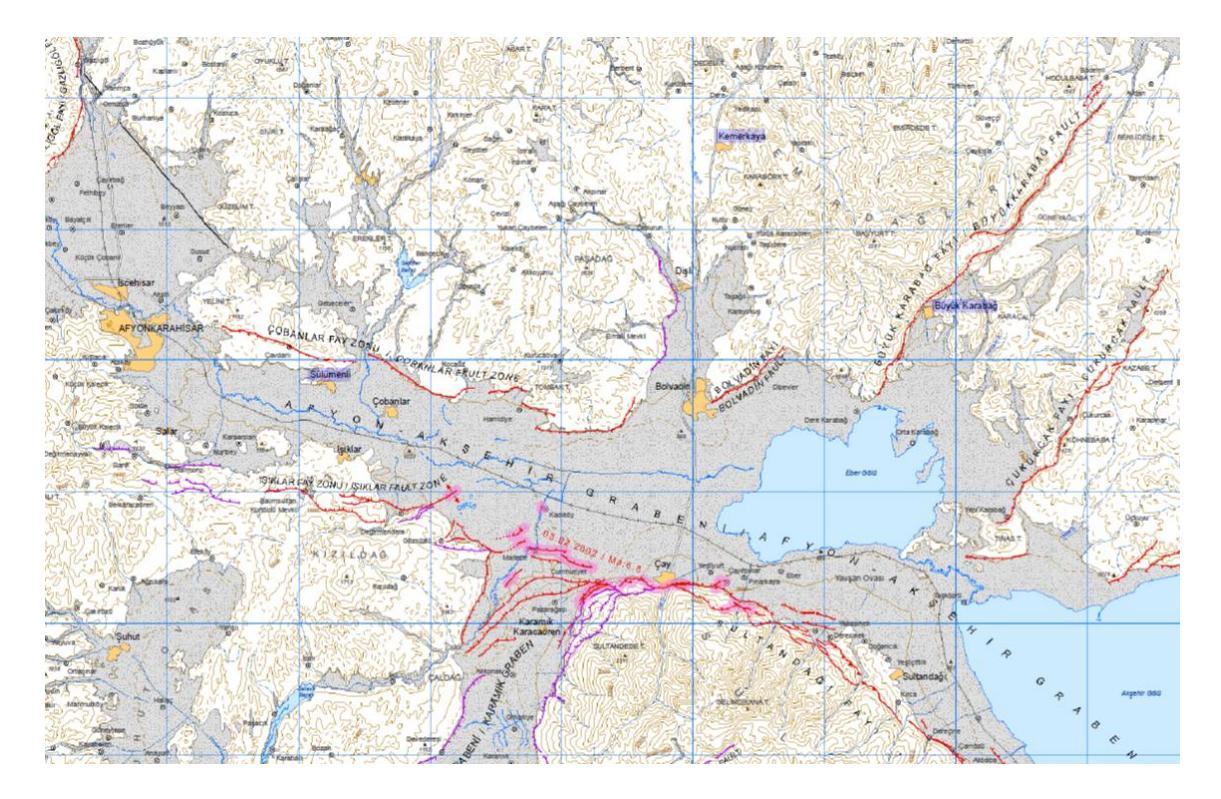
Şekil 3.1 Bolvadin fayı (Emre et al. 2011).

2002 yılının şubat ayında meydana gelen depremler sonucunda aktif çöküntü alanı içinde olduğu kanıtlanan Eber Gölünün yer aldığı graben tabanını kuzeyden sınırlayan yaklaşık 10 km uzunluğundaki kenar faylarından biri olan Bolvadin Fayı, Kuzeydoğu-Güneybatı yönlerinde uzanımlı aktif bulunan bir faydır. (Şekil 5.1) Kuzeydoğu hattı boyunca morfolojik olarak belirgin çizgiselliği bulunan fayın güneybatı sınırında ise alüvyon zemin üzerine kurulu Bolvadin yerleşim yeri bulunur ve buradan itibaren fay takip edilemez. Fay eğim atımlı normal fay karakterinde olup fay düzlemleri üzerindeki kinematik göstergeler bu durumu kanıtlamaktadır. Fay düzlemi üzerindeki eğim atımlı normal faylanmanın asal gerilim eksenleri ( $\sigma$ 1,  $\sigma$ 2 ve  $\sigma$ 3) ilişkili kayma yüzeyi fay çiziği seti ile hesaplanmış, hesaplanan asal gerilim eksenleri sırasıyla 351/81°, 240/03°, 149/09° (yönlem/dalım) şeklinde sonuçlanmıştır. Hesaplanan değerler gerilme rejiminin Bolvadin Fayı üzerinde Kuzeybatı-Güneydoğu yönlü saf genişleme şeklinde olduğunu göstermiştir.

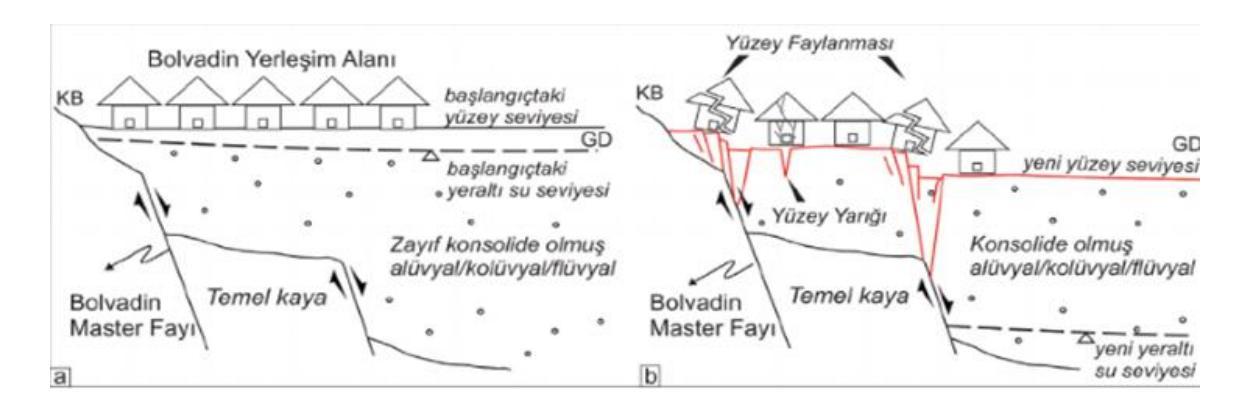
Şekil 3.2 Yüzey yarığı.

Asismik yüzey deformasyonları hakkında yapılan daha önceki çalışmalarda, bahse konu olan deformasyonlar yüzey faylanması (surface faults) ve yüzey yarıkları (earth fissure) şeklinde sınıflara ayrılmıştır. (Şekil 10) (Holzer 1984; Pewe 1990; Holzer and Galloway 2005; Pacheco-Martínez *et al.* 2013; Hernández-Madrigal *et al.* 2014). Ortaya çıkan analiz sonuçlarında yüzey faylanmaları ile gelişen deformasyonların su çekimi öncesinde oluşmuş bir fayı takip ettiği gözlemlenirken, yüzey yarıklarının ise çoğunlukla drenaj kanallarına paralel geliştiği tespit edilmiştir.

Yüzey faylanmalarında düşey yönde yer değiştirme gözlenir. Deformasyonlar derinlere doğru devam eder. Buna karşılık yüzey yarıkları boyunca düşey yönde yer değiştirme gözlenmez, dik yönde açılmalar gözlenir. Bu yarıklar yüzeye yakın derinliklerde sönümlenir. Her iki deformasyon tipinde de meydana gelen kırık ve yarıklar içine süzülen yüzey sularının sebep olduğu borulanma şeklinde isimlendirilen erozyonal süreçler meydana gelir. Yüzey faylanmaları hattı boyunca yeraltı suyunun çekilmesiyle gelişen oturmalar nedeniyle ortaya çıkan düşey yer değiştirmelerde tektonik krip de meydana gelebilir. Fakat yüzey yarıkları boyunca tektonik krip meydana gelmez. Deformasyon hat uzunluğu çoğunlukla 1 km'den fazla olurken oluşan sarplıkların yüksekliği 0.5 metreden fazla olmaktadır. Bolvadin yerleşim alanında son yıllarda ortaya çıkan kuraklığa ek olarak havzada fazlaca yapılan yeraltı su çekimleri nedeni ile son 10 yılda yeraltı su seviyesi yaklaşık olarak 20 metre düşmüştür. Bolvadin düzlüğünde, günümüzdeki yeraltı su seviyesi ortalama 24 metredir.

Graben kenarında yer alan Bolvadin Fayının düşen bloğunda, yeraltı su seviyesinin azalmasına bağlı olarak zayıf şekilde birleşmiş alüvyal çökellerde gözlemlenen sıkılaşmalar ve oturmalar, havza etrafındaki gömülü sintetikler üzerinde deformasyonlara sebep olmaktadır. Elde edilen veriler, Bolvadin'de gözlenen yüzey deformasyonlarının etkin olarak asismik yüzey faylanması biçiminde ortaya çıktığına, bazen de yüzey yarıklarının geliştiğini göstermektedir (Şekil 3.2).

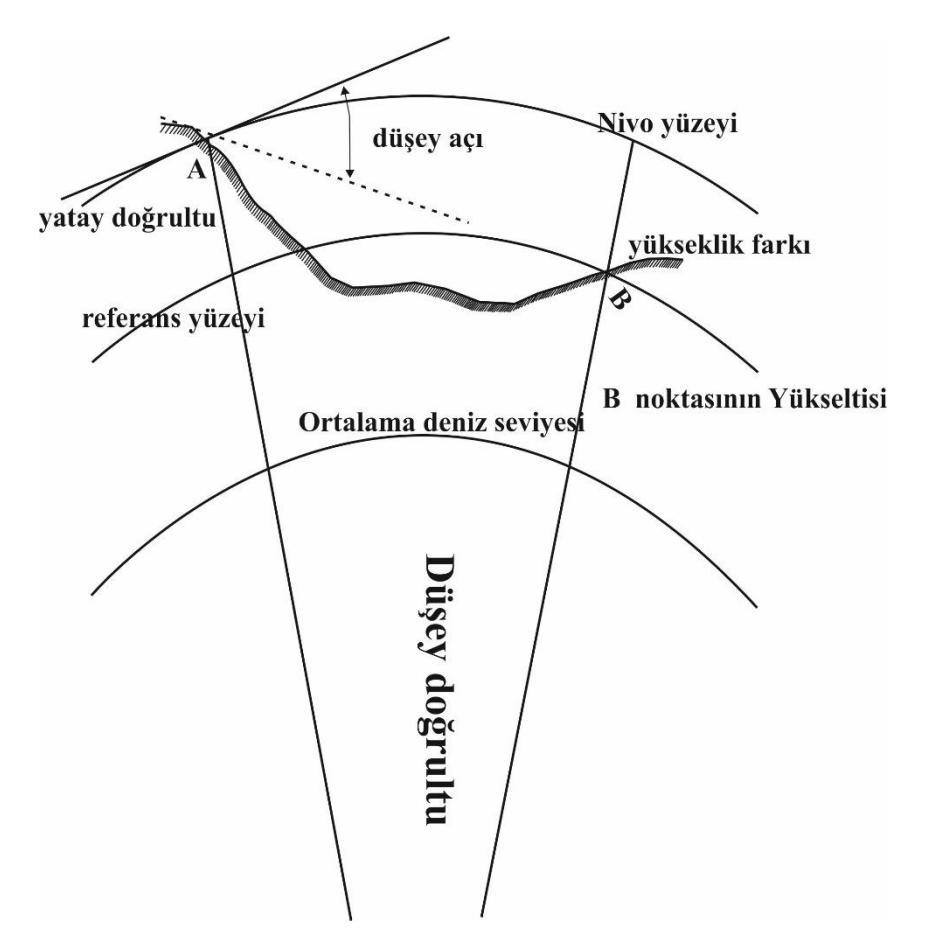
Şekil 4.1 Nivelman Mantığı.

Konum plânı çıkarılan bir arazi parçasının gerçek biçimi ile gösterilmesi isteniyorsa, yeryüzündeki noktaların düşey konumlarının da belirlenmesi gerekmektedir.

Bu amaçla noktalardan geçen düşey doğrultulardaki uzaklıklar veya yükseklik farkları nivelman işlemi ile saptanır. Nivelman ölçmelerini değerlendirmek için bir karşılaştırma (kıyas) yüzeyine gerek vardır.

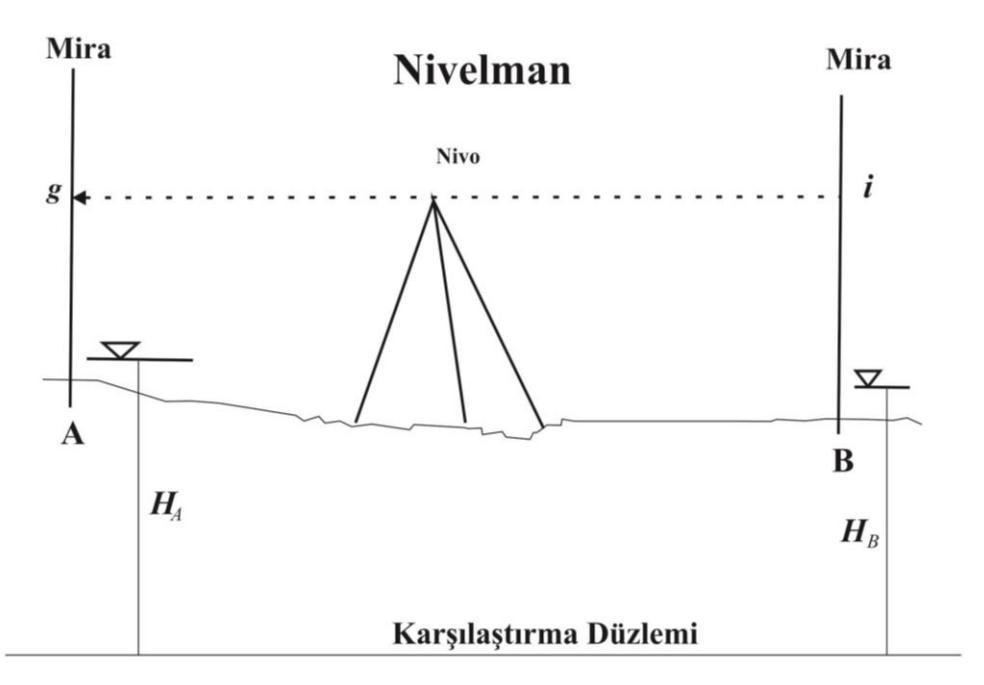
Şekil 4.2 Nivelman yükseklik farkı.

Geometrik nivelmanda, iki nokta arasındaki yükseklik farkı bu noktaların düşey doğrultuda yatay düzleme olan uzaklık farkları ölçülerek elde edilmektedir.

$$\Delta h = H_B - H_A = geri - ileri = g - i \tag{4.1}$$

$$\Delta h = g - i \tag{4.2}$$

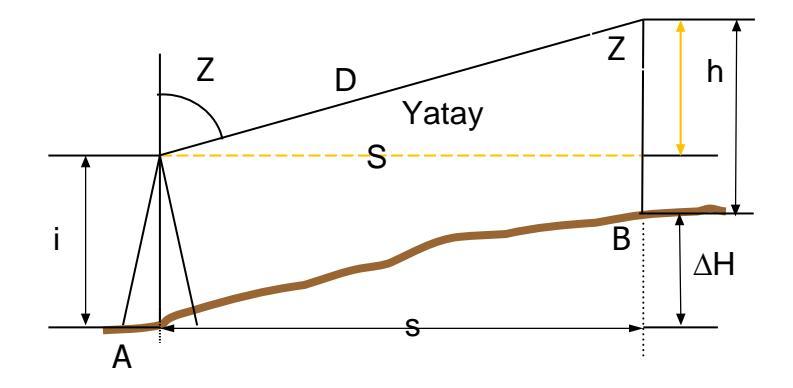
Şekil 4.3 Trigonometrik nivelman.

Trigonometrik Nivelman uygulamasında, iki nokta arasındaki uzunluk ile düşey açıdan yararlanılarak yükseklik farkları hesaplanmaktadır. Trigonometrik nivelmanın kullanım alanı, konum koordinatlarının elde edilmesi için oluşturulan jeodezik ağlarda nokta yüksekliklerinin belirlenmesi, sağladığı doğruluk yeterli olduğu sürece mühendislik hizmetleri ve geometrik nivelmanın uygulanmadığı dağlık arazideki her türlü yükseklik ölçmesidir. Doğruluk derecesi 1 km'de  $\pm 1$  cm ile  $\pm 10$  cm arasındadır.

$H_B = H_A + i + h - t \tag{4.3}$

$$\Delta_h = S. \cot Z = D. \cos Z \tag{4.4}$$

$$H_B = H_A + i + S \cot Z - t \tag{4.5}$$

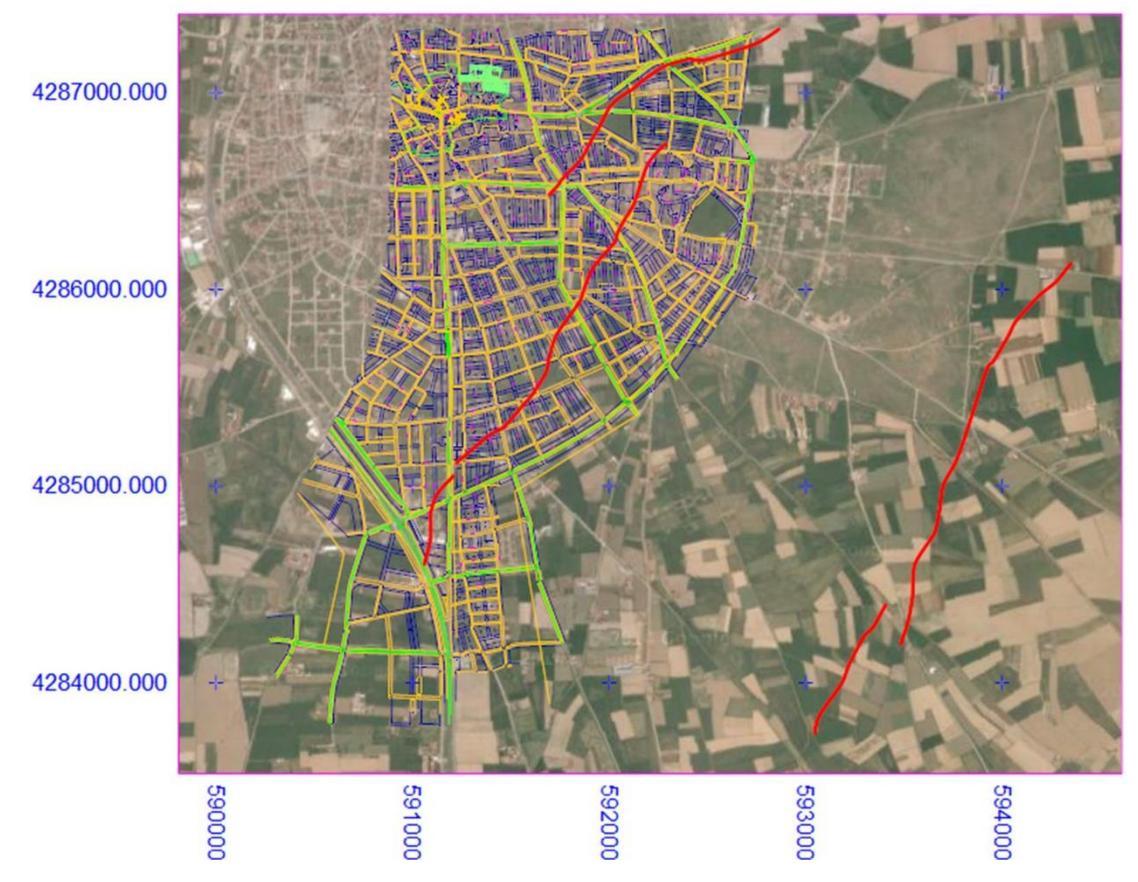
Son 10-20 yıldan beri, Batı Anadolu'da özellikle graben kenarlarını denetleyen aktif faylar üzerinde kurulu olan bazı yerleşim alanları üzerinde çizgisel gidişli birtakım asismik yüzey deformasyonları gelişmektedir (Gürsoy *et al.* 1997, Demirtaş *et al.* 2002, Koca *et al.* 2011, Özkaymak *et al.* 2015, 2017). Yıkıcı deprem olmaksızın gelişen bu deformasyonların en belirgin örneklerinden birisi son 7 yıldır Bolvadin Yerleşim alanı içerisinde gözlenmektedir. Bu deformasyon hattı boyunca yer alan 300'e yakın bina ve yeraltı kanalizasyon sistemleri zarar görmekte ve ekonomik kayıplara neden olmaktadır (Şekil 6.1).

Şekil 6.1 Bolvadin imar planı alanı içerisinde gözlenen deformasyonlar.

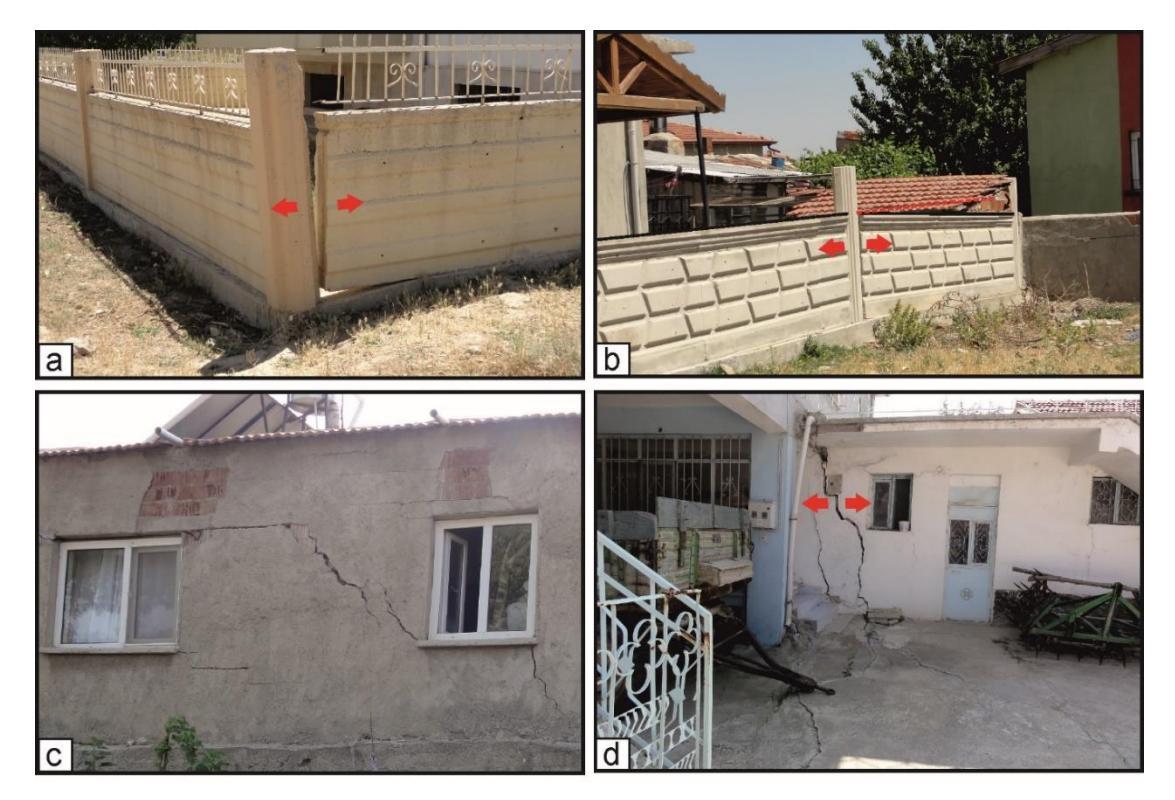
Arazi çalışmalarında yerleşim alanlarından geçen yüzey deformasyonu üzerinde yeralan bazı konutlar ve okullarda ciddi derecede hasar meydana geldiği; yeraltı su ve kanalizasyon kanallarının deforme olduğu ve kırıldıkları gözlemlenmiştir. Zon içerisindeki binalar üzerinde gözlenen deformasyonlar genellikle düşen bloğa doğru eğimlenmeler, rotasyonal hareketler, duvarlarda çatlak ve yarık oluşumları şeklinde gözlenmektedir (Şekil 6.2)

Şekil 6.2 Bolvadin yerleşim alanı içerisinde gözlenen deformasyonlar.

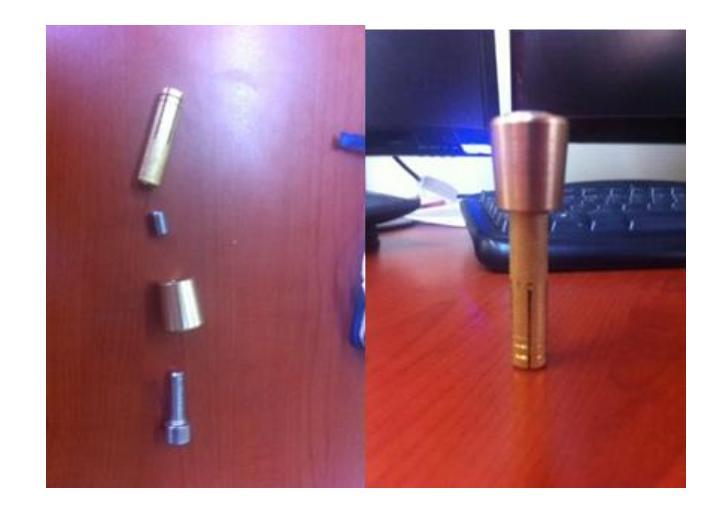
Şekil 6.3 Nivelman tesisleri.

2012 yıldan itibaren, genelde alüvyon zemin üzerine kurulu Bolvadin'in yerleşim alanın merkezinde yüzeyde daha önce oluşmayan deformasyonlarının oluştuğu ve hala oluşmaya devam ettiği gözlenmiştir. Bolvadin Fayı üzerindeki yüzey deformasyonlarına dik dokuz adet profil üzerinde, düşen ve yükselen blokları içerecek şekilde 85 noktalı nivelman ağı kurulmuştur. Bu profiller Tiryakioğlu *et al.* 2017 da haritalanması yapılan bölgedeki yüzey deformasyonlarına dik olarak tesis edilmiştir. Nivelman tesisleri için yurt dışından özel duvar tesisleri getirtilmiştir (Şekil 6.3).

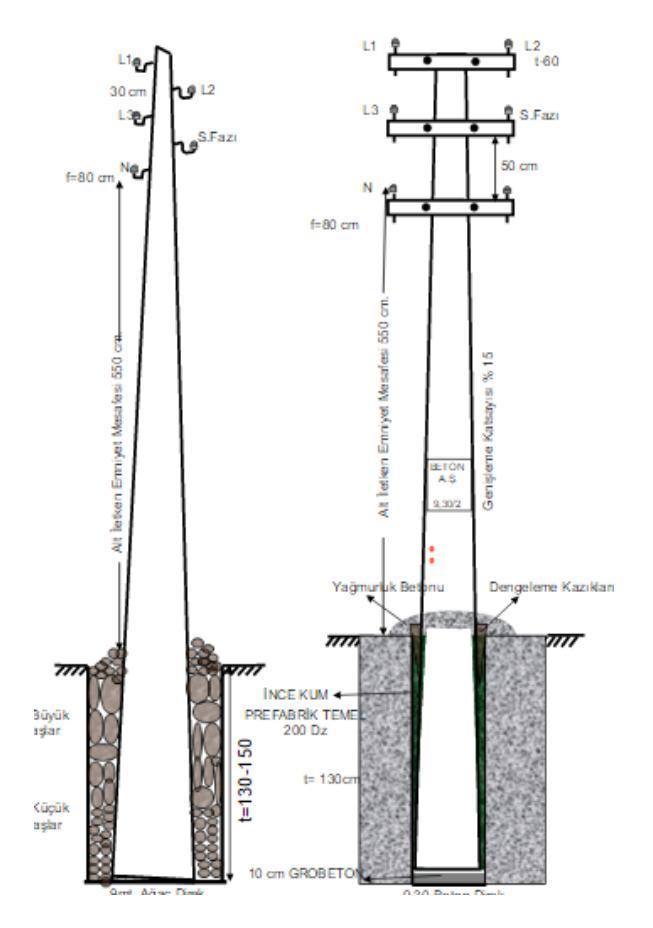
Şekil 6.4 Elektrik direkleri kesit görüntüsü.

Tesisler bölgede bulunan elektrik direklerine tesis edilmiştir. Direklerin temelleri direk yüksekliğine göre değişmekte ve zeminden ortalama 1.3-1.5 metre aşağıya inmektedir. (Şekil 6.4)

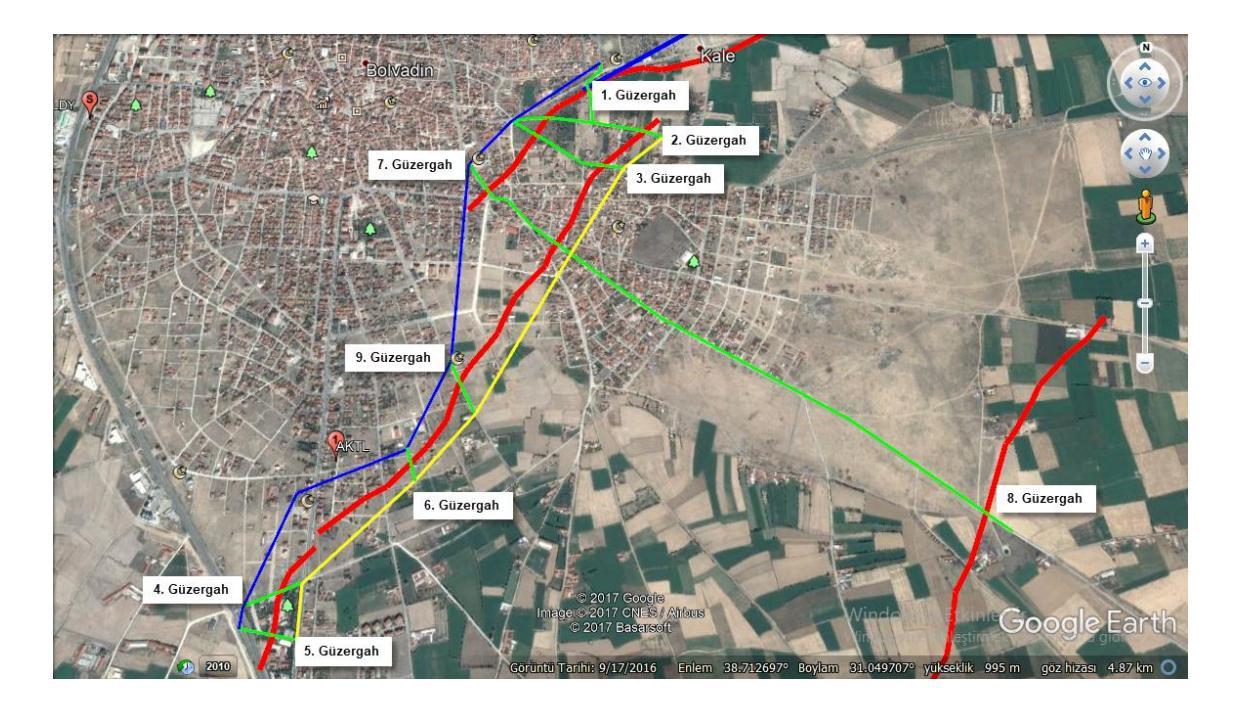
Bu tesislerin en büyük özelliği ölçü bitiminde çıkartılıp daha sonra tekrar takılabilmeleridir. Bu özelliği sayesinde noktaların tahrip edilmesi önlenmiştir. Nivelman noktaları arası mesafe yaklaşık 30 metre olup tüm noktalar elektrik direkleri üzerine duvar noktası olarak tesisi yapılmıştır (Şekil 6.5).

Şekil 6.5 Kurulan nivelman ağı. Kırmızı hatlar yüzey deformasyonlarını, Yeşil hatlar nivelman güzergâhlarını göstermektedir.

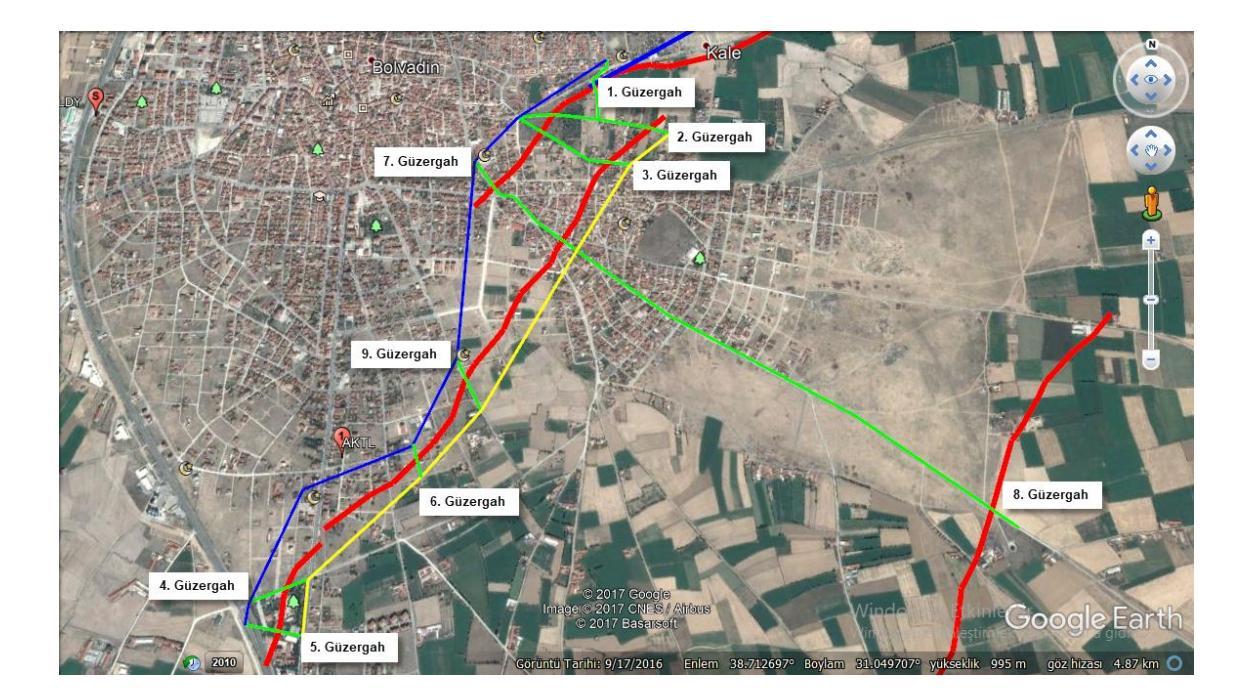
Şekil 6.7 Kırmızı hatlar yüzey deformasyonlarını, Yeşil hatlar nivelman güzergâhlarını, sarı ve mavi hatlar bağlantı nivelmanını göstermektedir.

Tüm güzergahlarda gidiş dönüş ölçüleri arasındaki farklar  $4\sqrt{S}$  formulünden hesaplanan tecviz sınırını geçmemiştir. Ülkemizde Hassas nivelman teknikleri için tecviz sınır bağıntıları bulunmadığı için Alman standarlarında (DIN-18710) belirtilen tecviz sınırları ve kapanma hataları (Çizelge 6.3. ve Çizelge 6.4.) verilmiştir.

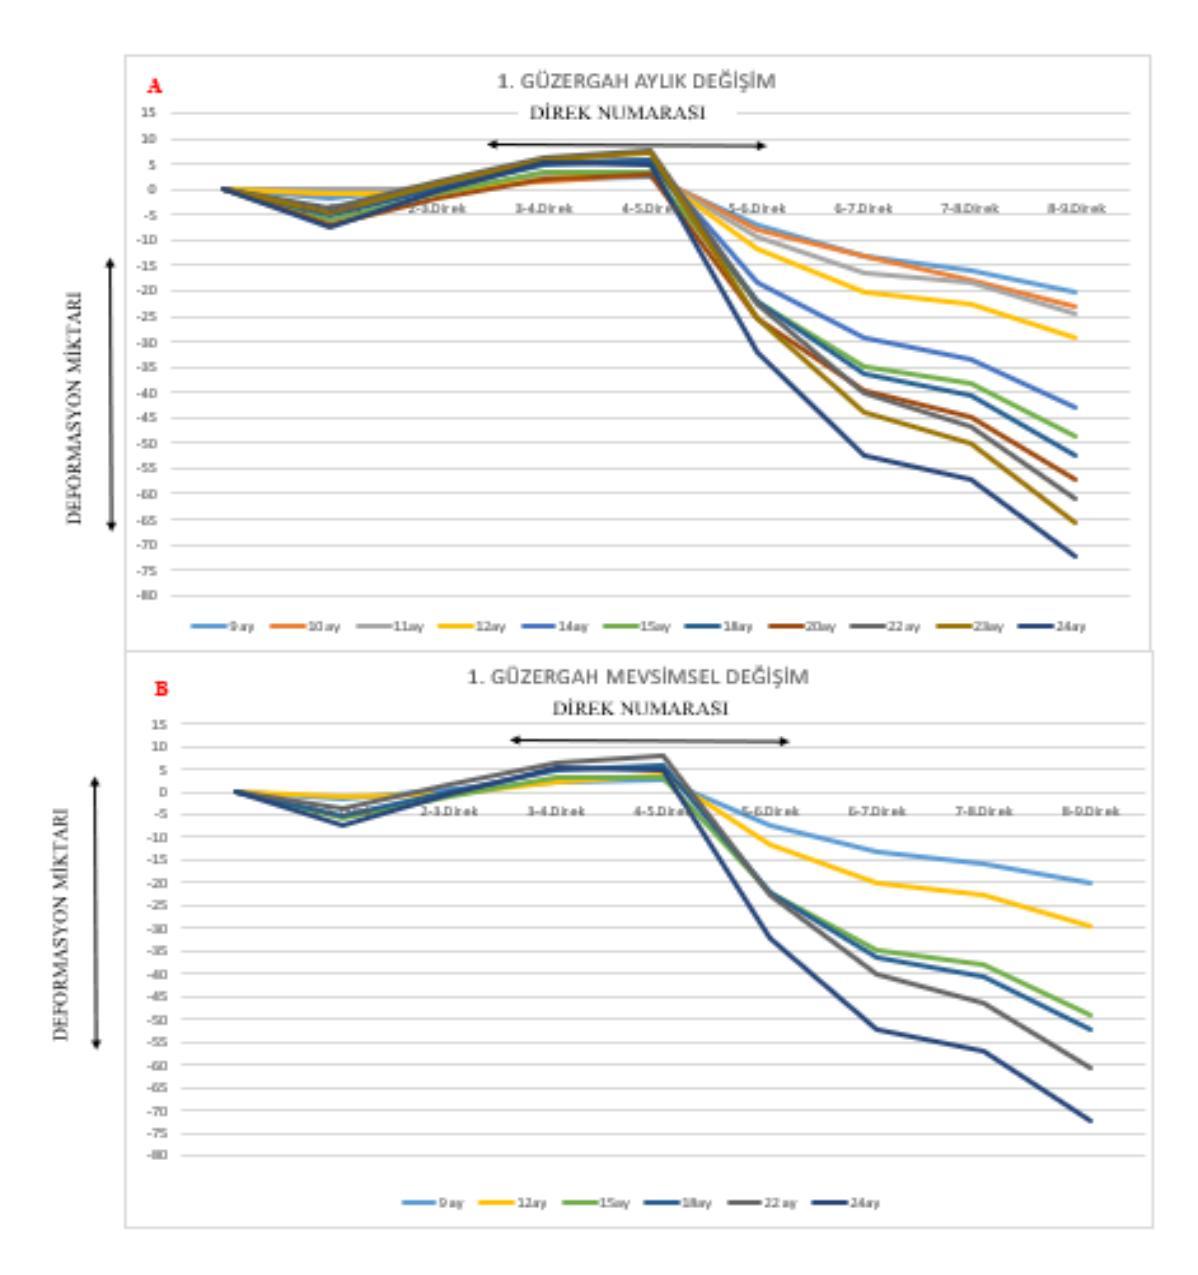
Şekil 6.8 Birinci güzergah aylık (A) ve mevsimlik (B) deformasyonlar.

Şekil 6.8 A incelendiğinde birinci güzergahta 5 no'lu direklerden itibaren deformasyon gözlemlenmektedir. Bu deformasyonlar gün geçtikçe arttığı net şekilde görülmektedir. Onikinci ayın sonunda deformasyon miktarı -29 mm iken 24. ayın sonunda -72 mm olduğu görülmektedir. Deformasyonların özellikle yaz aylarında doğru oldukça arttığı görülmüştür.

Her güzergâhta noktalar arasındaki yükseklik farkları her yıl için ayrı ayrı hesaplanmıştır. Güzergâhların gidiş dönüş ortalamaları alınarak yükseklik farkları elde edilmiştir. 19.08.2016 tarihinde yapılan birinci Kampanya ölçü referans alınarak diğer kampanyalar arası yükseklik farkları hesaplanıp meydana gelen deformasyon miktarları elde edilmiştir. Tüm Güzergâhlar için elde edilen deformasyon miktarları Şekil 6.8 – 6.17 de verilmiştir.

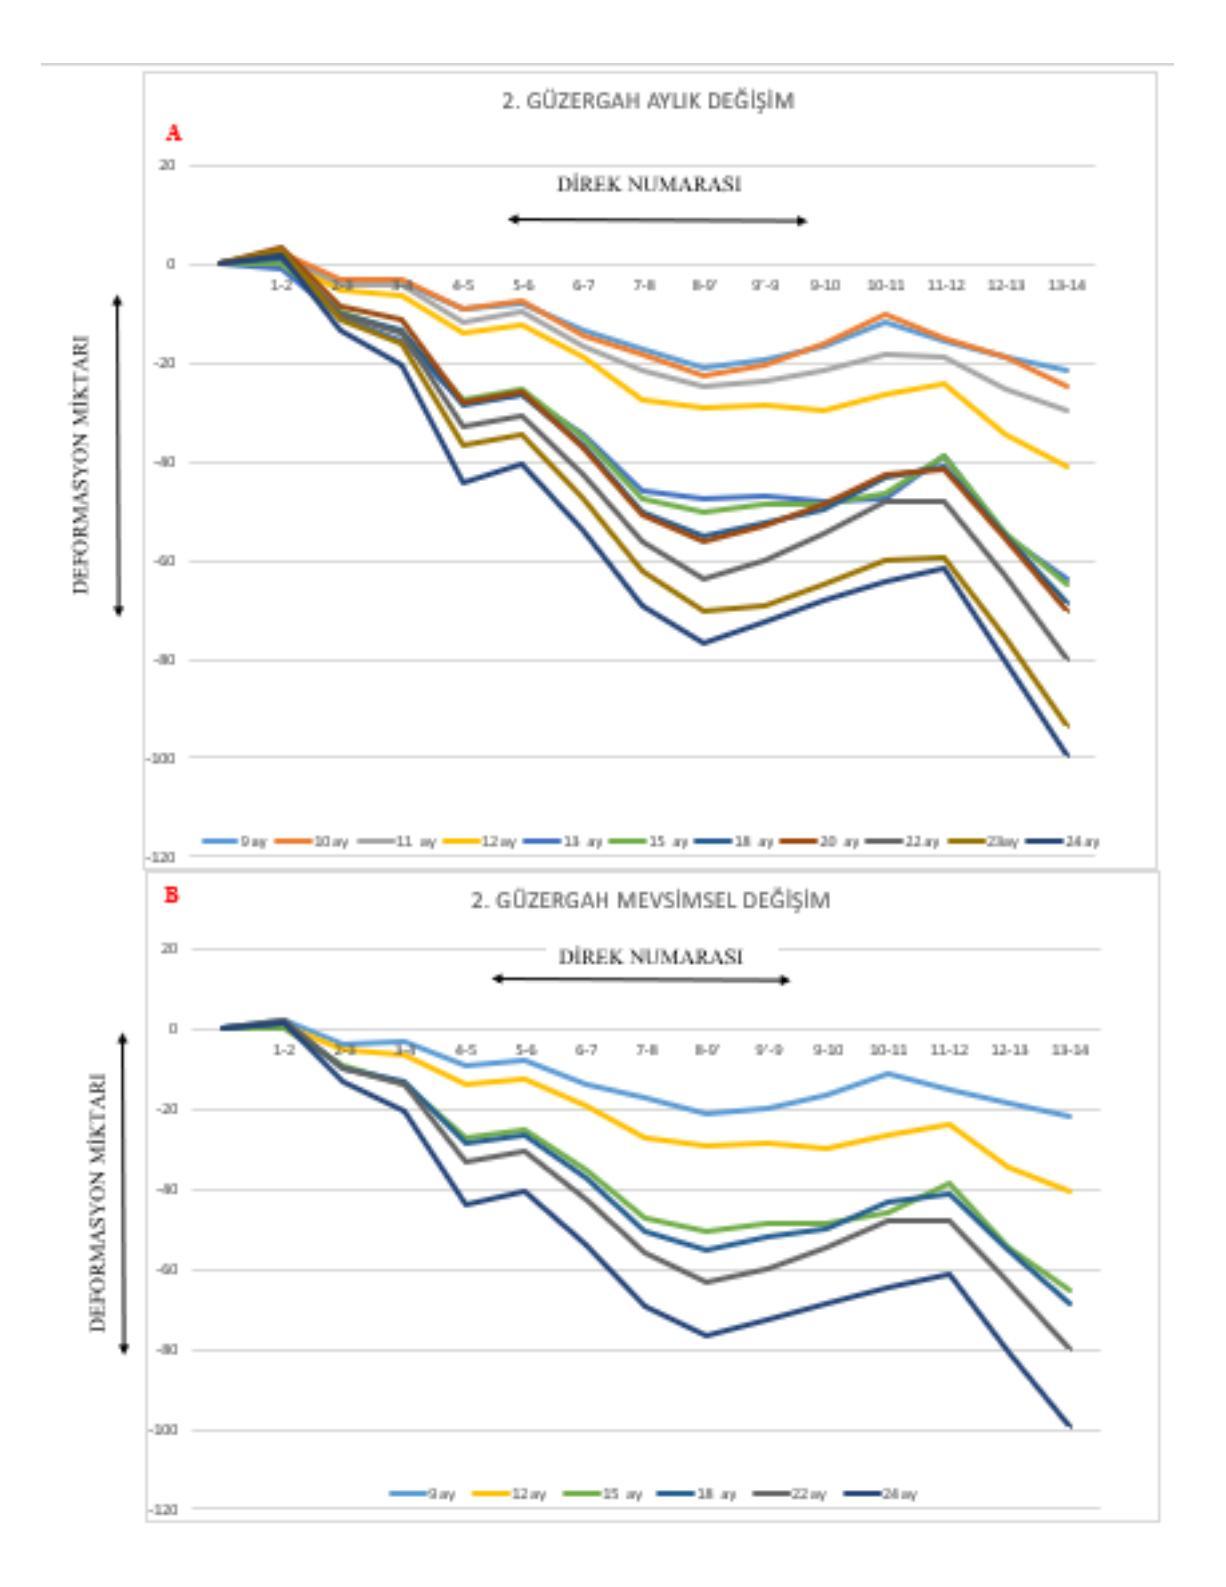
Şekil 6.9 İkinci güzergah aylık (A) ve mevsimlik (B) deformasyonlar.

Şekil 6.9 A incelendiğinde ikinci güzergahta 2 no'lu direklerden itibaren deformasyon gözlemlenmektedir. Bu deformasyonlar gün geçtikçe arttığı 9. direkten sonra yükselmeler görülmektedir. Aynı güzergahta 12 nolu direkten sonra yeniden düşmeler

görülmektedir. Bunun temel sebebinin 2. güzergahın 2 adet yüzey deformasyonunu kesmesi olduğu düşünülmektedir (Şekil 6.10).

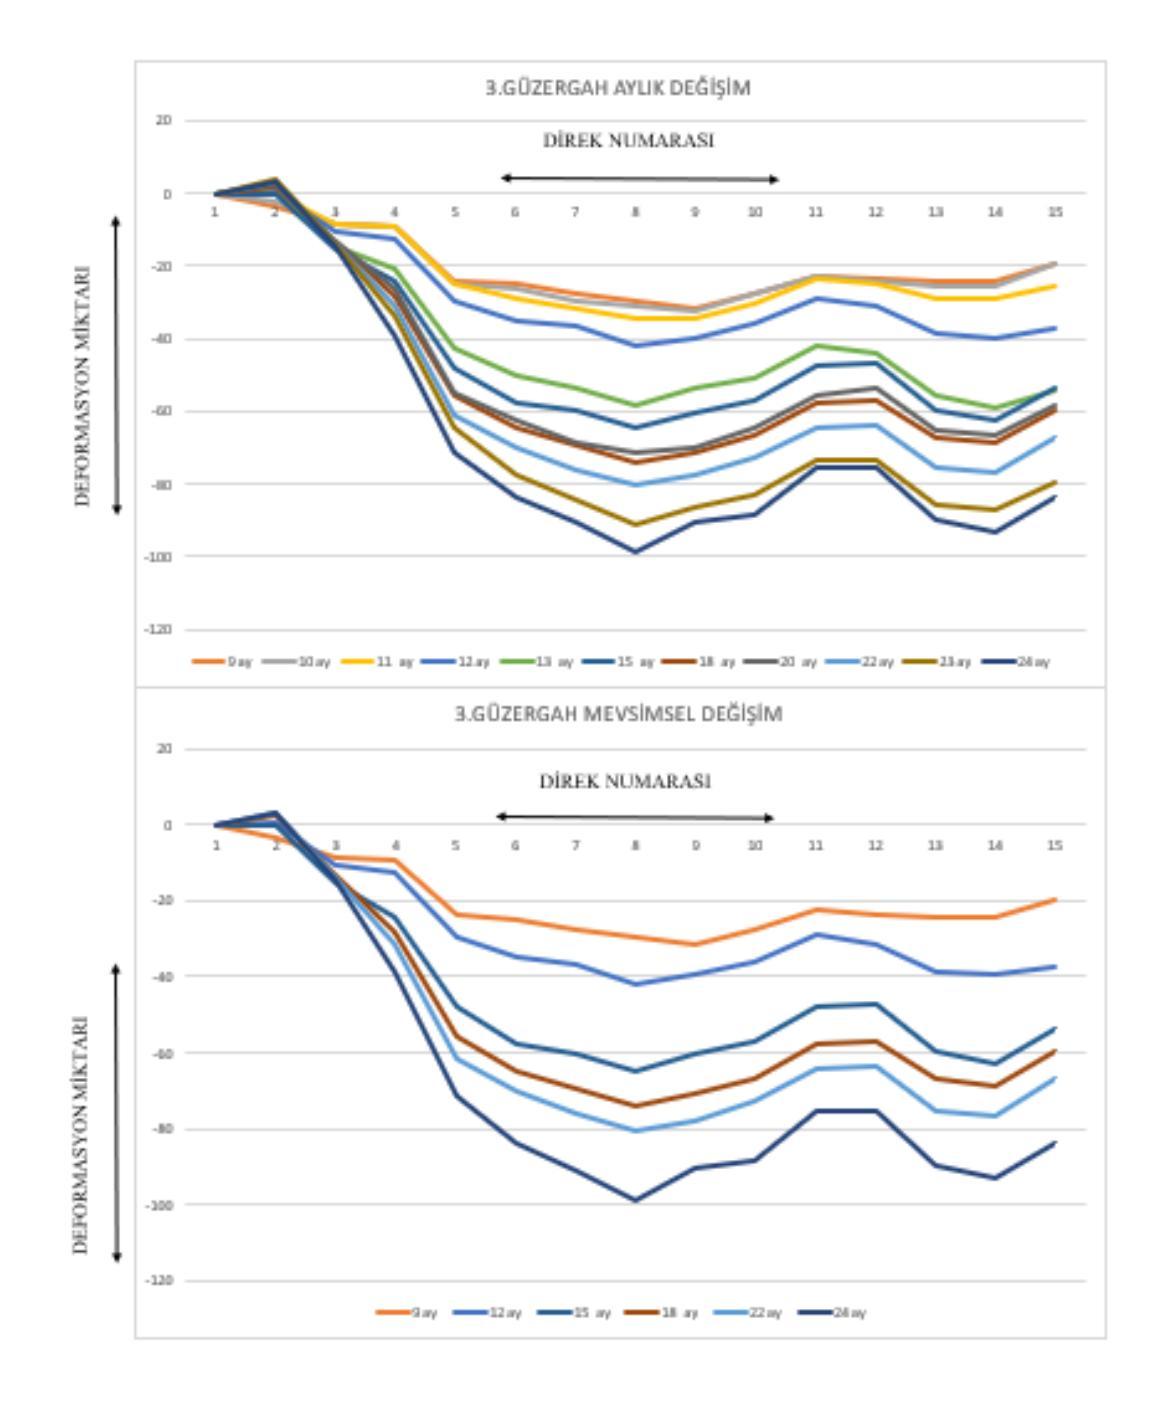
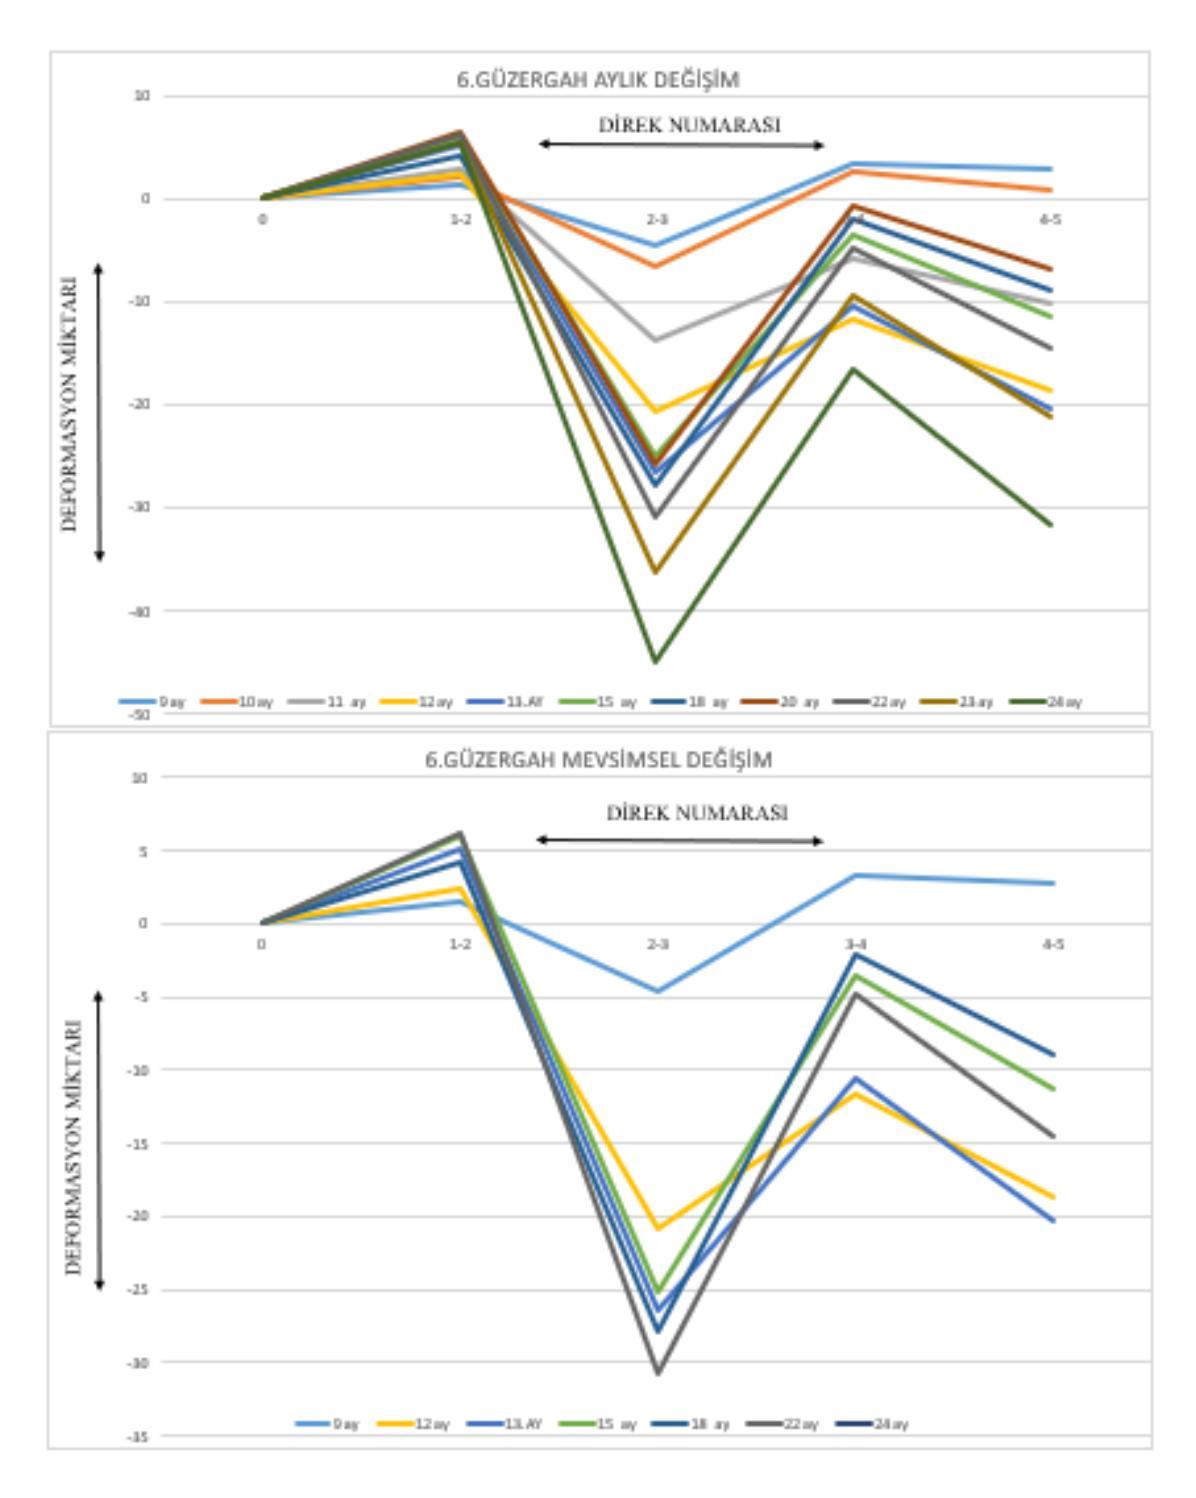
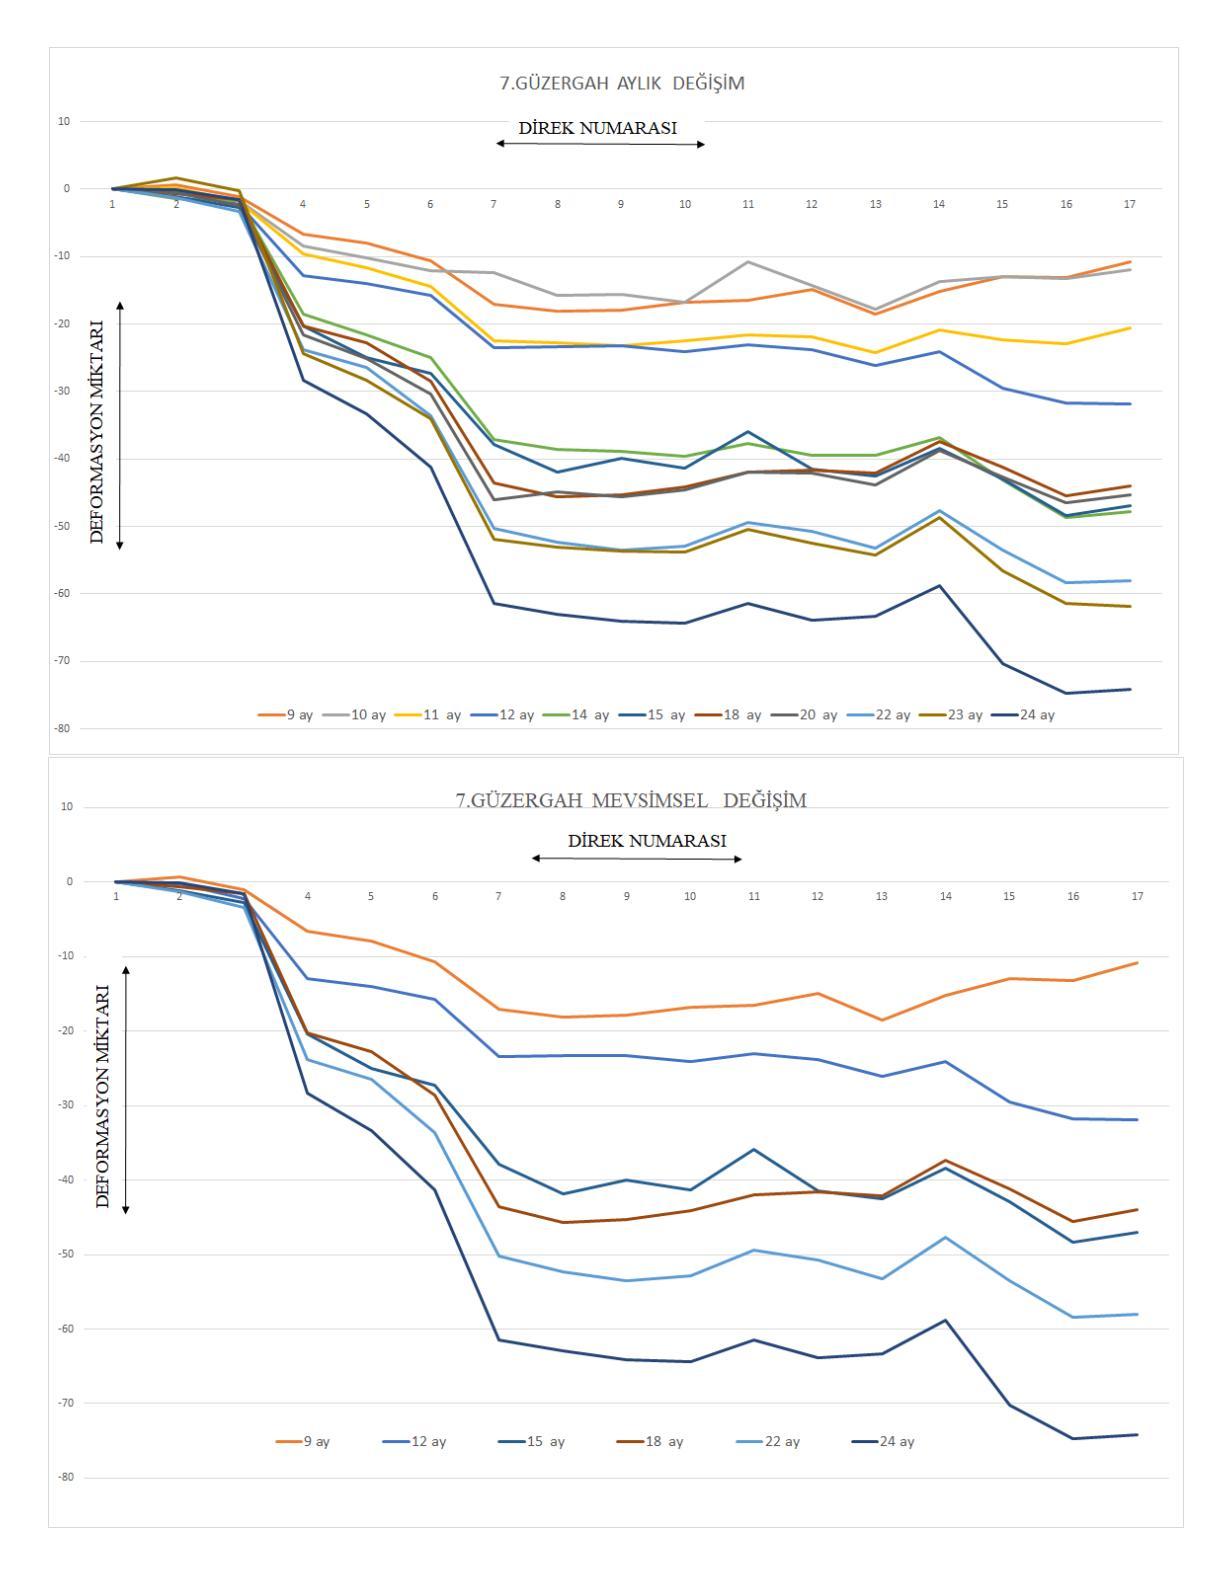
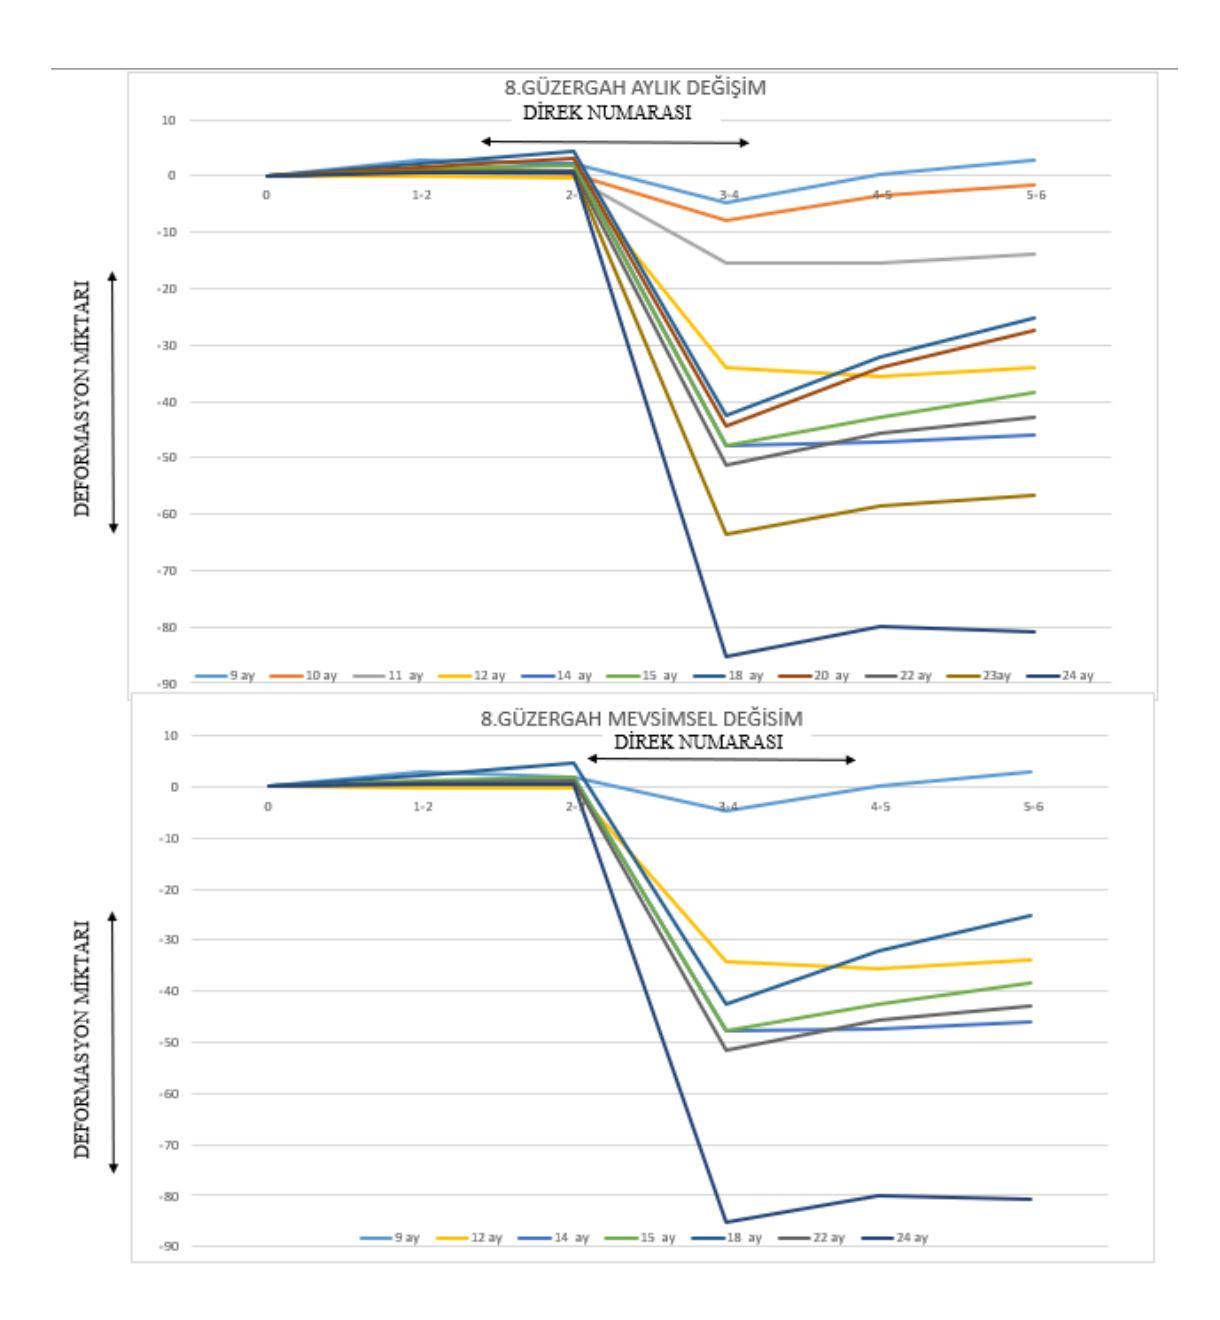
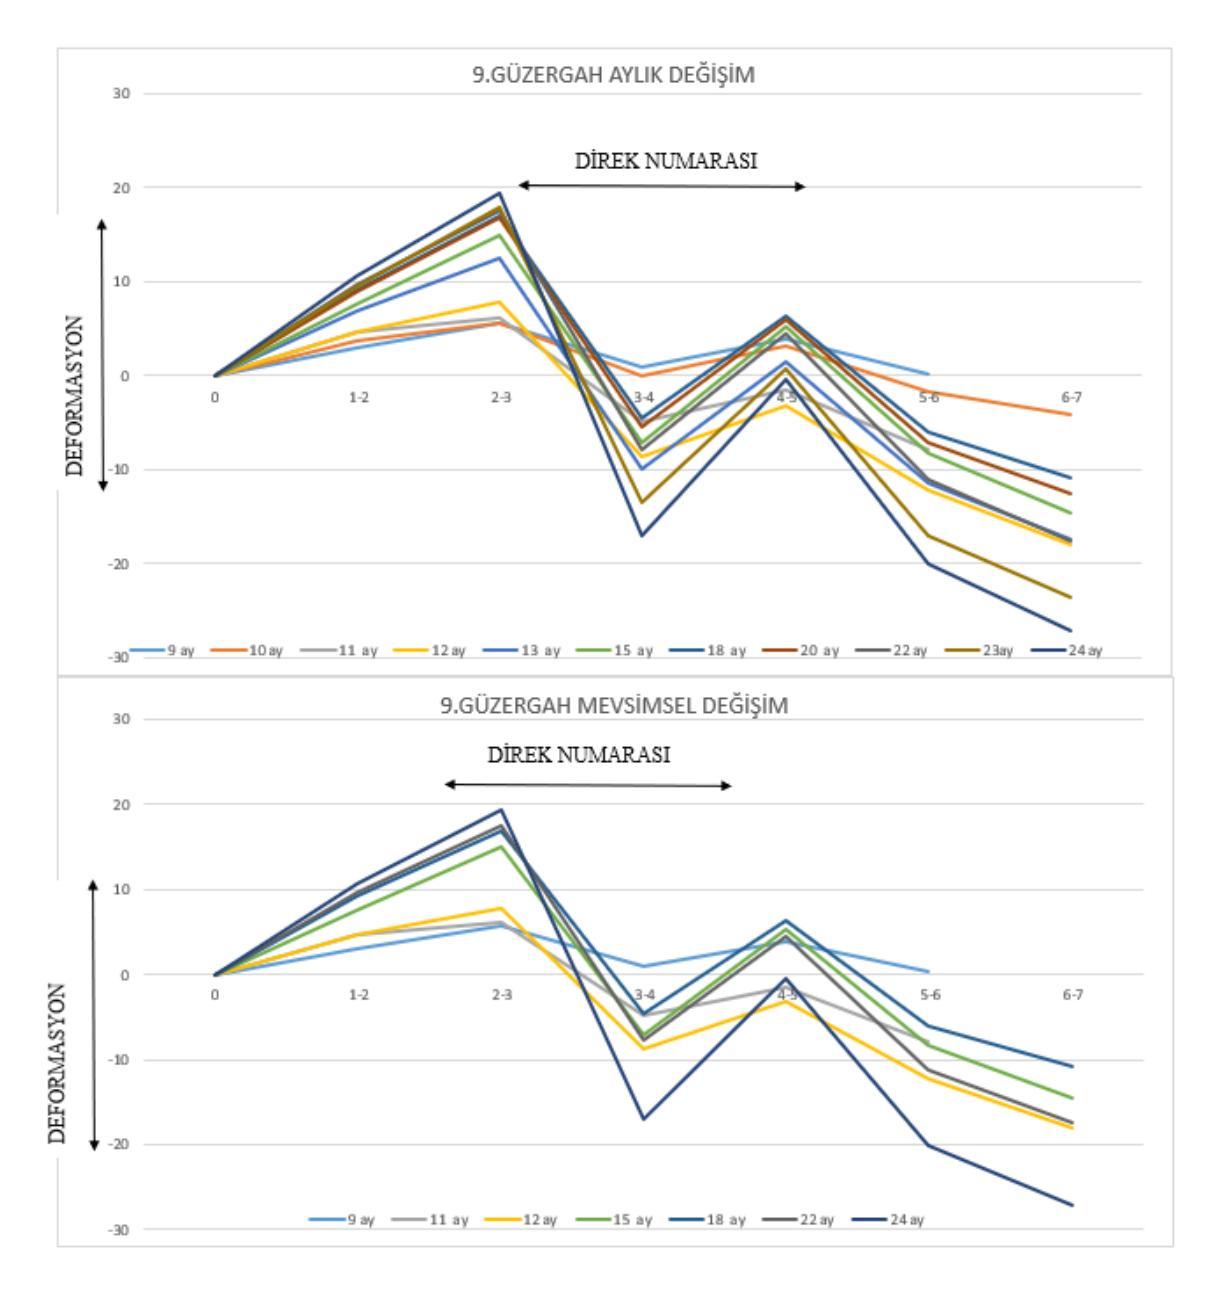
Onikinci ayın sonunda deformasyon miktarı -40 mm iken 24. ayın sonunda -99 mm olduğu görülmektedir. Deformasyonların özellikle yaz aylarında doğru oldukça arttığı görülmüştür. Benzer sonuçlar 6-7-8-9 nolu güzergalarda da bulunmaktadır. Üçüncü güzergahta 2 no'lu direklerden itibaren deformasyon gözlemlenmektedir. Birinci yılın sonunda deformasyon miktarı -37 mm iken 2.yılın sonunda -98mm mm olduğu görülmektedir. Altıncı güzergahta 2 no'lu direklerden itibaren deformasyon miktarı -18 mm iken 2.yılın sonunda -31 mm olduğu görülmektedir. yedinci güzergahta 3 no'lu direklerden itibaren deformasyon gözlemlenmektedir. Birinci yılın sonunda deformasyon gözlemlenmektedir. Birinci yılın sonunda deformasyon miktarı -31 mm iken 2.yılın sonunda -31 mm olduğu görülmektedir. Birinci yılın sonunda deformasyon miktarı -31 mm iken 2.yılın sonunda -74 mm olduğu görülmektedir. Deformasyonlar sekizinci Güzergahta 3 no'lu Direklerden İtibaren deformasyon gözlemlenmektedir. Birinci Yılın Sonunda Deformasyon Miktarı -34 mm iken 2.yılın sonunda -81 mm olduğu

görülmektedir. Dokuzuncu güzergahta 3 no'lu direklerden itibaren deformasyon gözlemlenmektedir. Birinci yılın sonunda deformasyon miktarı -18 mm iken 2.yılın sonunda -27 mm olduğu görülmektedir.

Şekil 6.11 Üçüncü güzergah aylık ve mevsimlik deformasyonlar.

Şekil 6.12 Altıncı güzergah aylık ve mevsimlik deformasyonlar.

Şekil 6.13 Yedinci güzergah aylık ve mevsimlik deformasyonlar.

Şekil 6.14 Sekizinci güzergah aylık ve mevsimlik deformasyonlar.

Şekil 6.15 Dokuzuncu güzergah aylık ve mevsimlik deformasyonlar.

Şekiller incelendiğinde tüm güzergahlarda her ölçüde deformasyonların devam ettiği görülmüştür. Mevsimsel olarak deformasyonu özellikle yaz aylarında (12. ve 24. Aylar) arttığı görülmüştür. Özellikle yaz aylarında deformasyon miktarlarının artması deformasyonun yeraltı suları ile ilişkili olacağı düşüncesini vermiştir. Bölgede yaz aylarında yoğun tarımsal sulama nedeni ile yeraltı su seviyesinin düştüğü bilinmektedir.
