YÜKSEK LİSANS TEZİ

# AFYON KOCATEPE ÜNİVERSİTESİ FEN BİLİMLERİ ENSTİTÜSÜ

# BOLVADİN FAYINDAKİ YÜZEY DEFORMASYONLARININ YER ALTI SULARI İLE İLİŞKİSİNİN ARAŞTIRILMASI

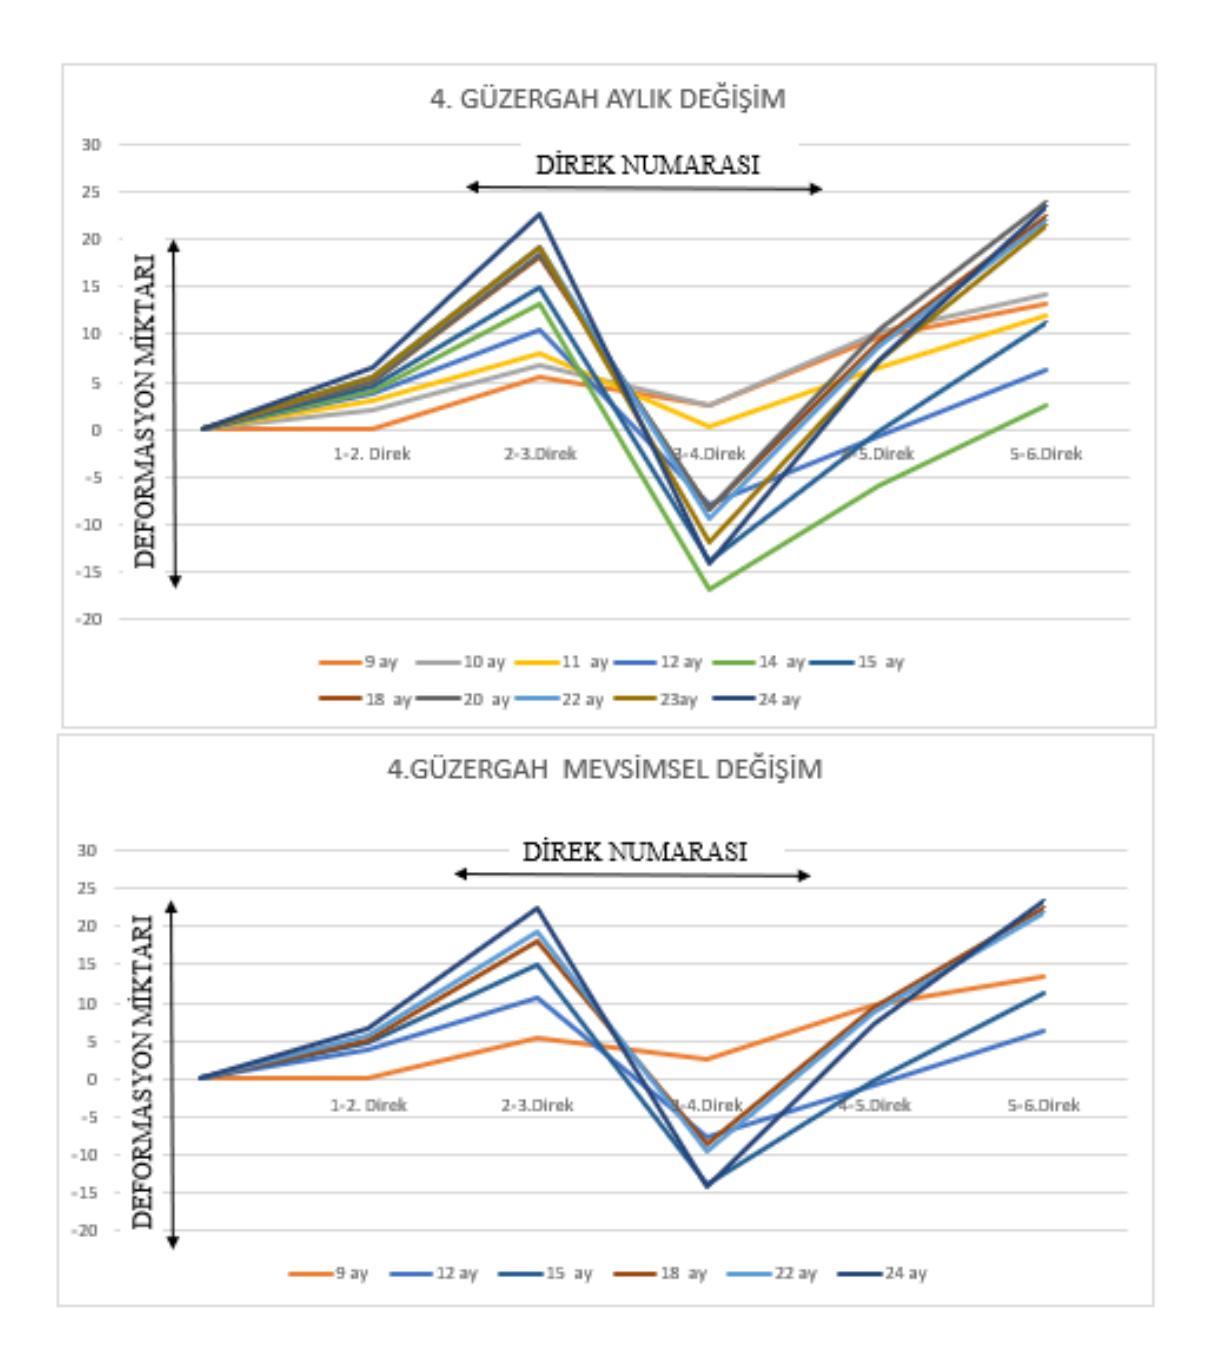
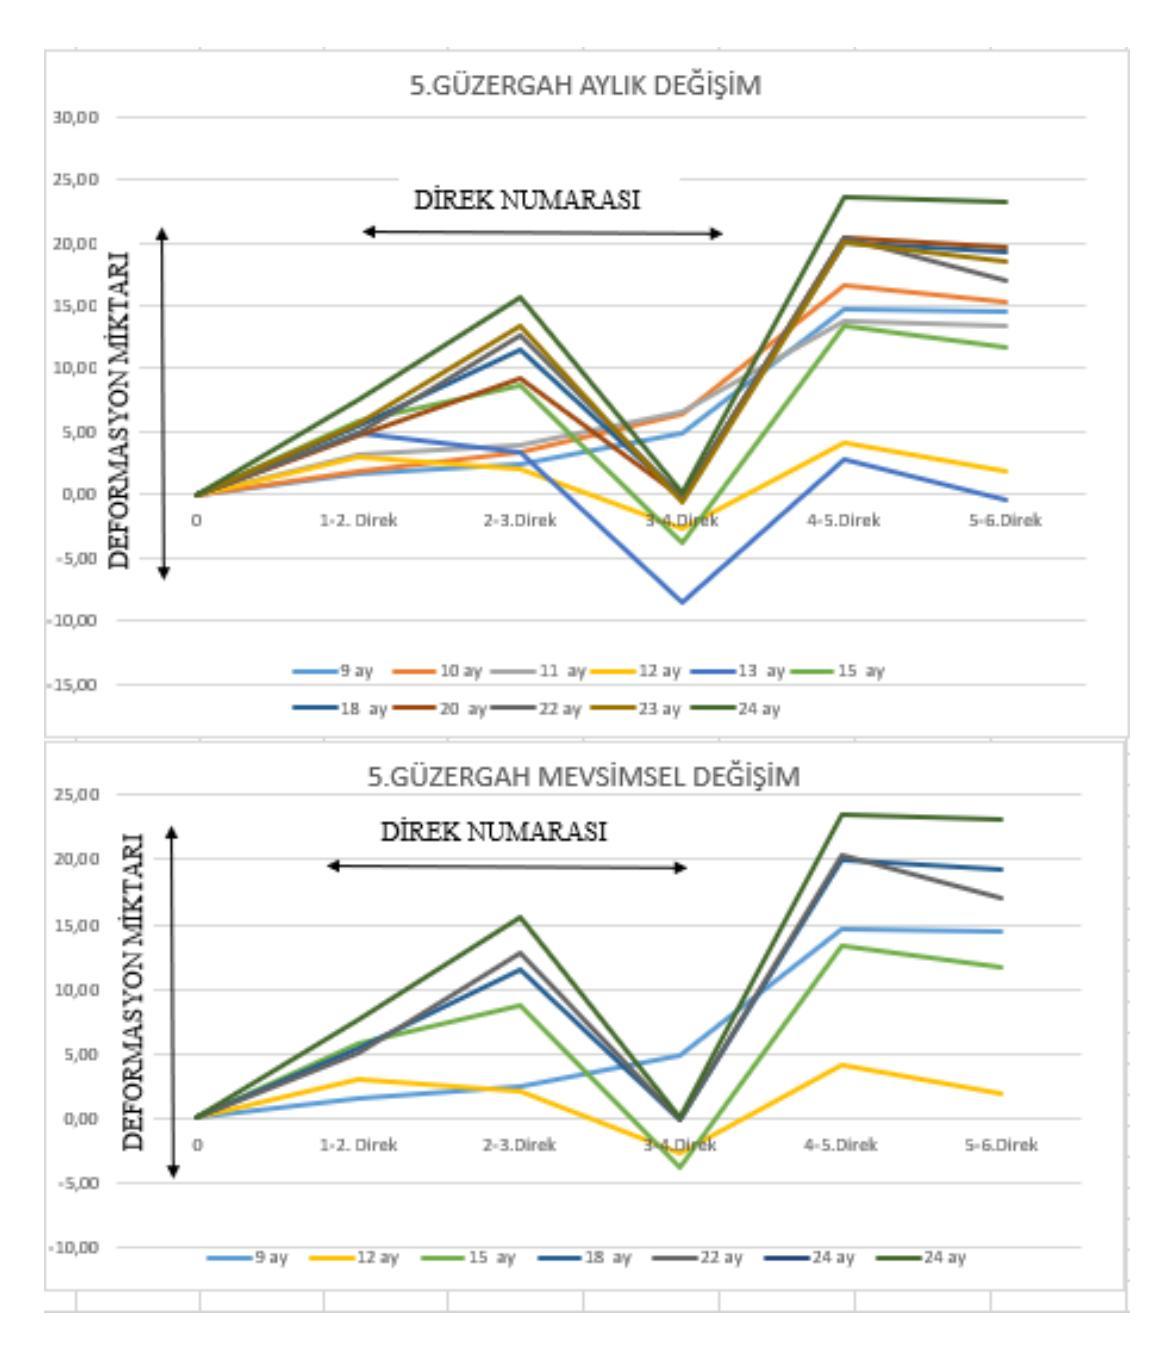
Ancak 4 ve 5. güzergahlarda bunlar dışında hareketler görülmüştür.

Şekil 6.16 Dördüncü güzergah aylık ve mevsimlik deformasyonlar.

Şekil 6.17 Beşinci güzergah aylık ve mevsimlik.

Şekiller incelendiğinde tüm güzergahlarda her ölçüde deformasyonların devam ettiği görülmüştür. Mevsimsel olarak deformasyonu özellikle yaz aylarında (12. ve 24. Aylar) arttığı görülmüştür. Özellikle yaz aylarında deformasyon miktarlarının artması deformasyonun yeraltı suları ile ilişkili olacağı düşüncesini vermiştir. Bölgede yaz aylarında yoğun tarımsal sulama nedeni ile yeraltı su seviyesinin düştüğü bilinmektedir.

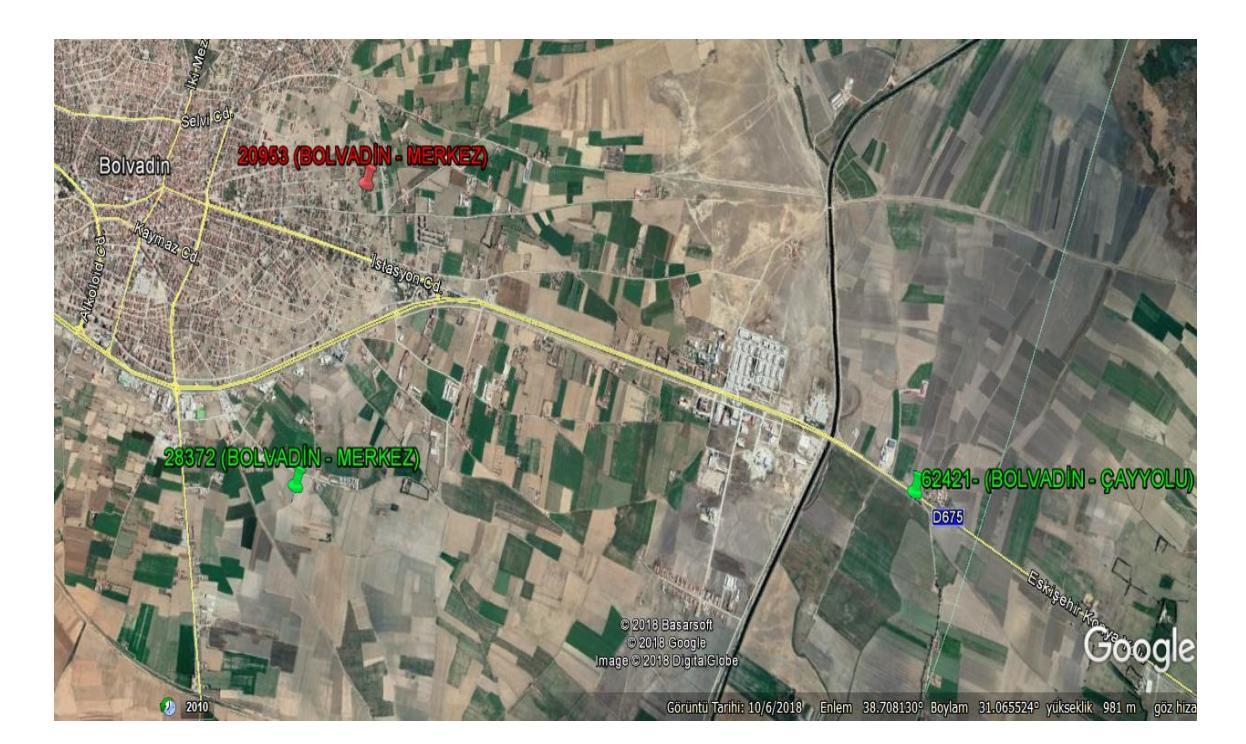
Bolvadin ilçesi Akarçay havzasında yer almaktadır. Yüzey deformasyonları ile yeraltı suları arasındaki bağlantıyı bulmak için bölgede bulunan beş adet yer altı suyu gözlem kuyularının verileri Devlet Su İşleri (DSİ) 18. Bölge müdürlüğünden temin edilmiştir. Gözlem kuyularının konumlarından çalışma alanı içinde kalan Bolvadin Merkez (28372) kuyusunun 1999-2018 yılları arasındaki verileri çalışmada kullanılmıştır. Bu kuyuların 2016 yılı Ağustos ayı ile 2018 yılı ağustos arası verileri nivelman çalışmalarından elde edilen yükseklik farkları ile ilişkilendirilmiştir (Şekil 6.18).

Şekil 6.18 Bolvadin bölgesinde bulunan yeraltı suyu gözlem kuyuları.

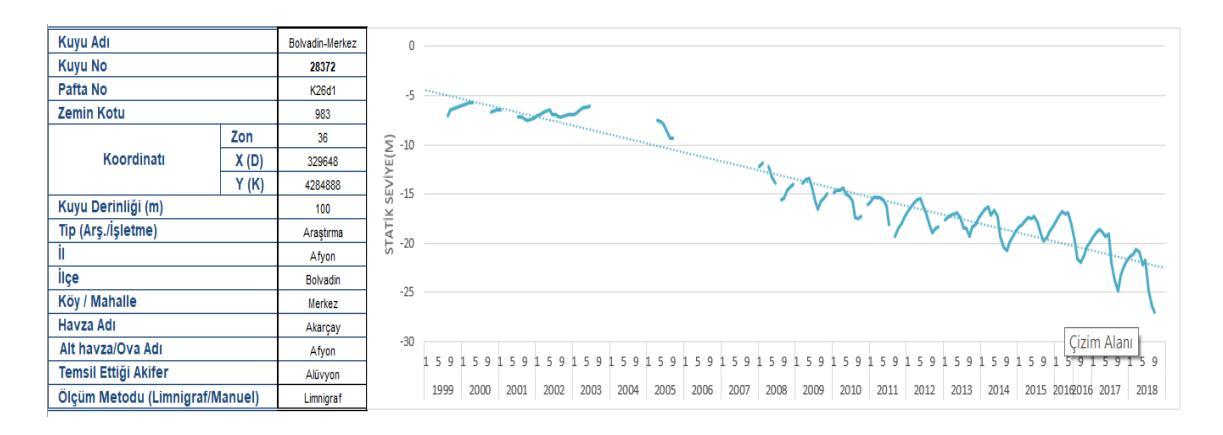
28372 nolu kuyunun su seviyesi 1999-2018 yılına kadar 21.5 metrelerde 26.5 metrelere düştüğü görülmüştür. Su seviyelerinde mevsimsel olarak dalgalanmalarında meydana geldiği görülmüştür. Özellikle yaz yazlarında düşmeye başlayan su seviyesi kasım aralık aylarında yeniden yükseldiği görülmektedir. Bu değişmelerin temel sebebinin bölgede yoğun tarımsal sulamaların olduğu düşünülmektedir. Nivelman çalışmaları 2016 yılı ağustos ayından başladığı için gözlem kuyularında da ağustos 2016 dan itibaren güncel kuyu değerleri alınmıştır (Çizelge 6.4).

Şekil 6.19 Bolvadin merkez yeraltı suyu gözlem kuyusu.
