**BEYŞEHİR GÖLÜ HAVZASI'NIN  
DOĞAL ORTAM KOŞULLARI  
VE SORUNLARI**

Yüksek Lisans Tezi

**T.C.**  
**AFYON KOCATEPE ÜNİVERSİTESİ**  
**SOSYAL BİLİMLER ENSTİTÜSÜ**  
**COĞRAFYA ANABİLİM DALI**  
**YÜKSEK LİSANS TEZİ**

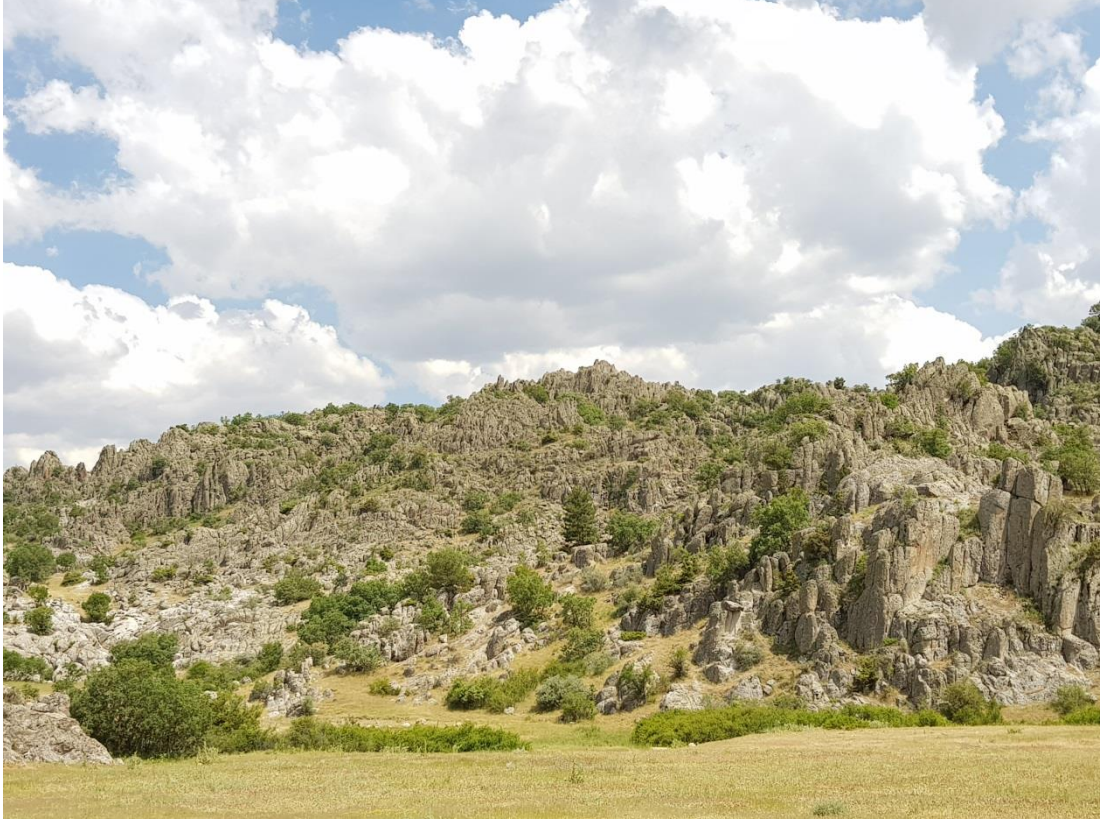
**Şekil 3: Yunuslar Köyü Bazalt Arazisinden Bir Görünüm**

Beyşehir-Konya karayolunun 44. Km'sinde traki andezit ağırlıklı bir arazi mevcuttur. Bu alanda aynı zamanda bazalt sütunları da göze çarpmaktadır (Şekil 3). Özellikle Neojen dönemine ait bazı formasyonlarında izlerine rastlanmaktadır. Neojen döneminde bu alanda birtakım volkanik faaliyetler olup daha sonra buraların tamamen karalar tarafından kaplanarak bu alan eski özelliğini yitirmiştir.

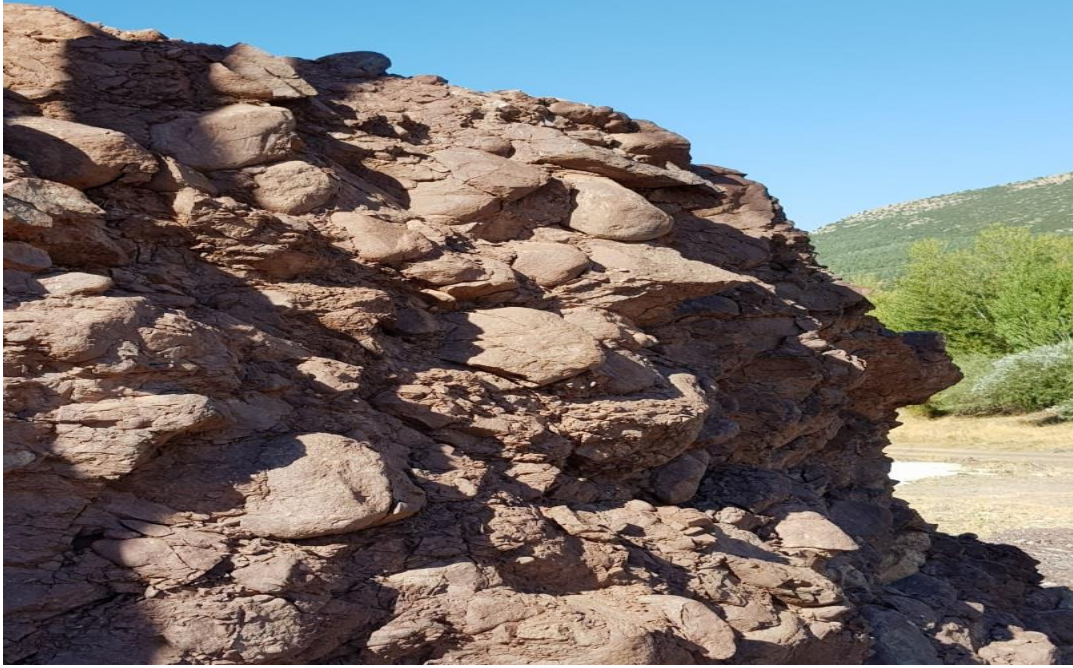
**Şekil 5: Yassıbel Köyü girişinde yer alan yuvarlak kaya bloklar**

bloklarından anlaşılmaktadır. Bu kayalar oldukça iridir ve buradan daha önceden çok şiddetli su akımı olduğu ortaya çıkmaktadır. Özellikle flüvyal buzul dönemlerinde bir akarsu yatağı mevcut olup buzul sonrası dönemde sıcakların artmasıyla birlikte bu akarsu yatağı kurumuştur. Fakat bugün izleri hala net olarak görülmektedir (Şekil6).

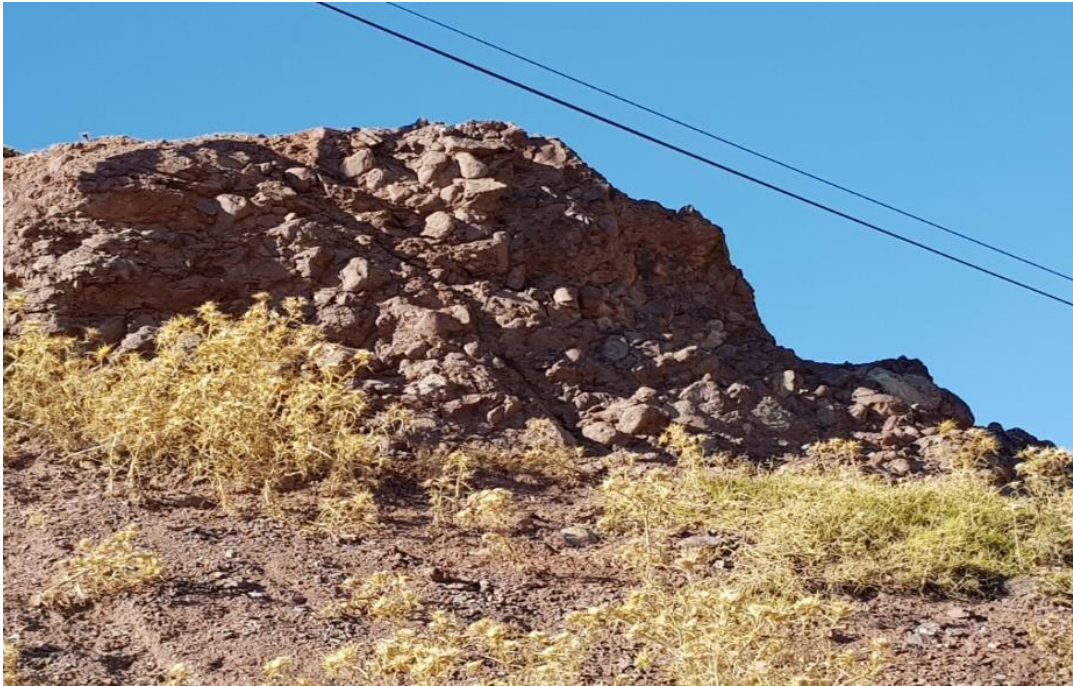
**Şekil 6: Yassıbel Köyü girişinde yer alan yuvarlağımsı kaya blokların uzaktan görünüşü**

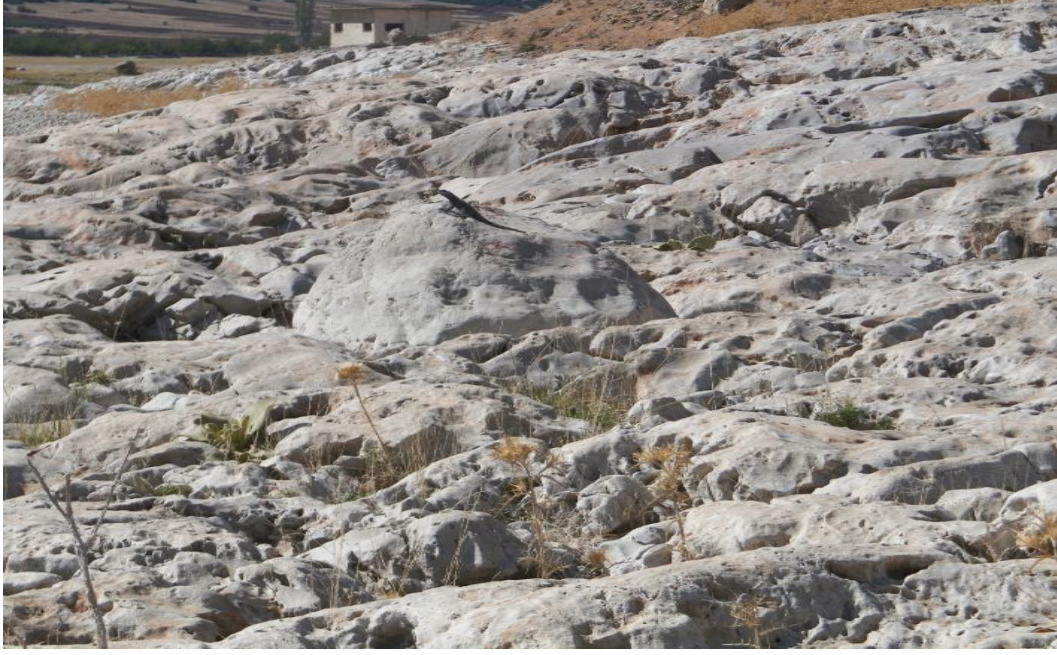
***Şekil 11: Yassibel Köyü Lapyası Oluşuklarının Genel Görünümü***

Şarkikaraağaç Yassıbel Mahallesi batısında göl kıyılarında topoğrafyaya bakıldığında jeomorfolojik ve litolojik anlamda karstik bir topoğrafya hakimdir (Şekil 11). Burada yer yer lapyta oluşumları mevcuttur. Henüz oluşum aşamasında olan bu lapyalar ilerleyen zamanda daha da belirginlik kazanacaktır (Şekil 12). Burada lapyta oluşukları olduğu için kimyasal çözünmenin de olduğu ortaya çıkmaktadır. Çünkü her yağış sonrasında burada bu çözünme süreçleri hızlanmaktadır. Şu anda göl sularının çekilmesi de bu süreci hızlandırmaktadır. Aynı zamanda kış ve bahar aylarında göl sularının yükselmesi de bu süreci hızlandırmaktadır. Şuanda göl sularının çekilmesiyle bu lapyta oluşumları açıkta kalmış durumda fakat kışın yağışlarla ve ilkbaharda karların erimesiyle su seviyesindeki yükselmeye bağlı olarak bu kısım suyun altında kalacaktır. (Şekil 11) Özellikle kışın bu oluşumların suyun altında kalmasıyla bu süreç daha da hızlanacaktır. Kışın göldeki su sıcaklığı giderek düştüğü için soğuk suda erimiş oksijen ve karbondioksit oranı daha da fazla olacak buda kimyasal çözünmeyi hızlandıracaktır. Soğuk suda sıcak suya göre kimyasal çözünme daha fazladır. Çünkü soğuk suda erimiş oksijen ve karbondioksit miktarı sıcak sudan daha fazladır. Sıcak suda buharlaşma eğilimi olduğu için bünyesinde barındırdığı erimiş karbondioksit ve oksijeni direk atmosfere vermektedir.

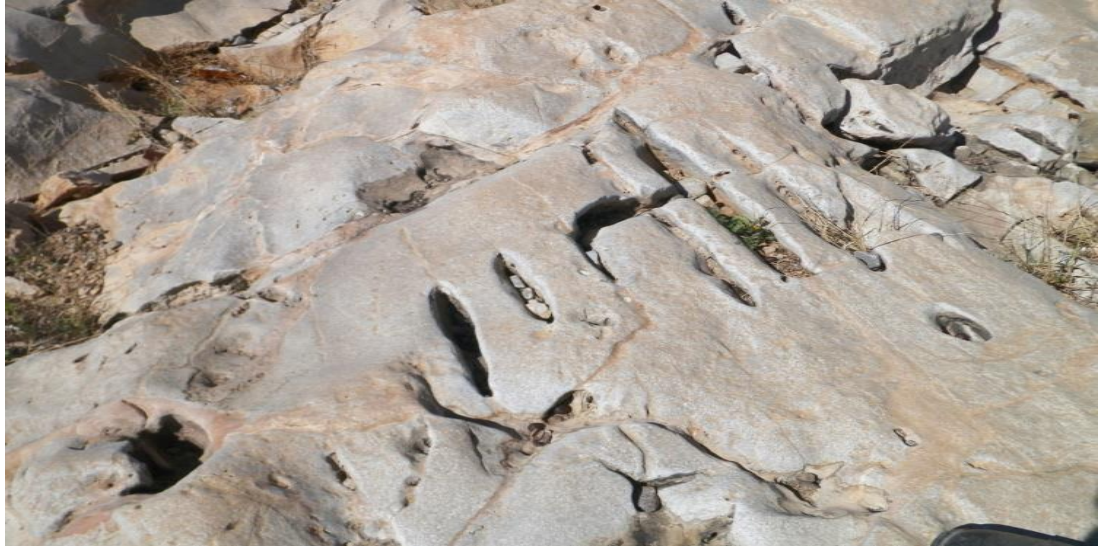
***Şekil 12: Lapyası Oluşuğuna Bir Örnek***

Beyşehir Gölü'nün batı ve kuzey batısında Şarkikaraağaç ve Yenişarbademli İlçe sınırlarında yer alan Kızıldağ Milli Parkı'nda oluklu ve delikli lapyalar bulunmaktadır (Şekil 13). Buradaki lapyaların varlığı burada karstik bir formasyonun varlığını müşahade etmektedir. Bunun dışında gölün oldukça gerisinde ve dağın yamacında oluklu lapyaların varlığı eskiden göl seviyesinin bu alanlara kadar gelebileceğini ve zamanla yağmur sularıyla da bu şekillerin belirginleştiğini

göstermektedir. Çünkü bu alandaki lapyaların oluşabilmesi için suyun varlığının olması gerekmektedir. (Şekil 13)

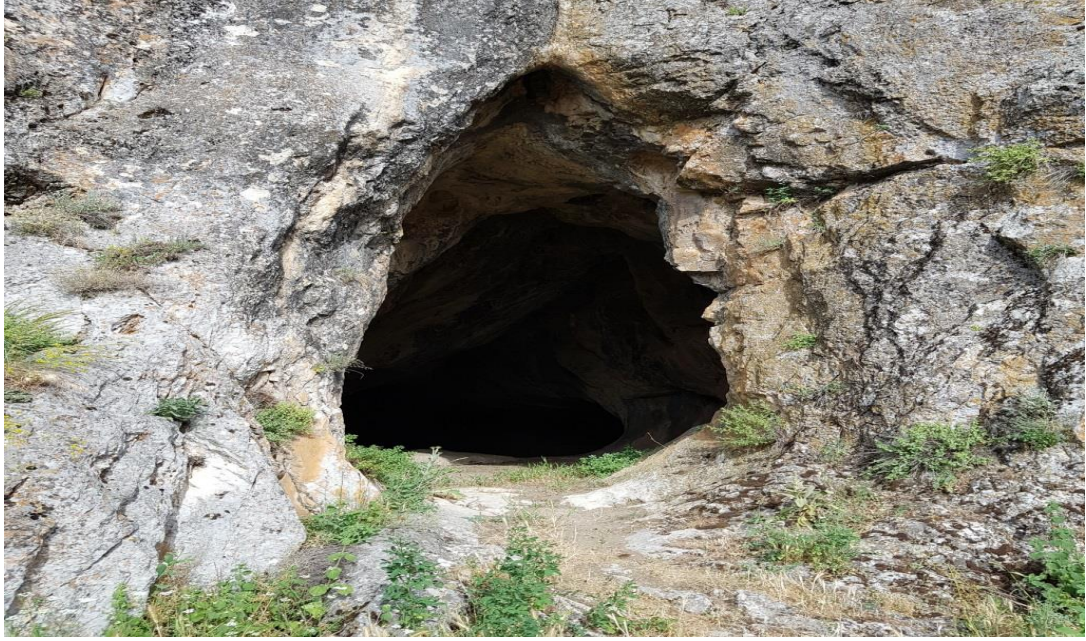
***Şekil 14: Fakılar Köyü Köy kahvesinin arkasında yer alan doğal oluşumlu Fakılar Mağarası***

Fakılar sahasında lapyra ve mağara gibi karstik oluşumların yoğunlaştığı görülmektedir (Şekil 14).

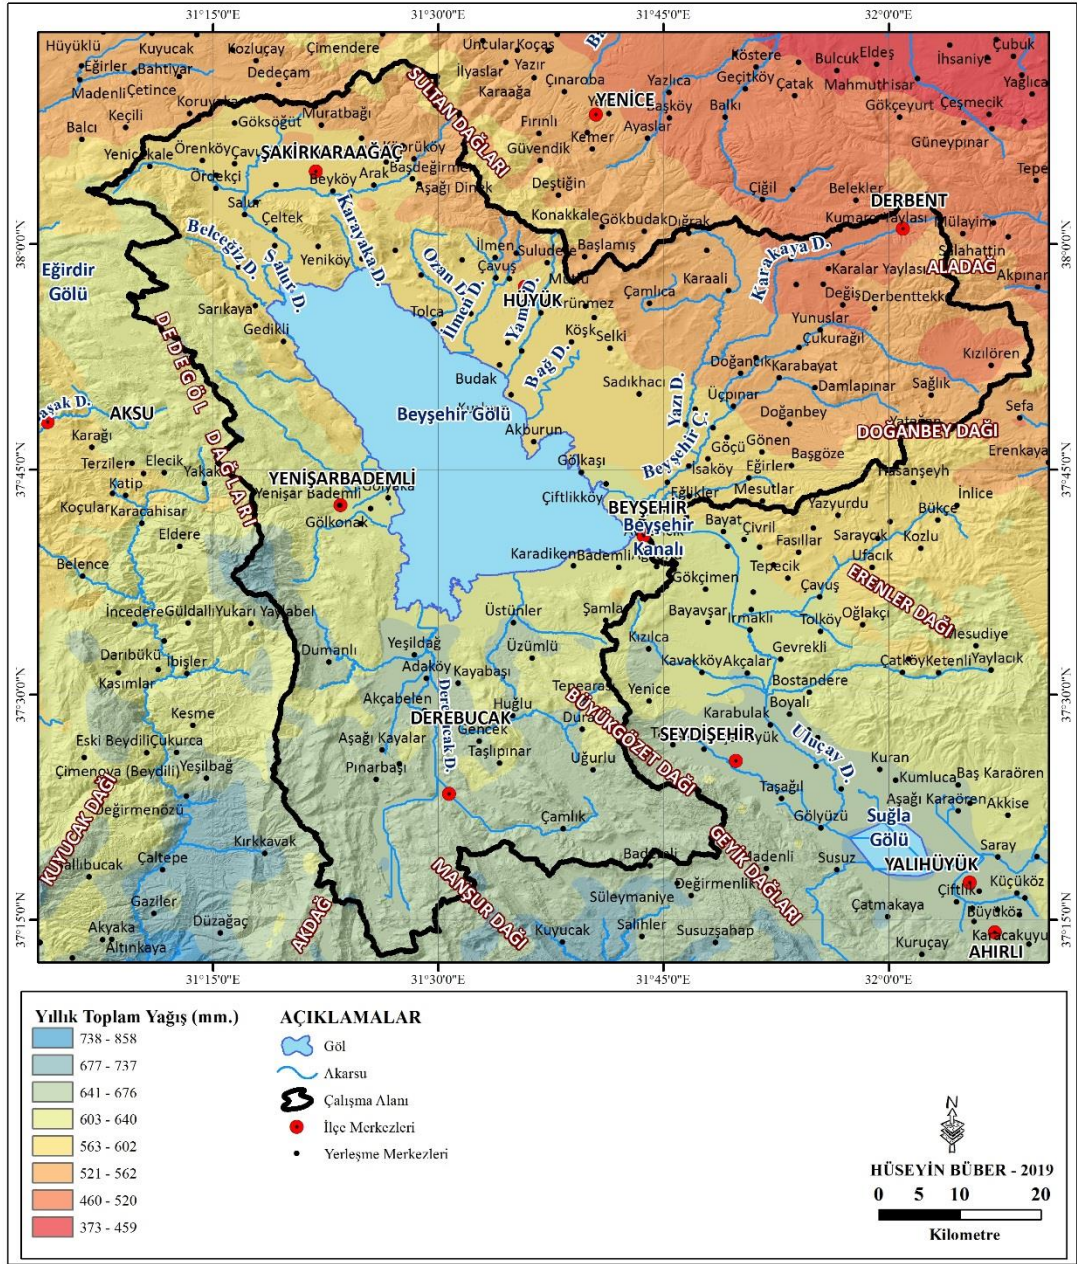
**Şekil 19: Çalışma Sahasının Yıllık Ortalama Yağış Haritası**

Yağış deęerlerine bakıldığında özellikle Yeniřarbademli, Derebucak ve Seydiřehir istasyonlarında yıllık yağış miktarları havzanın dięer bölümlerine göre yüksek deęerler göstermektedir (Şekil 19). Nitekim Erinç Sınıflaması'na göre yukarda sözü edilen bu istasyonlar yağış rejimi açısından daha nemli bir iklime girmektedir. Yağışın doğal yansıması olarak da bitki örtüsünde de havzanın dięer bölümlerine göre daha zengin bir çeşitlilik görülmektedir. Bu yağış rejiminin bir dięer yansıması da fauna üzerindedir. Bunun en güzel örneęi Anamas Daęı'na yakın olan Yeşildaę mevkiinde yer alan Leylekler Vadisi'dir. Bu alan gerek bitki türleri açısından gerekse de hayvan türleri açısından zengindir. Bu nedenle bu alan başta leylek olmak üzere pek çok balıkçıl göçmen kuş türüne ev sahiplięi yapmaktadır. Yeniřarbademli'nin güneybatısında yer alan Anamas Daęları'nda 2500-3000 m yükselti basamağında bulunun alanlarda yıllık ortalama yağış 700-800 mm arasında iken Yeniřarbademli merkez, Gölyaka ve Gölkonak köylerinde 1000-1250 m yükselti basamağında yıllık ortalama yağış 550-650 mm arasındadır. Beyşehir Gölü'nün kabaca doğu ve kuzeydoęu bölümlerinde ise yıllık yağış miktarı Yeniřarbademli, Derebucak ve Seydiřehir yerleşim merkezlerine göre daha düşük deęerler göstermektedir. Nitekim haritadaki renk dağılımı bu durumu gözler önüne sermektedir. (Şekil 19).

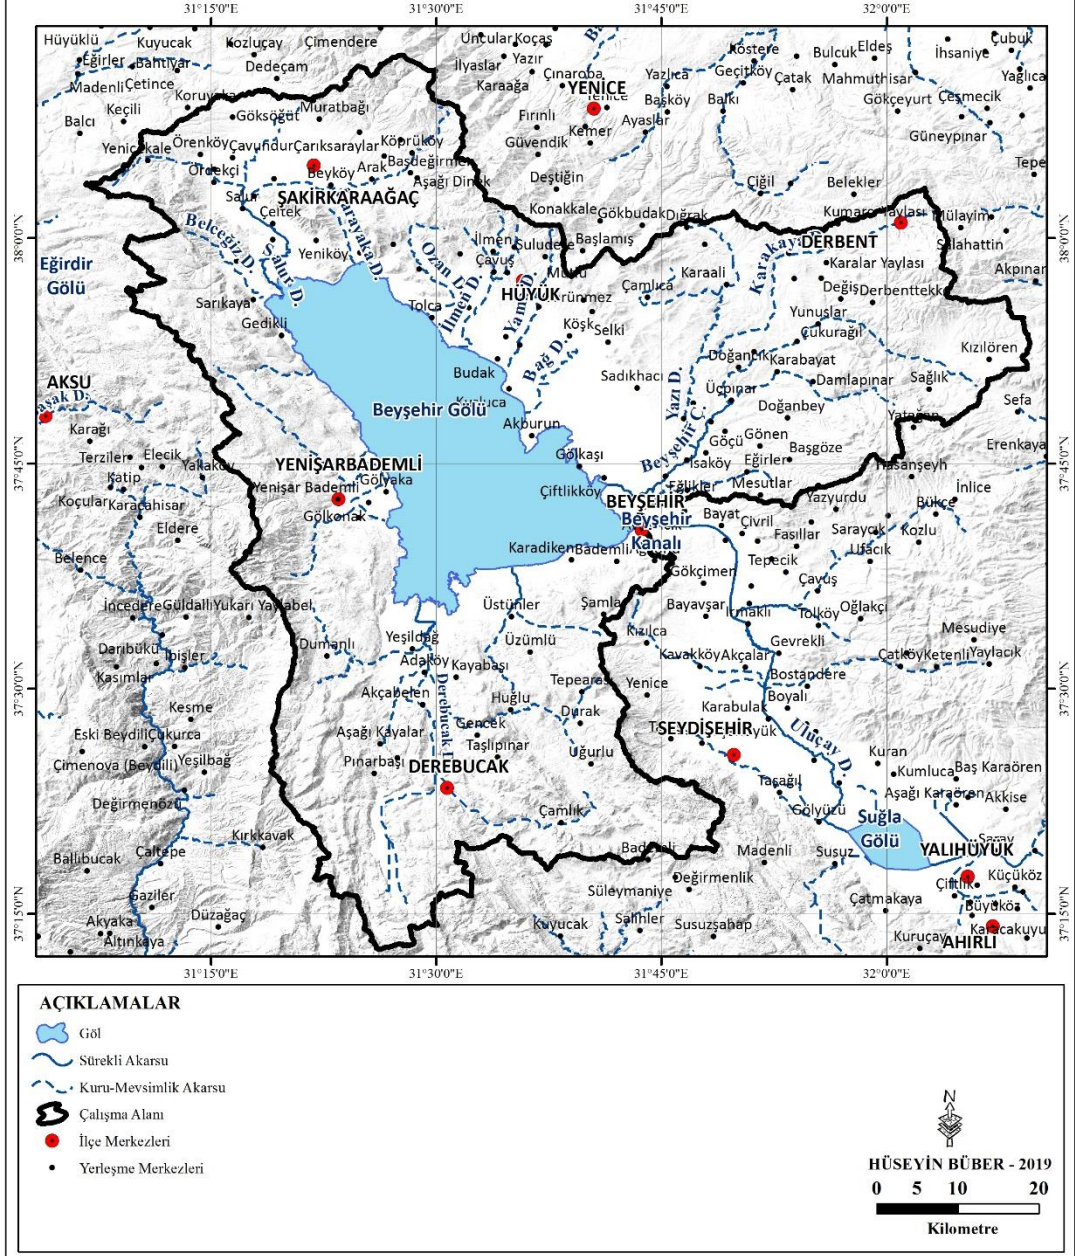
**Şekil 31: Çalışma Sahasının Hidrografi Haritası**

üzerine baraj ve bentler yapılarak gölü besleyen ayakların kesilmesine sebep olmaktadır (Şekil 31).

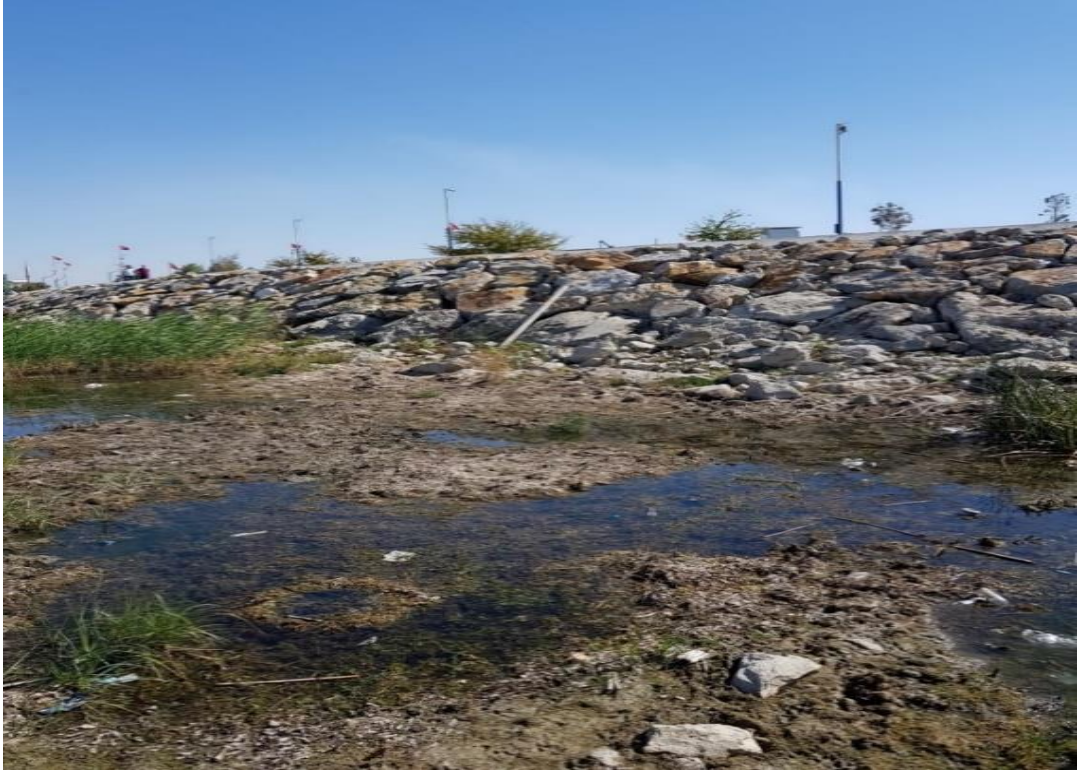
***Şekil 51: Beyşehir merkezde bulunan mesire alanı olan Vuslat Park Alanı'nda Ötrofikasyon başlamış olup kötü kokular saçmaktadır.***

Beyşehir ilçesi merkezinde bulunan Vuslat Park mesire alanı göl kenarlarında su seviyesindeki düşüşe bağlı olarak ötrofikasyon başlamıştır. Sebep sadece suların çekilmesi değil, aynı zamanda göl bitkileri gölü aşırı derecede işgal etmiştir. Bu sebeplerden dolayı güneş ışınları ancak gölün üst kısmına ulaşmaktadır. Gölün alt kısmında ise tamamıyla karanlık bir ortam vardır. Bu olaya ötrofikasyon denir. Ötrofikasyonla birlikte tamamıyla oksijensiz bir ortam oluşur. Suyun üst kısmında erimiş bir oksijen oranı olsa da suyun alt kısmına güneş ışınları ulaşmadığı için erimiş oksijen oranı son derece az ve aneorobik bakteriler faaliyete geçmeye başlamıştır. Buda gölde kitlesel olarak canlı ölümlerine yol açmaktadır. İlerleyen zamanda ötrofikasyonun yayılması halinde aşırı derecede kitlesel bir canlı ölümüne yol açacaktır ve göldeki canlı hayatı açısından inanılmaz bir tehdit oluşturmaya başlayacaktır. Eğer anaerobik bakteriler çoğalırsa bir süre sonra inanılmaz bir koku

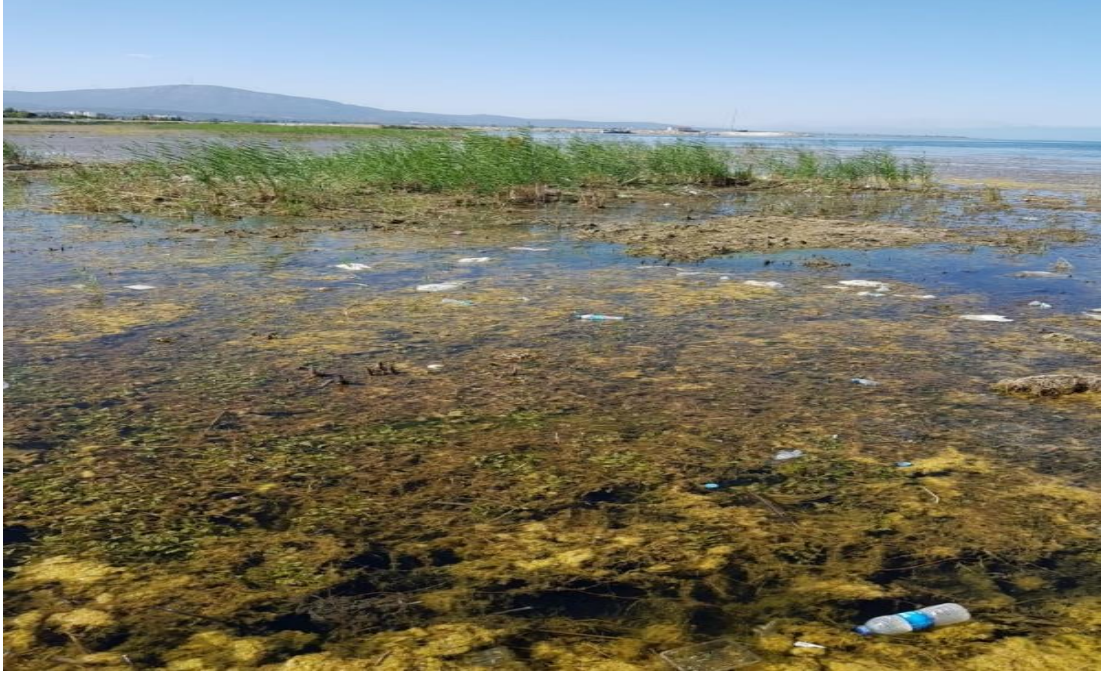
**Şekil 52:** *Beyşehir Vuslat Parkta Ötrofikasyonla beraber plastik atıklarda göl kıyısında suların çekilmesiyle ortaya çıkmıştır.*

ortaya çıkacaktır. Çünkü bu bakteriler aynı zamanda koku üretmektedir. Buna en kısa zamanda bir çözüm üretilmesi gerekmektedir. Şuan ki haliyle koku oluşmaya başlamış olup ekim ayı itibariyle hava şartları kuru giderse bu koku günden güne artış gösterecektir (Şekil 52).

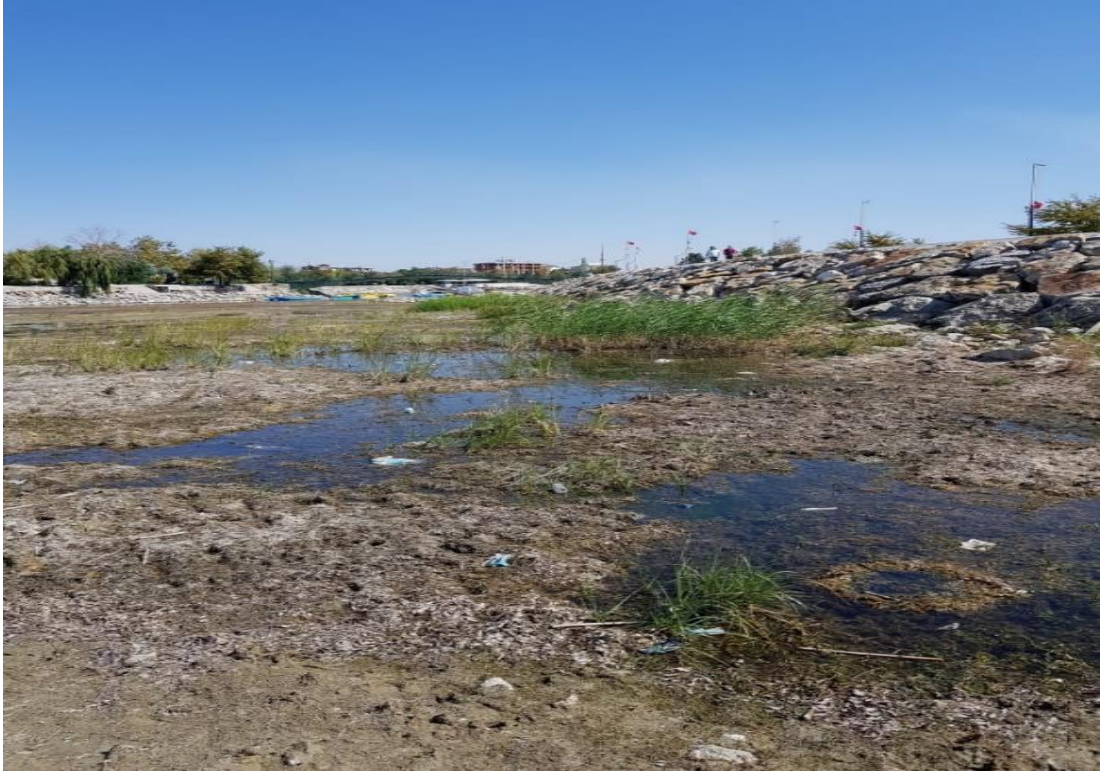
**Şekil 53:** *Vuslat Parkta suların çekilmesiyle oksijensiz bir ortam oluşmuş ve insanlar kötü kokudan dolayı rahatsız olarak göl kıyısına inmek istemiyorlar ve yaz günü olmasına rağmen göl kenarında gezen kişi sayısında da azalma görülmektedir.*

Havaların yağışlı gitmesi halinde bu bataklık alanlar suyla dolarsa ve ilk baharda gölden su çekimi azalırsa göl eski haline dönecektir. Her yeri sazlıklarla kaplı değildir fakat belirli yerlerde 100 metreye kadar kıyıları sazlıklarla kaplanmaya başlamış ve bu göl biyolojik olarak yaşlanmaya başlamıştır. Ötrofikasyon devam ederse gölde canlı Yaşamı tehlike altına gireceği için balıklarla beslenen balıkçıl türlerde buraya gelmemeye başlayacaktır. Eber Gölü örneğinde olduğu gibi leylek, turna, ördek türleri gibi göçmen kuşların rotası üzerine de olan bu göle bir süre sonra bu türler gelmemeye başlayacaktır (Şekil 53).

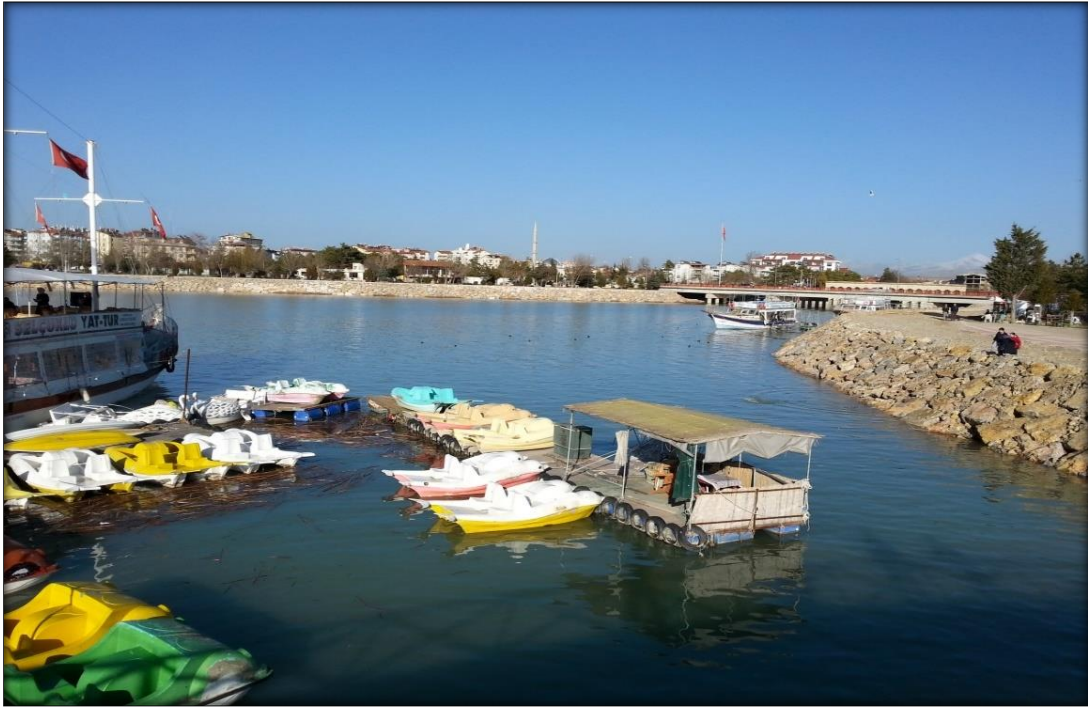
**Şekil 56: 2015 yılında Beyşehir Gölü su seviyesi 2018 yılına göre oldukça yüksek ve fotoğraflarda bu durum net olarak görülmektedir. Bu fotoğraf Vuslat Park içinde Sevgi Adası olarak adlandırılan alandan çekilmiştir.**

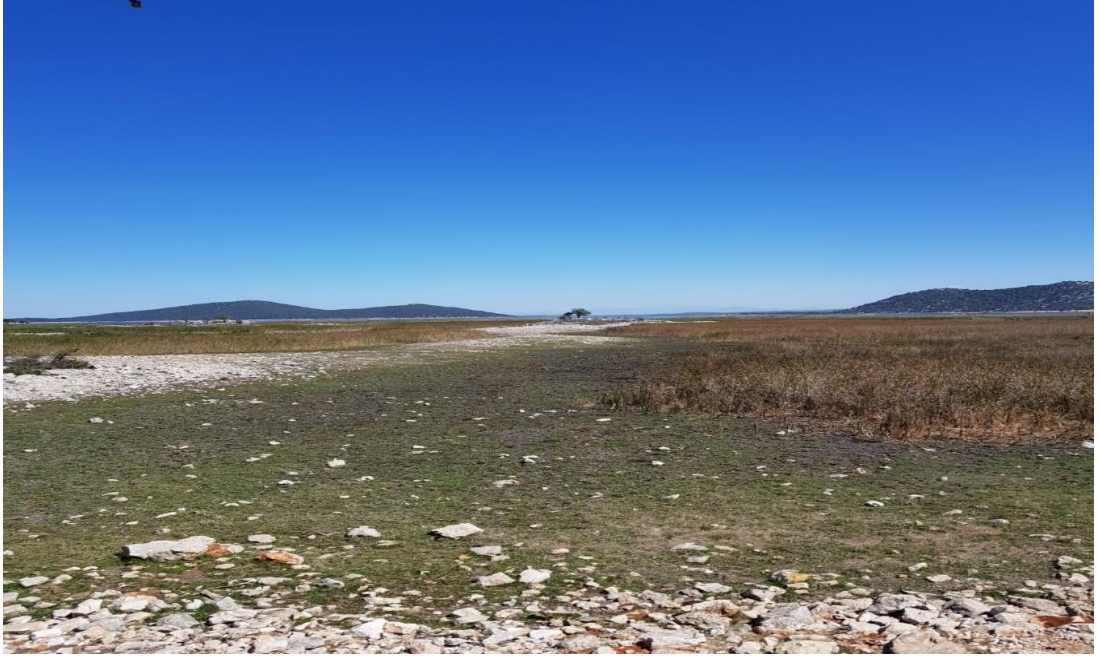
**Şekil 58:** *Beyşehir Kurucuova yolu üzerindeki bu alanda ilkbahar ayında su seviyesi yol kenarına kadar uzanırken ve fotoğrafta görünen ağaçlar su içinde yer alırken bugün ekim ayı itibariyle tarımsal sulamadaki aşırı kullanım ve Konya Ovasına belirlenen kotadan fazla su gönderilmesiyle su seviyesi ortalama 300-400 m çekilmiştir ve ağaçların bulunduğu alan kara parçası haline gelmiştir.*

Beyşehir Gölü güney batısında Kurucuova Mahallesi yakınlarında gölde 250-300 metre su çekilmesi görülmektedir. Bu çekilmenin ardından bir bataklık alanı oluşmuş ve sazlıklar ortaya çıkmıştır. Sazlıkların büyük bölümünde suyun çekilerek kara halini almasından dolayı kuruma meydana gelmiştir. Bu durum burada yaşayan balık, ördek, meke ve diğer balıkçıl türler gibi suda yaşayan canlı türlerinin daha iç bölgelere doğru çekilmesine neden olmuştur (Şekil 59).

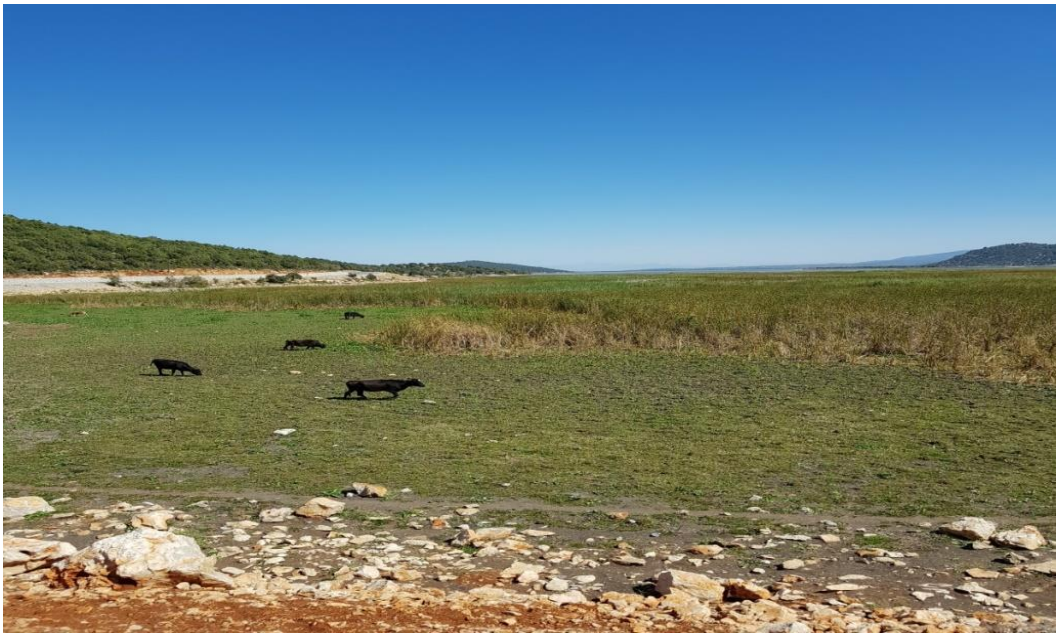
**Şekil 59:** *Beyşehir Kurucuova yolu üzerindeki bu alanda 2015 yılında yapılan gezi ve gözlemlerde su seviyesi hayvanların otladığı alana kadar gelirken bugün ortalama 300 m su seviyesinde gerileme görülmektedir.*

İç bölgeleri de sazlıklar ve yosunlar kapladığı için canlı hayatını olumsuz etkilemiştir. İlkbahar aylarında su seviyesi yol kenarındaki kıyı çizgisine kadar ulaşmakta iken iklim değişiklikleri ve özellikle beşeri faktörlerin etkisiyle göldeki su seviyesinin çok fazla düşmesinde etkili olmuştur. Fotoğraflarda da görüldüğü üzere ağacın bulunduğu alan önceden adayken şuanda kara parçası halini almıştır. Bunun nedeni iklimdeki kuraklaşma ve bunun yanında buradaki beşeri faktörlerin çok etkili olmasıdır. Tarımsal amaçlı su kullanımı Konya Ovası'na suyun kanalize edilmesi ve kurak alanların yeşillendirilmesi amacıyla Beyşehir Gölü'nden aşırı derecede su çekilmesidir. Hem yağışların az olması hem buharlaşmanın artması hem de insanlar

tarafından fazla su çekimi yapılması böyle bir manzarayı ortaya çıkarmaktadır (Şekil 59).

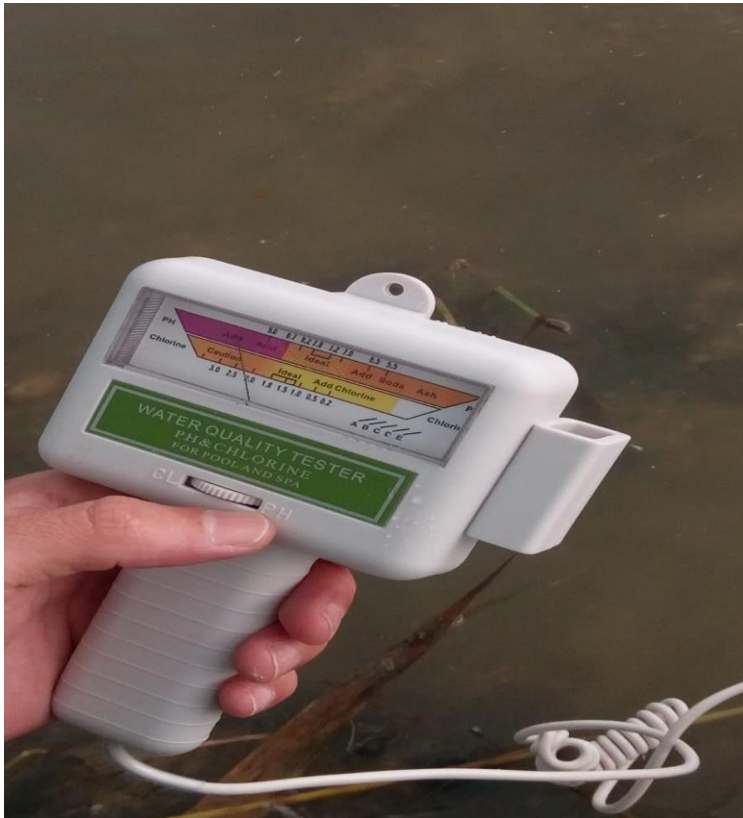
**Şekil 61: Tolca Mevkii klor değeri**

19.06.2019 tarihinde bu mevkiide yapılan analiz sonucunda göl suyunda yer alan klor miktarı 2.3 çıkarken pH miktarı ise 7.3 çıkmıştır. Bu sonuçlar bize göl suyunda pH değerlerinin ideal miktarda olduğunu göstermektedir. Aynı zamanda bu mevkiide yer alan göl suyunun pH ve klor açısından içme suyu için uygun kriterlere sahip olduğu tespit edilmiştir. Bu mevkiide bu değerlerin normal sınırlar içinde çıkması gölün etrafındaki yerleşim birimlerinin oldukça az olması ve göle verilen atık sularının miktarının minimal seviyede olmasıyla ilişkilendirilebilir. (Şekil 62-61).

Hüyük Tolca Mevkiinde yapılan analiz sonucunda göl suyunda yer alan klor miktarı 2.3 çıkarken pH miktarı ise 7.3 çıkmıştır. Bu sonuçlar bize göl suyunda pH değerlerinin ideal miktarda olduğunu göstermektedir. Aynı zamanda bu mevkiide yer alan göl suyunun pH ve klor açısından içme suyu için uygun kriterlere sahip olduğu tespit edilmiştir. Jandarma burnu mevkiinde yapılan analiz sonucunda göl suyunda yer alan klor miktarı 3.0'ın üzerinde çıkarken pH miktarı ise 9.0'ın üzerinde çıkmıştır. Burada pH'nın 9.0'ın üzerinde çıkması suyun bazik özellikler gösterdiğini ifade etmektedir. pH' ı yüksek sular mikro organizma ve diğer kirlenici maddeler yönünden zengin suları ifade etmektedir. Taş köprü mevkiinde yapılan analiz sonucunda göl suyunda yer alan klor miktarı 2.8 çıkarken pH miktarı 7.2 olarak tespit edilmiştir. Taş köprü mevki bir önceki analizini yaptığımız mevki olan Jandarma burnu mevkiine

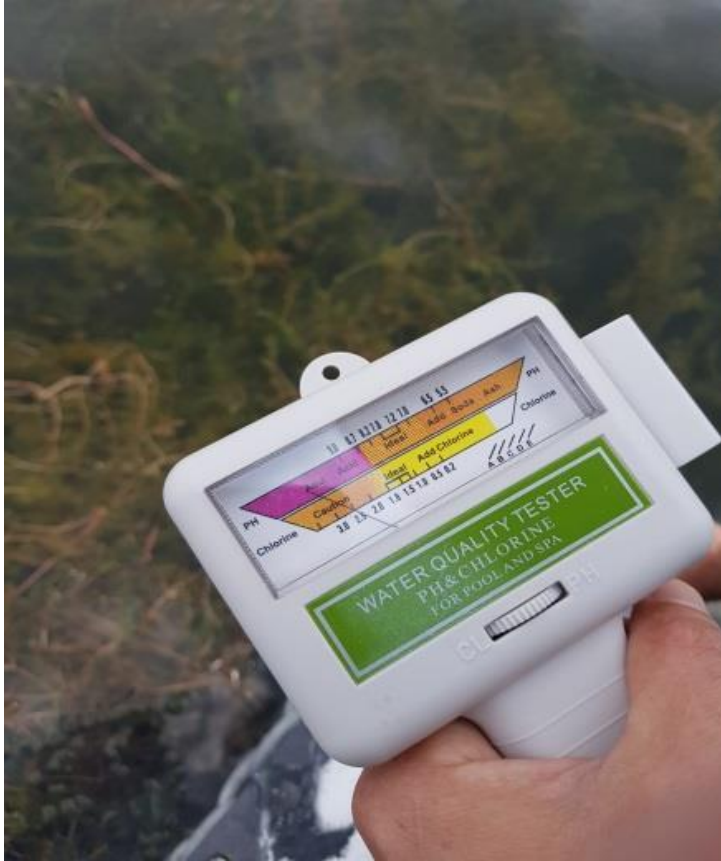
**Şekil 62: Jandarma Burnu Mevkii pH değeri**

20.06.2019 tarihinde bu mevkii de yapılan analiz sonucunda göl suyunda yer alan klor miktarı 3.0'ın üzerinde çıkarken pH miktarı ise 9.0'ın üzerinde çıkmıştır. Burada pH'ın 9.0'ın üzerinde çıkması suyun bazik özellikler gösterdiğini ifade etmektedir. pH' ı yüksek sular mikro organizma ve diğer kirletici maddeler yönünden zengin suları ifade etmektedir. (Şekil 63-64). Bu sularda klorun dezenfektan etkisi zayıflamaktadır. Başka bir ifade ile klorun etkisini berteraf etmektedir. (Tayyar, Çıbık, 2011)

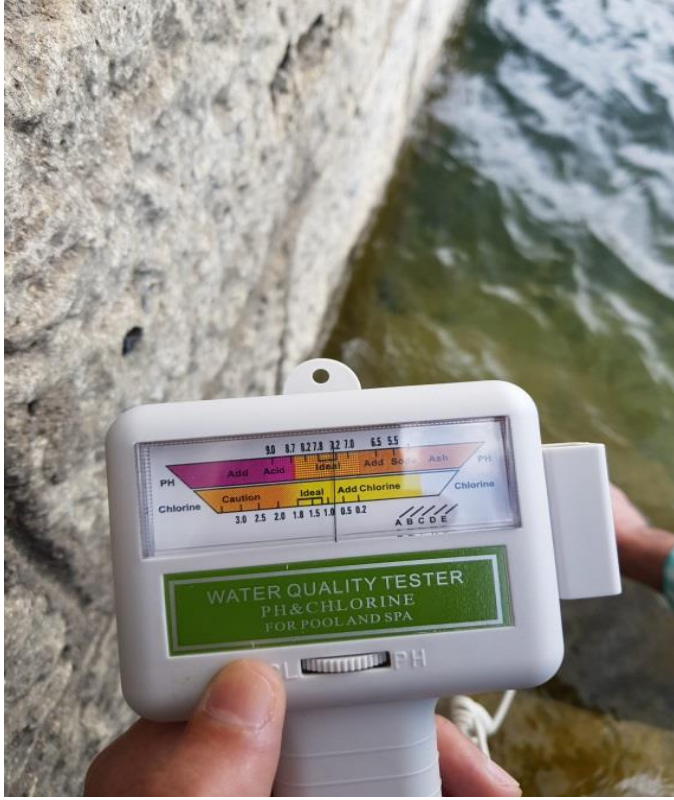
**Şekil 64: Taş Köprü Mevkii Ph Değeri**

20.06.2019 tarihinde bu mevkii de yapılan analiz sonucunda göl suyunda yer alan klor miktarı 2.8 çıkarken pH miktarı 7.2 olarak tespit edilmiştir. Taş köprü mevkii bir önceki analizini yaptığımız mevkii olan Jandarma burnu mevkiine ortalama olarak 600 m uzaklıkta olmasına rağmen değerler oldukça farklı çıkmıştır. Bunun temel nedeni Beyşehir Gölü'nün gideğeni olan Çarşamba kanalı'dır. Çünkü su burada akışkan özellik gösterdiği için pH derecesi düşmüştür. Halbuki bir önceki mevkii olan jandarma burnu mevkiin de suyun bulunduğu oldukça durgun olup gideğene uzaktır bu nedenle durgun su koşullarında başta mikro organizmalar olmak üzere atık maddeler birikmekte ve biryerden biryere taşınması mümkün olmamaktadır. Bu koşullar suyun pH derecesini yukarılara çekmektedir (Şekil 65-66).

ortalama olarak 600 m uzaklıkta olmasına rağmen değerler oldukça farklı çıkmıştır. Bunun temel nedeni Beyşehir Gölü'nün gideğeni olan Çarşamba Kanalı'dır. Çünkü su burada akışkan özellik gösterdiği için pH derecesi düşmüştür. Fakat bir önceki mevki olan jandarma burnu mevkiinde de suyun bulunduğu oldukça durgun olup gideğene uzaktır bu nedenle durgun su koşullarında başta mikro organizmalar olmak üzere atık maddeler birikmekte ve bir yerden bir yere taşınması mümkün olmamaktadır. Bu koşullar suyun pH derecesini yukarıya çekmektedir.

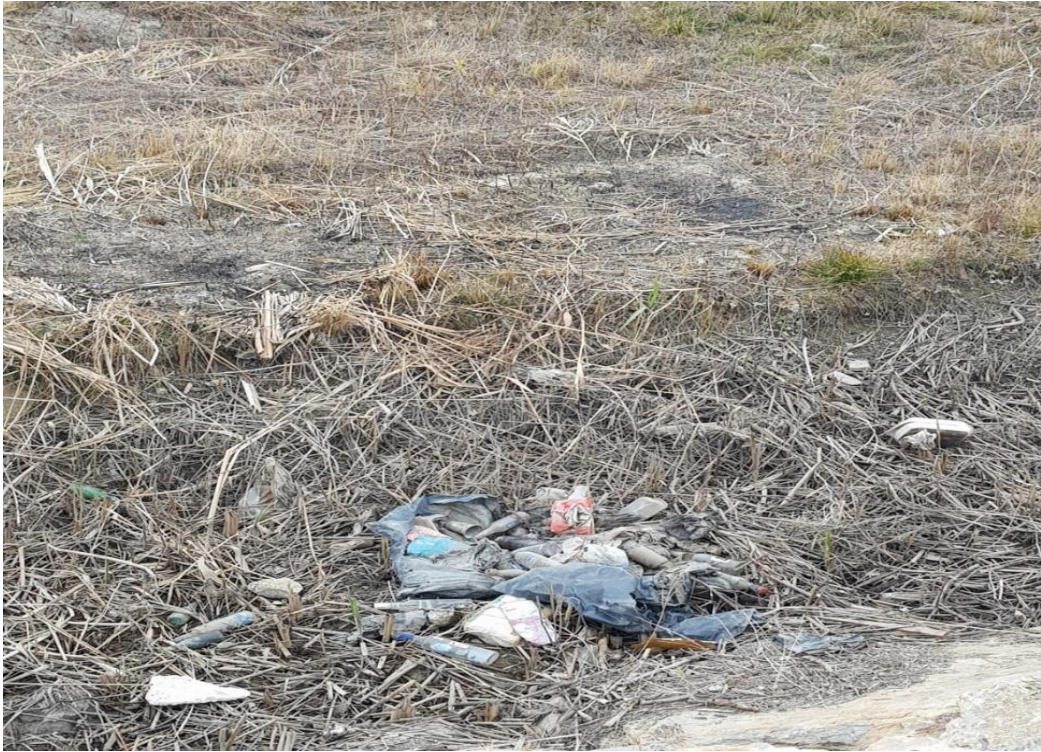
**Şekil 68: Vuslat Park Alanında Eski Göl Tabanında Gölün Çekilmesiyle Ortaya Çıkan Çöp Atıkları**

Göl kenarında yoğun bir şekilde plastik atıkları mevcuttur. Bu atıklar göl suyunun çekilmesiyle özellikle ilçe merkezi vuslat park adındaki mensure alanı ve içeri şehir mahallesi kıyı kesimlerinde görülmektedir. Plastiklerin doğada yok olması için yüzlerce yıl geçmesi gerekmektedir (Şekil 68-69).

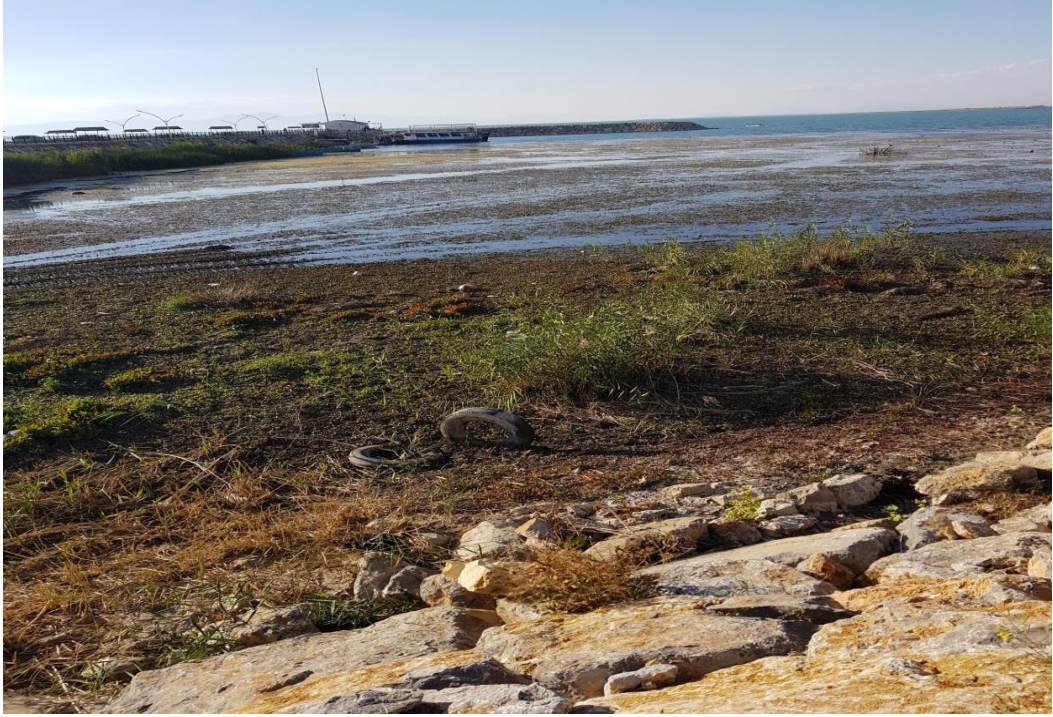
**Şekil 69: 2018 Göl Çekilmesi Sonucu Ortaya Çıkan Kirlilik ve Plastik Atıklar**

Belediyenin biran önce burayı temizletip denetlemelerin artırılması gerekmektedir. Bunun dışında göl bitkilerinde de artış görünmektedir ve ilerleyen zamanda bu artış Eber Gölü'nde de olduğu gibi daha da artacaktır. Bununla beraber plankton sayısında artış olacaktır. Özellikle zooplankton sayısında bir artış olacak ve buda göldeki kirliliği işaret etmektedir. Çünkü kirlenen göllerdeki ilk belirti zooplankton sayısındaki artıştır (Şekil 67).

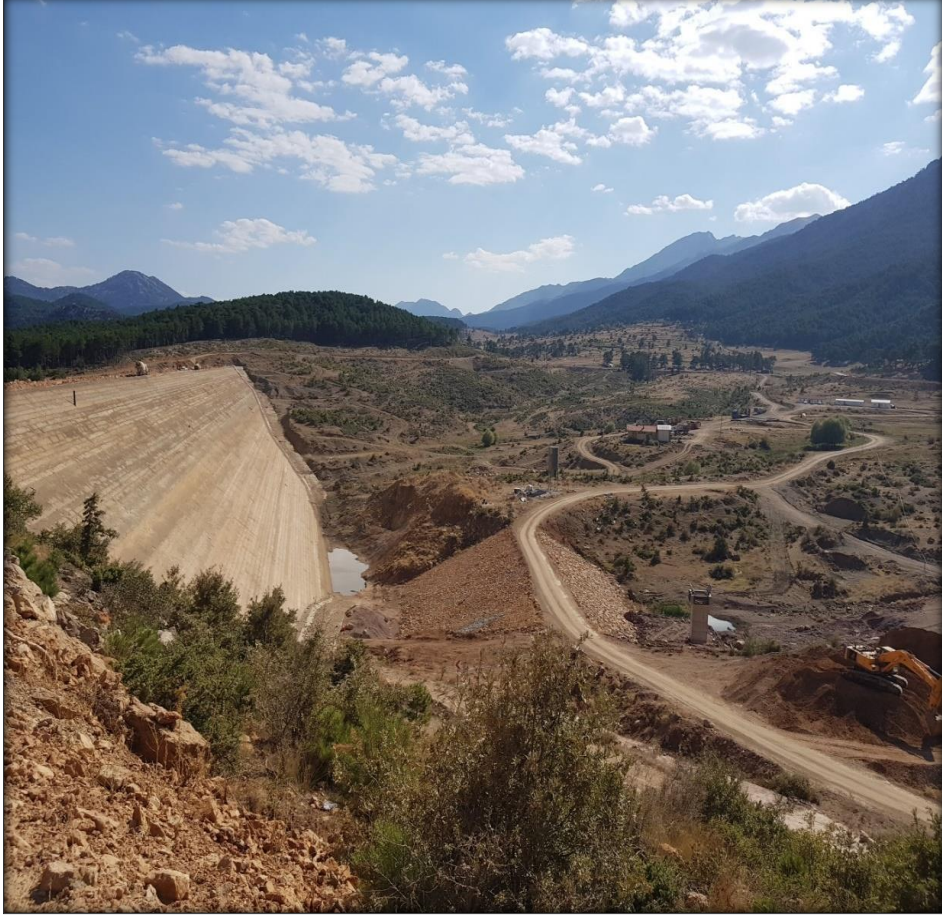
**Şekil 74. Kurucuova Melikşah Yaylasında Gölü Besleyen Kollarından Birine Yapılan Baraj Çalışması**

Drenaj sistemine yapılan bent ve barajlar gölün beslenememesine yol açmaktadır. Gölün beslenmesi sadece yağış ve iklimatik faktörlere kalmaktadır. Bu set ve barajlarla gölün ayağı kesildiği gibi göl kenarındaki köyler ve mahallelerden tarımsal sulama için su çekimi de yapılmaktadır. Bu şekilde göl beslenemediği gibi bir de su kaybına uğruyor. Böylece gölün kuruma süreci hızlanmış olmaktadır. Burada gölün zararına iki işlem vardır. Birincisi; Gölü besleyen akarsuların baraj yapılarak devre dışı bırakılması, ikincisi ise bir yandan gölden suyun çekilmeye devam edilmesidir. Bunlardan dolayı gölün kuruma süreci hızlanmaktadır.

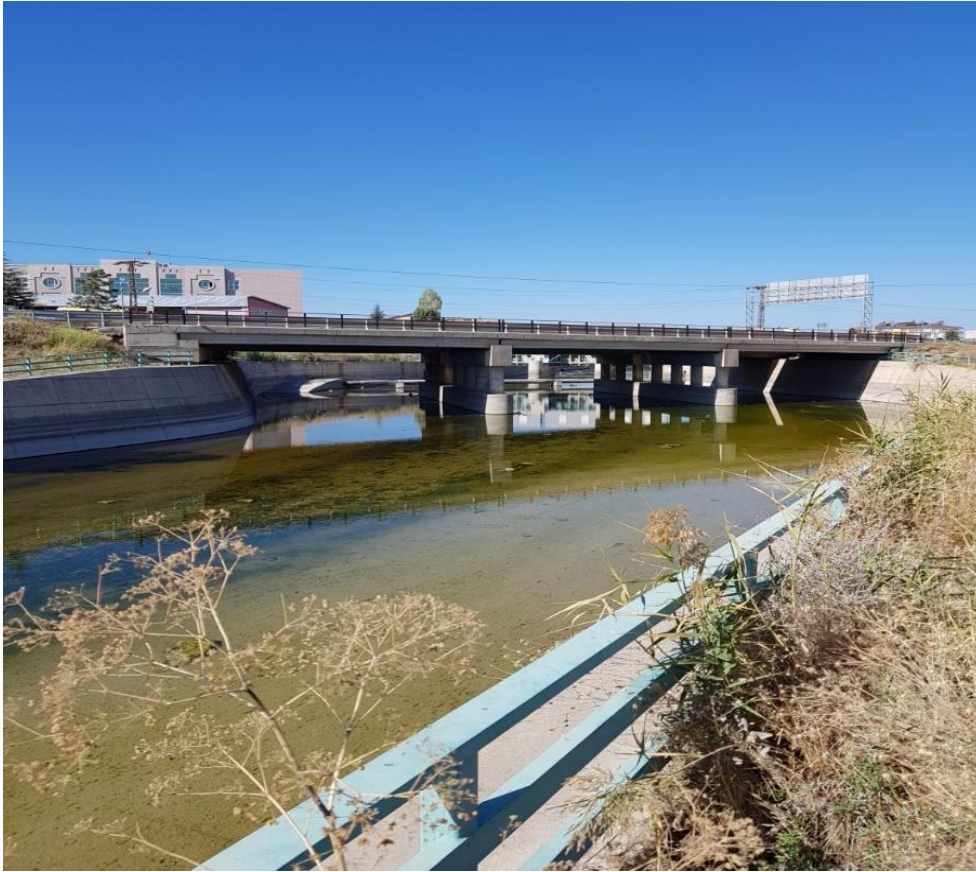
Beyşehir'in merkezinde Beyşehir İlçesi'nin ortasından geçen Çarşamba Kanalı Beyşehir Gölü'nden Konya Ovası'na su taşımaktadır. Bu kanal tarımsal sulama amacıyla yapılmıştır. Fakat bu kanal Beyşehir Gölü su seviyesindeki düşüşün en

büyük etkenlerinden birisidir. Bu kanal Konya Ovası'na su taşımaktadır. Konya Havzası Türkiye'nin en kurak bölgesidir. Genellikle yıllık yağış miktarı 250-300 mm arasındadır. Konya Karapınar yöresinde yıllık yağış miktarı 250 mm sınırındadır. İklim sınıflandırmalarında bir yerin yıllık yağış miktarı 250 mm'nin altına düştüğü zaman çöl iklimi başlamaktadır. Meteorolojik değerlere bakıldığında Konya Havzası'nda Türkiye'nin en az yağış aldığı bazı kurak yıllarda yıllık 250 mm'nin altında yağış almakta ve Konya Havzası bazı yıllarda çöl iklimi altına girmektedir. Konya Ovası Türkiye'nin tahıl ambarı olarak bilinmekte ve bunun içinde su çok önem arz etmektedir. Buna da Beyşehir Gölü'nden su taşıyarak bir çözüm bulunmuştur (Şekil 76).

***Şekil 75: Çarşamba Kanalına Bir Örnek Görünüm***

Konya Ovası'na hayat verilmek isterken bu kez de Beyşehir Gölü'nü kurutma riski başlamıştır. İçinde bulunduğumuz ekim ayında su fazla akmamaktadır. Bunun nedeni, bu dönemde tarımsal amaçlı sulamaya duyulan ihtiyacın az olmasıdır. İhtiyaç arttıkça kanalın kapakları açılmaktadır. Özellikle yaz aylarında çok sıcak dönemde bu kanalın kapakları iyice açılıyor ve gür bir şekilde Konya Havzası'na su taşıyor.

Beyşehir Gölü bir milli park olup su seviyesini korumak amacıyla yargı kararıyla 1122.40 metre seviyesinin altında tarımsal alanlara su alımı yapılmayacağı kararı mevcuttur. Fakat gölden bu kota gözetilmeksizin suların kanallardan fazla açılmasıyla su seviyesi çok fazla azalmıştır. Gölün tekrar eski seviyesine gelmesi için Toroslardaki kar kütleleri veya Torosların yer altı su rezervi Konya Havzası'na yönlendirilebilir. Bu sayede Beyşehir Gölü'nün suyuna olan ihtiyaç azaltılabilir. Yapılan baraj çalışmalarıyla ve drenaj ağlarının kesilmesiyle gölün ayağı kesilerek adeta gölün damarı kesilmiş olmaktadır ve göl bu akarsu ağı ve drenaj sistemlerinden beslenememekte ve bir taraftan da kanallardan açılan sularla su kaybetmektedir. Aynı zamanda gölden tarımsal amaçlı ve içme suyu olarak su çekilerek gölün kuruma sürecini hızlandırmaktadır.
